Asunto: Respuesta solicitud  
Referencia: E-CO-2025-16534

En atención al oficio de la referencia, se destinó personal técnico de la Unidad de Gestión del riesgo en compañía de personal adscrito a la secretaria de infraestructura y profesional Geotecnista de la Corporación Autónoma Regional de Caldas CORPOCALDAS, a realizar visita técnica de inspección visual, al lugar indicado en la solicitud, de la inspección realizada se puede indicar lo siguiente:

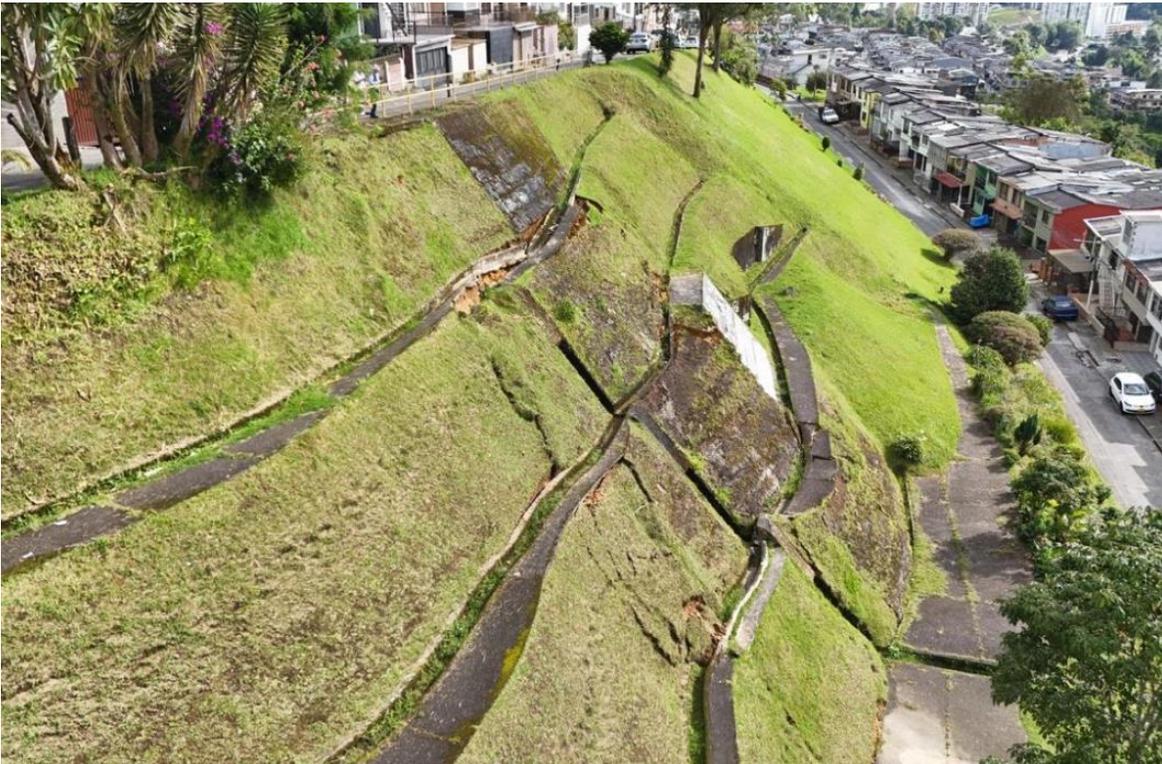
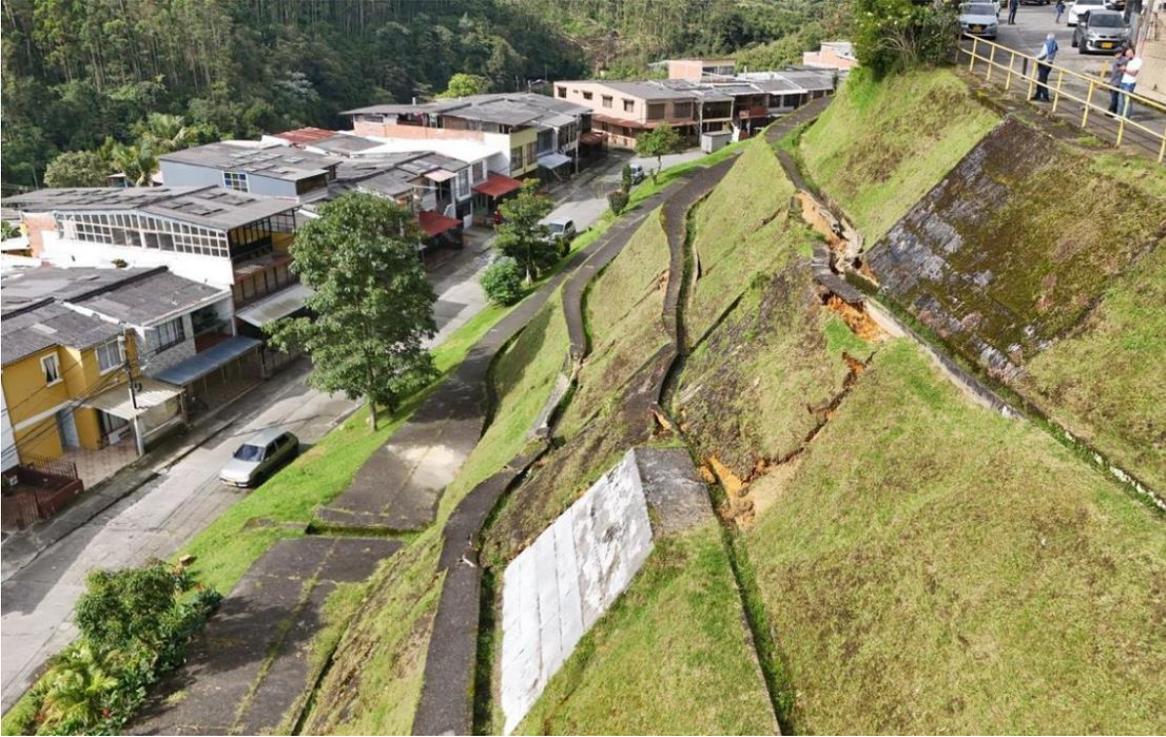
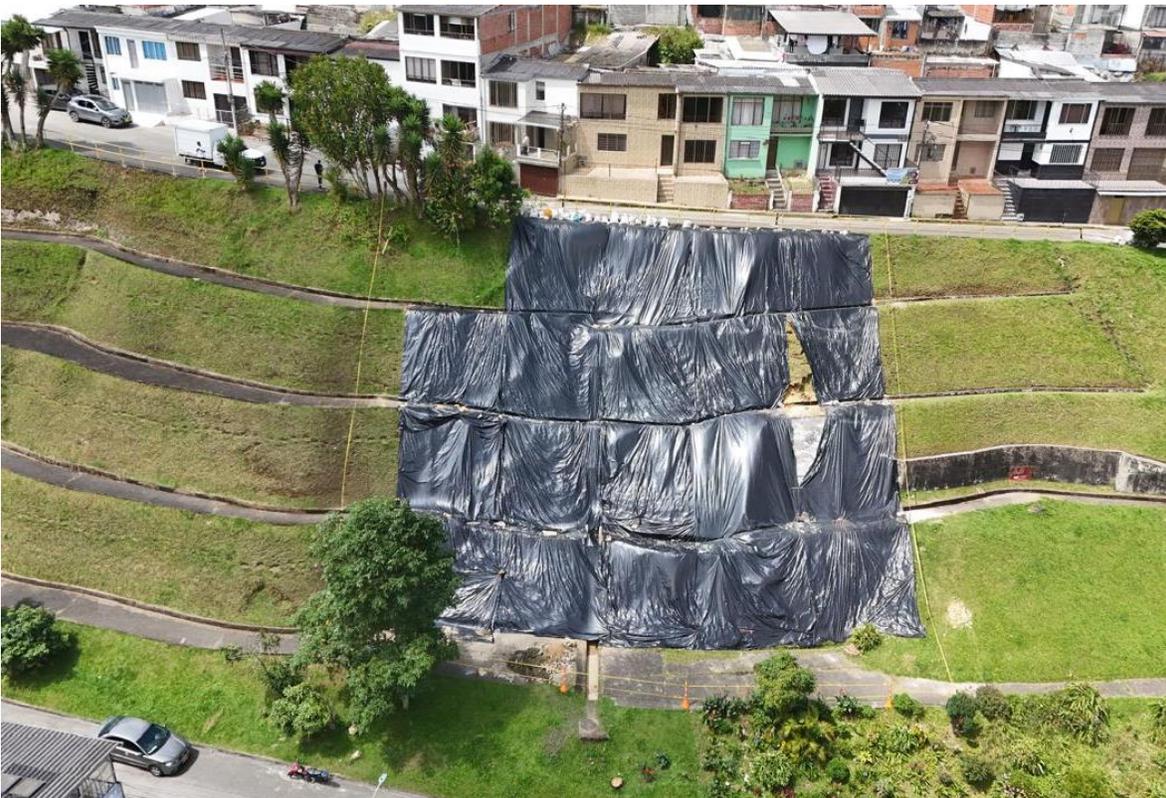
- En el momento de la visita se observa la ATG N°206, la cual presenta agrietamientos y desplazamiento de suelo, falla de zanjas y canales colectores.
- Se realiza recorrido en toda la zona fallada y las zonas aledañas, incluidas la calle 66A y 66B, en las áreas aledañas no se observa grietas, fisuras o asentamientos.

- El material expuesto en la zona fallada pertenece al complejo Quebradagrande que es una unidad que agrupa rocas volcánicas y sedimentarias, en la zona, estas rocas se encuentran con un grado de descomposición tal que forma un suelo granular mixto, el material debido al alto grado de saturación presenta una plasticidad alta.

- Los suelos de este complejo según sus características, no tienden a formar flujos de lodos, su fallamiento es más en pequeños bloques que quedarían dispuestos en la zona aledaña a la canal.

- La altura total del talud con sus 4 terrazas es de 22 mt y la distancia desde la base del talud al andén de las viviendas es de 25 metros.

- Una vez realizada la inspección visual con el equipo técnico de la Unidad de Gestión del Riesgo, secretaria de infraestructura y Corpocaldas, se decide no realizar evacuaciones, una vez no se encuentran los elementos que indiquen que se pueda presentar un movimiento súbito y que ponga en riesgo las viviendas, sin embargo se recomienda a la comunidad estar alerta a cualquier señal y dar aviso oportuno a nuestro cuerpo Oficial de Bomberos a la línea 119, por medio de ellos estaremos realizando las inspecciones pertinentes y atendiendo las solicitudes de la comunidad.

- En la reunión se solicitó a la comunidad no parquear vehículos ni en la parte de arriba, ni en la parte de abajo y evitar pasearse por la zona afectada.

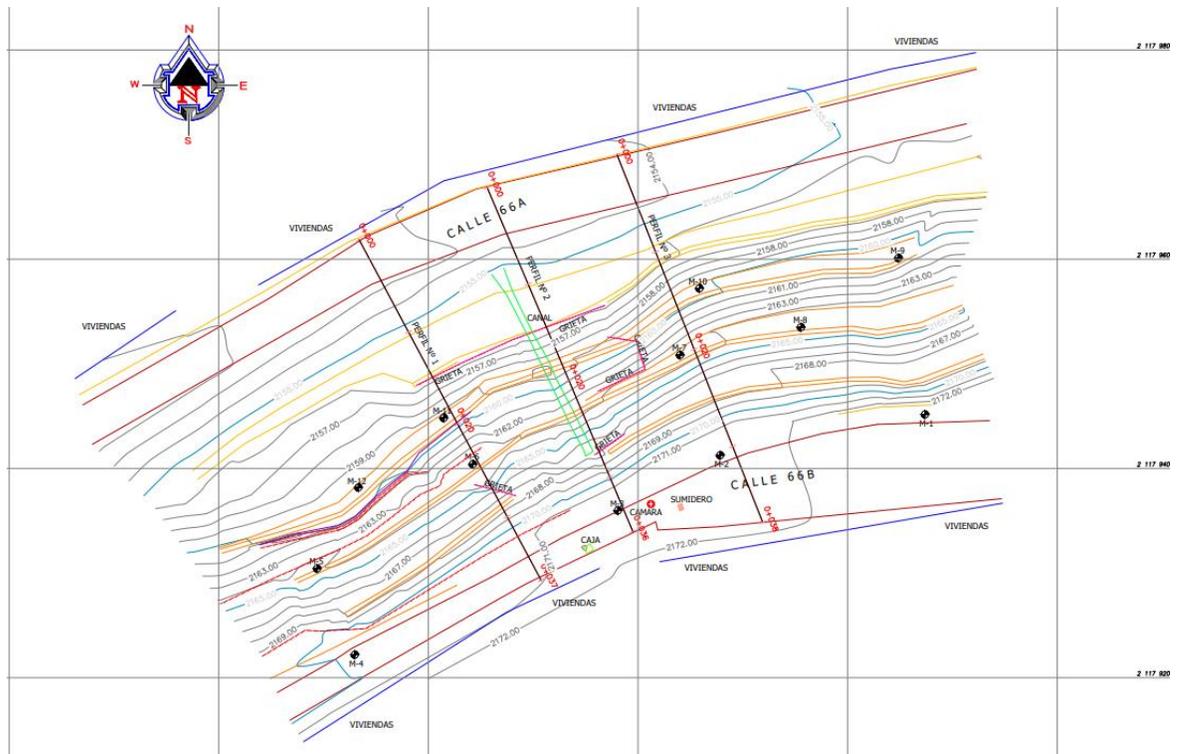
- A la fecha del presente informe ya se cuenta con levantamiento topográfico y monitoreo de la zona afectada con 12 mojones de referencia, desde la instalación de estos mojones el día 16 de junio de 2025 a la fecha no se han presentado desplazamientos en los vectores X, Y, Z, lo que indica que el movimiento en el momento no a presentado avance ni deformaciones adicionales.
