Asunto: -Solicitud Personal No. 37-16

**ALCALDÍA DE MANIZALES
SECRETARÍA DE OBRAS PÚBLICAS
FORMATO DE VISITA TÉCNICA**

Solicitantes: OMAR ANDRES BETANCUR

Lugar de la visita: CALLE 12 30-23

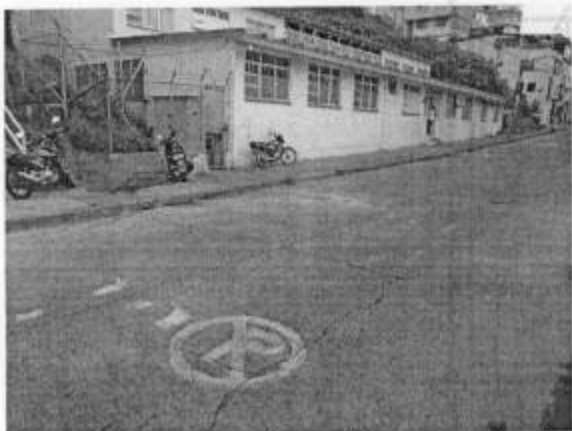
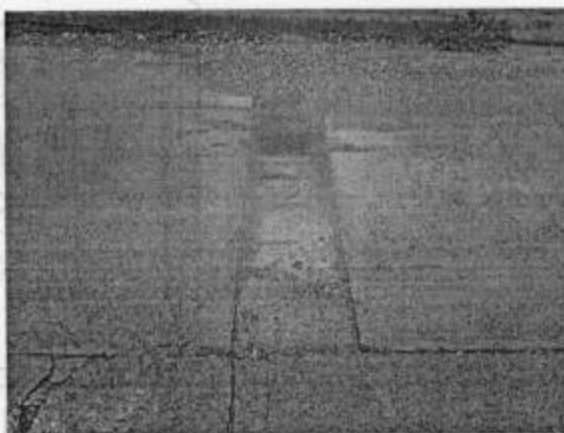
REGISTRO FOTOGRÁFICO

En atención a solicitud PERSONAL NO. 37-16, con fecha de recibido marzo 29 de 2016, se realiza visita a la dirección indicada, observando vía en regular estado que presenta fracturas y hundimientos puntuales, ocasionados por fallas en su estructura y por canalizaciones de redes de servicios públicos en mal estado. Específicamente frente a la vivienda del peticionario.

Área de pavimento afectado: 20 M2 aproximadamente

Se recomienda reportar a Aguas de Manizales, con el fin de que se realice visita y se tomen las medidas pertinentes para la reparación del pavimento en el sitio en mención.

La vía en mención ya hace parte del inventario de necesidades viales de la Secretaría de Obras Públicas. Es de anotar que dicho inventario se desarrolla de acuerdo a un orden de prioridades y a los recursos con que se cuenta para la presente o próxima vigencia fiscal.
