Asunto: -Solicitud Personal No. 34-16

**ALCALDÍA DE MANIZALES
SECRETARÍA DE OBRAS PÚBLICAS
FORMATO DE VISITA TÉCNICA**

FECHA: MARZO 30 DE 2016

Dirección: CARRERA 16 27-29

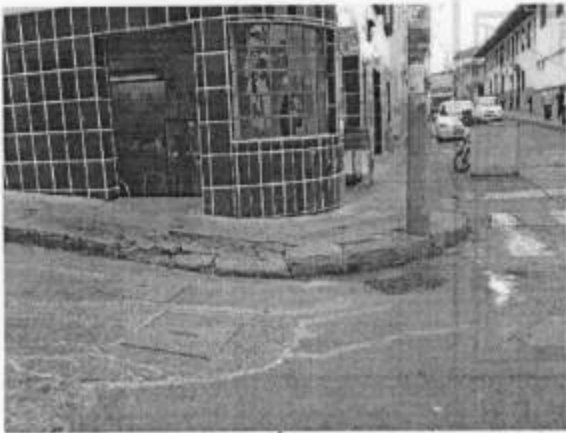
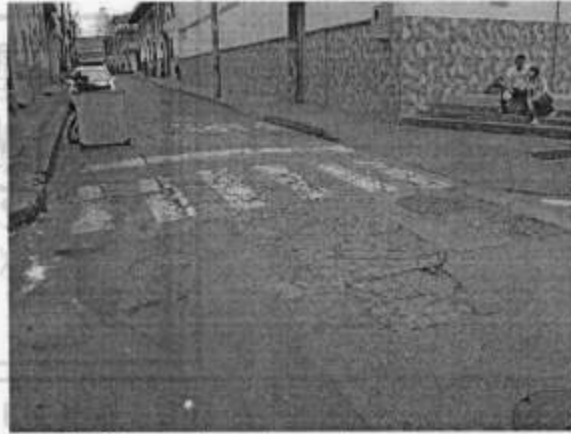
REGISTRO FOTOGRÁFICO

En atención a solicitud PERSONAL NO. 34-16, con fecha de recibido marzo 17 de 2016, se realiza visita a la dirección indicada, observando andén en mal estado que presenta fractura y desprendimiento de bloques de concreto. Además, se observa pavimento en regular estado que presenta fractura, sobre recámara de la empresa Aguas de Manizales.

Área de pavimento afectado: 40 M2 aproximadamente

Se recomienda incluir en el inventario de necesidades viales de la Secretaría de Obras Públicas, el mantenimiento de la vía y andén en mención. Es de anotar que dicho inventario se desarrolla de acuerdo a un orden de prioridades y a los recursos con que se cuente para la presente o próxima vigencia fiscal.
