UGR 682 GED 11864-16.
Manizales, abril 15 de 2016.

Referencia: UGR-COMB 271-16.

UGR 1195 GED 27889-15.
Manizales, Septiembre 17 de 2015.

Asunto: Solicitud de visita Barrio Bajo Galán, casa 230.
Referencia: GED 27889-15.

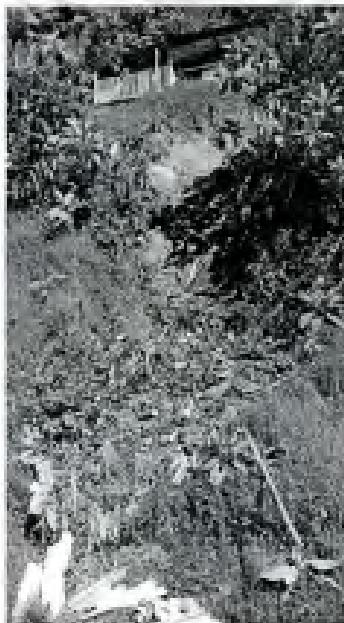
En la ladera de la calle 27A N° 7 – 09 diagonal al Cedeco del barrio Galán, se presentó un pequeño desprendimiento de la capa vegetal, es de mencionar que el material desprendido se encuentra entremezclado con basuras depositadas indiscriminadamente en el sector.

Se aprecia que la cubierta de la vivienda habitada por el señor Julio Cesar Rodríguez no cuenta con un adecuado manejo de aguas lluvia, y estas son depositadas directamente en la ladera, ocasionando entonces saturación del terreno y posterior desprendimiento de los materiales.

No es procedente conducir las aguas lluvias provenientes de la cubierta de la vivienda hacia la ladera puesto que se genera a la saturación del terreno y se conlleva a posibles desprendimientos superficiales del terreno y de la capa vegetal.

Se recomienda a los habitantes del sector, monitorear la zona a fin de determinar posibles variaciones en el terreno, y si este es el caso comunicarse nuevamente con el Cuerpo Oficial de Bomberos de Manizales (Tel. 119) informando la anomalía para que la Unidad de Gestión del Riesgo realice las acciones preventivas del caso.

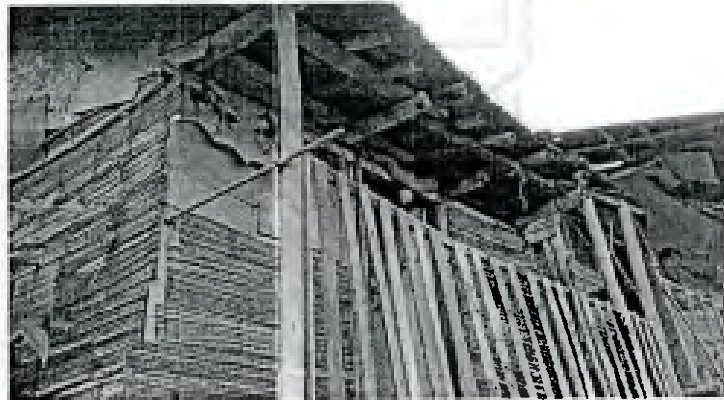
Imagen 2. Vista general de la vivienda.

La vivienda consta de dos niveles de uso residencial, construida con fragmentos de madera y esterilla en su totalidad, con cubierta en teja de asbesto cemento y láminas de zinc, sin ningún tipo de supervisión técnica o cumplimiento de las especificaciones y normatividad vigente NSR-10.

Se evidencia alto grado de deterioro debido a la descomposición de los materiales, se presenta inestabilidad debido a la deformación de las tablas que conforman el entrepiso, además se debe considerar que debido a que la construcción principal está conformada por madera, materiales naturales de composición orgánica que son afectados físicamente por factores tales como el intemperismo (cambios de humedad por secado y humedecimiento) y por la agresión ambiental particularmente por la humedad relativa, los insectos xilófagos como el comején, los hongos, etc. Constituyéndose en agentes deteriorantes que gradualmente van alterando la composición de los elementos estructurales que conforman cada uno de sus componentes (paredes, entrepiso y estructura de cubierta) ocasionando pérdida paulatina de resistencia de los mismos y generando con el tiempo grados de vulnerabilidad estructural relativamente altos. Este tipo de afectaciones se evidencian tanto en las áreas exteriores como en las interiores de la edificación, con un grado mayor de intensidad en las áreas más expuestas a la intemperie. Por estas razones se clasifica en nivel de riesgo alto (Disminución de la capacidad para resistir cargas verticales o laterales). Existe inestabilidad potencial, riesgo en el uso y ocupación del edificio, debido a la disminución de su capacidad de soporte.

- Es preciso aclarar que el desplome de la vivienda está determinado por muchos aspectos, tales como cargas adicionales o presencia de sismos, donde no se puede determinar el momento preciso del acontecimiento, sin embargo la vivienda se encuentra con un estado de vulnerabilidad alto, que se debe atender.

- Considerando que la estructura de la vivienda no tiene la capacidad de garantizar su estabilidad, la Unidad de Gestión del Riesgo determina que la vivienda se encuentra en amenaza de Ruina, por lo tanto se remite a la Secretaría de Planeación para que inicien los procesos administrativos.
