Alcaldía de

Manizales

COMPONENTE RURAL

Núm. 3.2.1.5 PATRIMONIO ARQUITECTÓNICO – BIENES INMUEBLES DE INTERÉS CULTURAL (BIC)

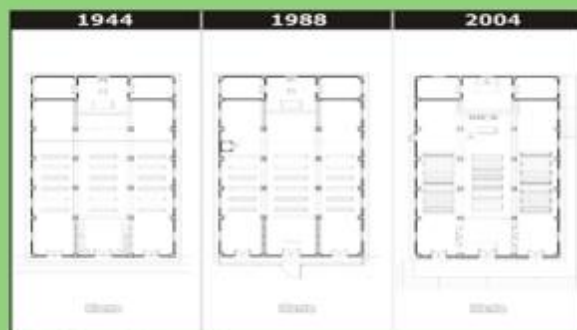
Paralelo de sus plantas en el tiempo

Paralelo de sus cubiertas en el tiempo

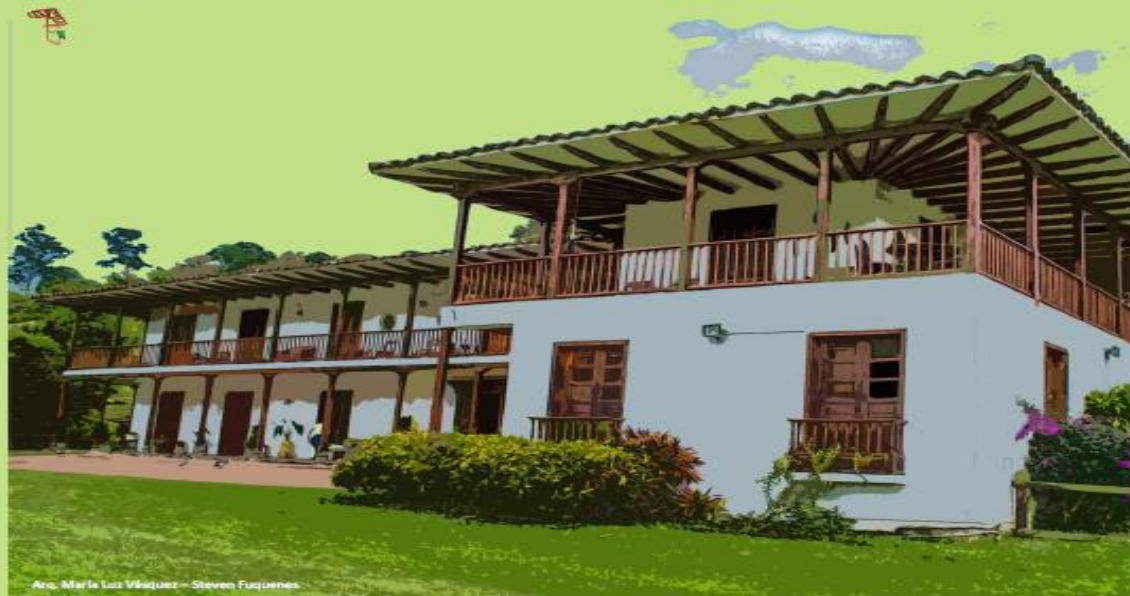
Hacienda El Algarrobo – Vereda San Peregrino

Planta Superior Hacienda El Algarrobo

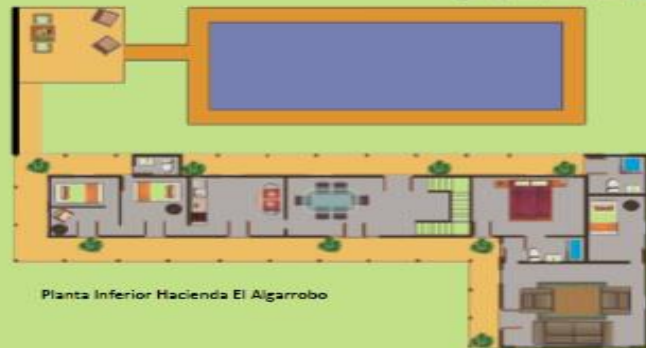
Planta Inferior Hacienda El Algarrobo

Levantamientos esquemáticos de aproximación de la vivienda
