SOPM-2185-GVU-16

Asunto: -Solicitud Personal No. 101 - 16

SERVICIO AL CLIENTE  
ACTA PARA VISITAS DE INSPECCIÓN, OBSERVACIÓN O RECOLECCIÓN DE INFORMACIÓN

Radicación	PERSONAL No. 101-16				Fecha	Agosto 29 de 2016			
Usuario	LUZ ADRIANA HURTADO RAMIREZ				C.C.				
Teléfono		Dirección	JAC LA ASUNCION		Barrio	LA ASUNCION			
Dirección donde se practica la visita		VARIAS			Barrio	ASUNCION			
Ficha Catastral	-				Teléfono	-			
Equipo asignado al funcionario		Cámara	-	GPS	-	Video	-	Vehículo	X
Atendió la visita	LESLIE LOAIZA ALZATE			C.C	41.912.768		Teléfono	8879715

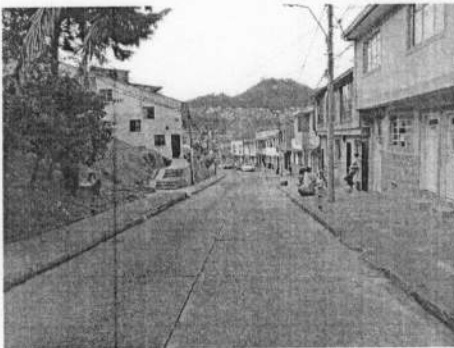
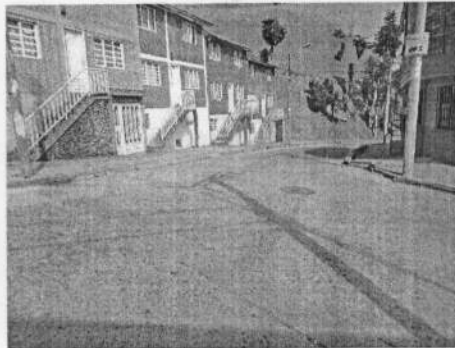
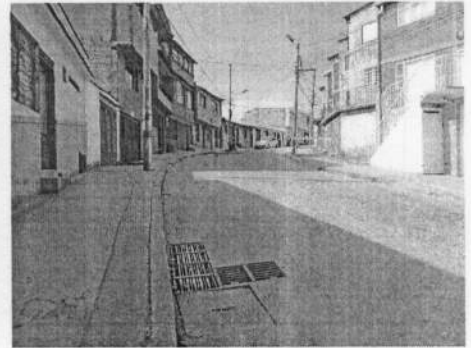
Carrera 17

- Carrera 17, encontrando una vía en regular estado la cual presenta fracturas y hundimientos puntuales, ocasionados muy seguramente por fallas en su estructura y canalizaciones de redes de servicios en mal estado.

- Carrera 17** observando tramo de pavimento que presenta fracturas y hundimientos puntuales, ocasionados por fallas en su estructura, por canalizaciones de redes de servicios públicos en mal estado y por el intenso tráfico vehicular que circula por el sector. lo que ocasiona vibraciones e infiltraciones a las viviendas del sector.

Area de pavimento afectado: 250 M2 aproximadamente

Se recomienda incluir en el inventario de necesidades viales de la Secretaría de Obras, el mantenimiento del pavimento en los sitios en mención, para ser desarrollado de acuerdo a un orden de prioridades y a los recursos con que se cuente para la presente o próximas vigencias fiscales.

Se recomienda reportar a Aguas de Manizales y Efigas, con el fin de que se tomen las medidas pertinentes para la reparación del pavimento en las canalizaciones propias de su infraestructura.

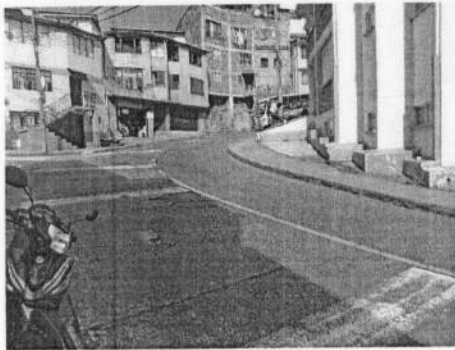
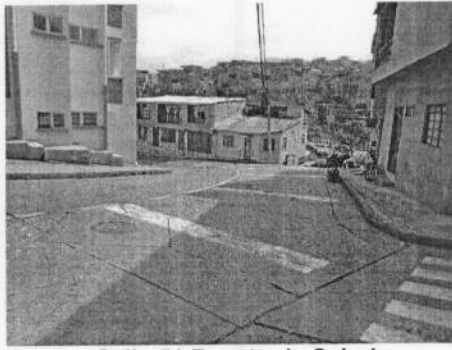
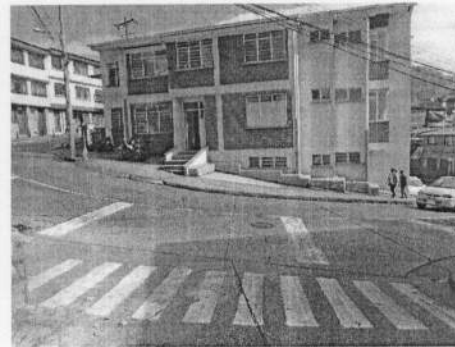
Calle 51 Puesto de Salud

- Calle 51 exactamente Puesto de Salud, observando una vía en regular estado la cual presenta fracturas y hundimientos puntuales, ocasionados muy seguramente por fallas en su estructura y canalizaciones de redes de servicios en mal estado.

- Calle 51, exactamente puesto de salud.** Observando vía en regular estado, la cual presenta fractura y hundimiento puntual, ocasionado por fallas en su estructura y fallas en reparaciones de canalizaciones de redes de servicios públicos, lo cual genera vibraciones e inconvenientes a las viviendas del sector.

Area de pavimento afectado: 400 M2 aproximadamente

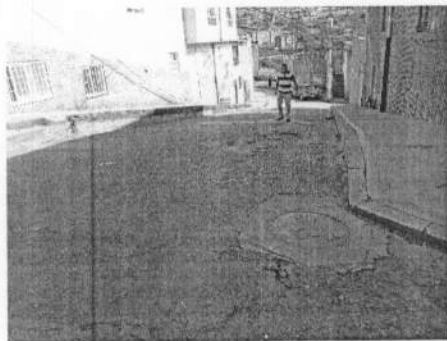
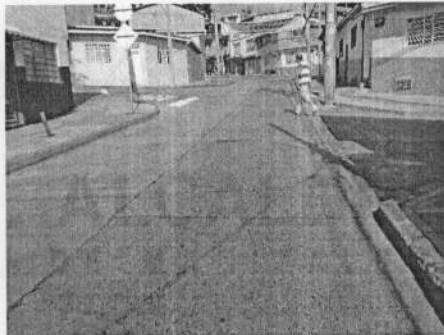
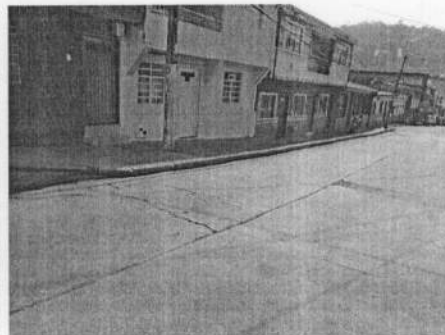
Carrera 16

- Carrera 16, observando una vía en regular estado la cual presenta fracturas y hundimientos puntuales, ocasionados muy seguramente por fallas en su estructura y canalizaciones de redes de servicios en mal estado.

- Carrera 16.** Se observa pavimento en regular estado, que presenta en algunos tramos, fracturas y hundimientos puntuales, ocasionados por fallas en su estructura y algunas canalizaciones de redes de servicios públicos en mal estado.

Area de pavimento afectado: 300 M2 aproximadamente

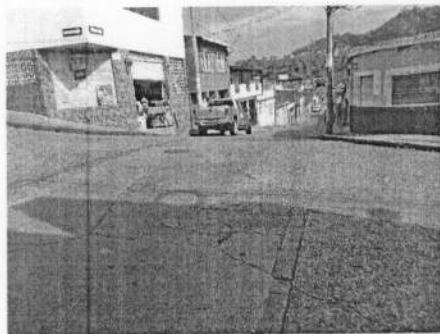
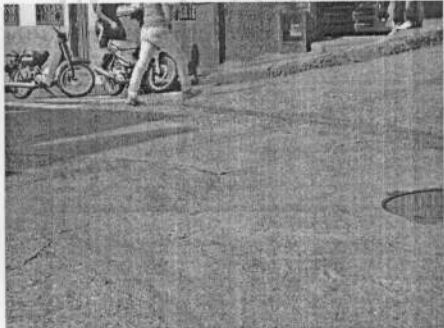
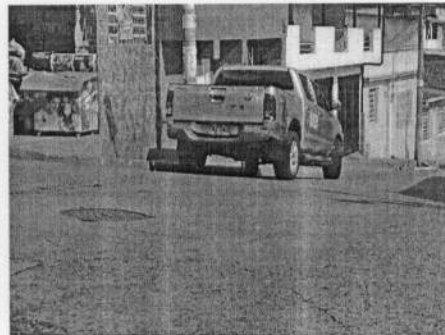
Calle 51ª con carrera 16ª

- Calle 51 A con carrera 16 A, observando una vía en regular estado la cual presenta fracturas y hundimientos puntuales, ocasionados muy seguramente por fallas en su estructura y canalizaciones de redes de servicios en mal estado.

- Calle 51ª Carrera 16ª.** Observando vía en regular estado, la cual presenta fractura y hundimiento puntual, ocasionado por fallas en su estructura y fallas en reparaciones de canalizaciones de redes de servicios públicos, lo cual genera vibraciones e inconvenientes a las viviendas del sector.

Area de pavimento afectado: 40 M2 aproximadamente
