Asunto: Respuesta a solicitud.
Referencia: COMB 535-17

En atención al asunto de la referencia, y a petición del Cuerpo Oficial de Bomberos se destinó personal de la Unidad de Gestión del Riesgo, para que realizara una visita técnica en el sector La Vereda Java en la casa # 1 de esta ciudad, de la cual se derivan las siguientes observaciones:

ANEXO
REGISTRO FOTOGRÁFICO.
(05-04-2017)

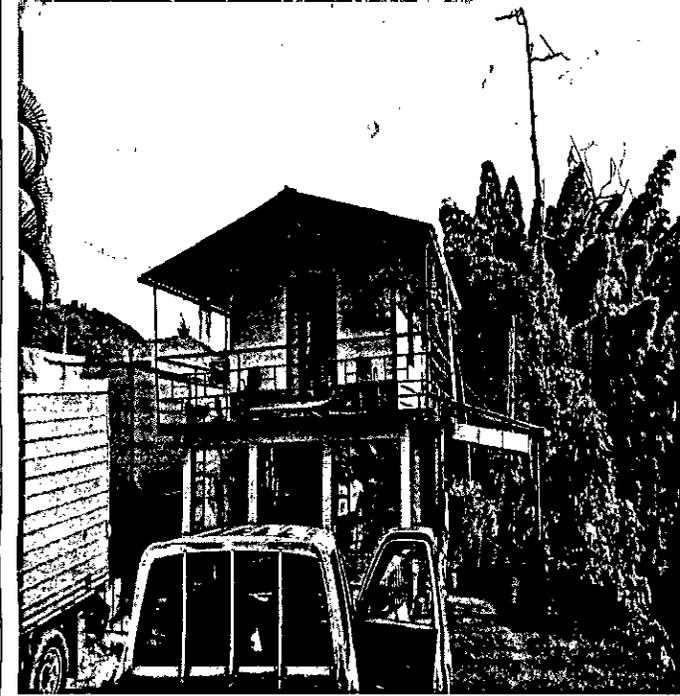
2. El deslizamiento se encuentra separado alrededor de unos 15 m de la vivienda y el mismo no afecto el sistema estructural del inmueble y de momento deja fuera de riesgo la propiedad, el material desplazado en el evento se depositó en su mayoría en la parte baja del talud donde existe una canal que hace las veces de descole de un transversal de la vía, dicha estructura en el momento de la visita se evidenció taponada.

Fotografía 1: Vivienda de referencia.

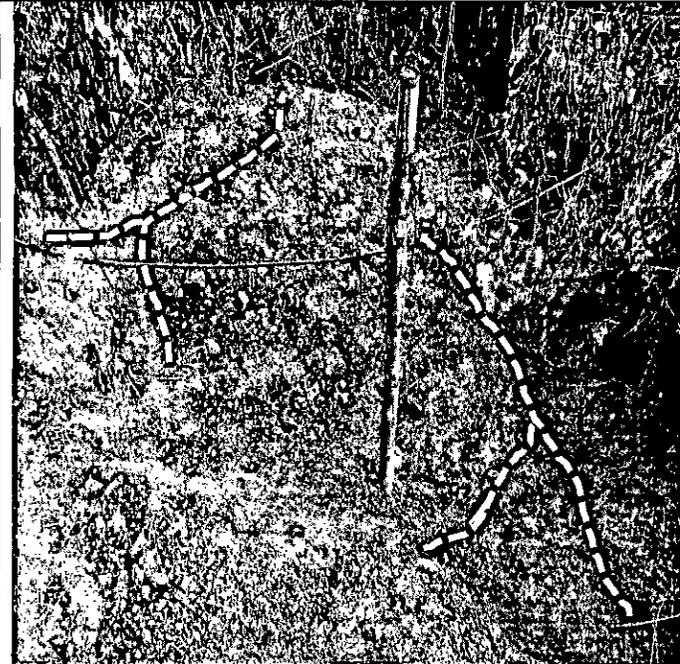
3. En el momento de la visita se observó que en la zona del deslizamiento todavía se exhibía afloramiento de agua constante, fluido que se supone está filtrándose de manera subsuperficial por las capas más permeables que componen este terreno.

Fotografía 3: Afloramiento de agua constante.

2. Se reitera la recomendación que se hizo en la visita, sobre de la instalación de un plástico en el lugar del evento, con el fin de impermeabilizar el talud y no dejarlo expuesto directamente a los fenómenos del intemperismo.
