REF: MANEJO DE ARBORIZACIÓN URBANA

## ACTA PARA VISITAS DE INSPECCIÓN, OBSERVACIÓN O RECOLECCIÓN DE INFORMACIÓN

Radicación	GED 12528-18			Fecha	26-04-2018		
Usuario	Jorge Arbeláez			C.C.			
Teléfono	312 821 0810	Dirección	Cra 40 # 64-24	Barrio	Las Colinas		
Dirección donde se practica la visita	Cra 40 # 64-24			Barrio	Las Colinas Sector Cobija del Pobre		
Ficha Catastral				Teléfono			
Equipo asignado al funcionario	Cámara		GPS		Video		Vehículo
Atendió la visita				C.C.			Teléfono

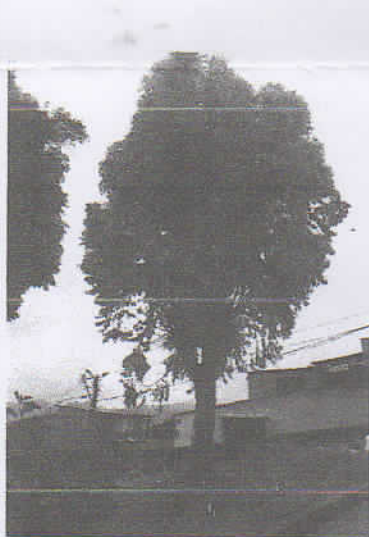
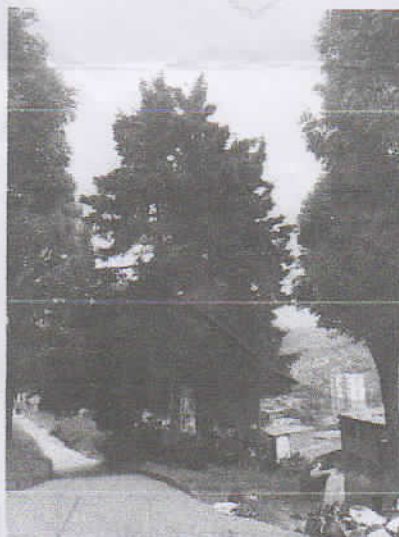
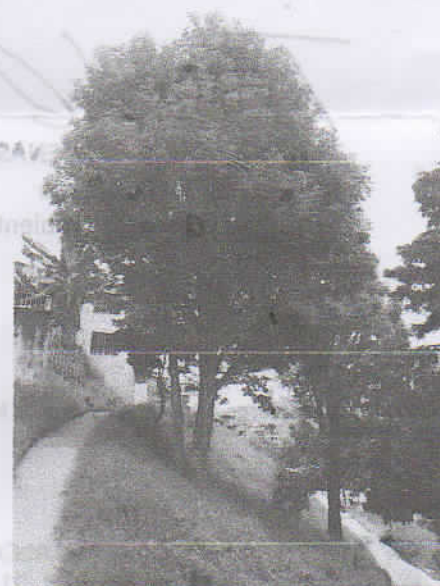
EVIDENCIA FOTOGRÁFICA: Sí  No

En la visita realizada se pudo evidenciar la presencia de seis árboles, de los cuales tres son Urapanes, un Cipres, un Eucalipto Viminalis y un Caucho. Las recomendaciones son las siguientes:

En general los arboles no presentan plagas ni enfermedades que los pueda afectar, son arboles con muy buen vigor, pero es necesario estos tipos de mantenimiento.

- Descopar los tres Urapanes y el Eucalipto, realizando énfasis especialmente en aquellas ramas que se encuentren cerca a las viviendas con el fin de disminuir algún tipo de riesgo.
- Cipres: Realizar poda de realce y eliminación de rama que se encuentra desgarrada.
- Caucho: Realizar poda estructural y estética.
