Asunto: Remisión de respuesta de CORPOCALDAS Sector Cerro de Oro.

INFORME DE VISITA TÉCNICA

CONTROL
FÍSICO
URBANÍSTICO

Asunto: RESPUESTA A REMISIÓN, DELEGACION Y ATENCION CEMAI
700.7.0029-16
Referencia: ALC 164 GED.1414-16

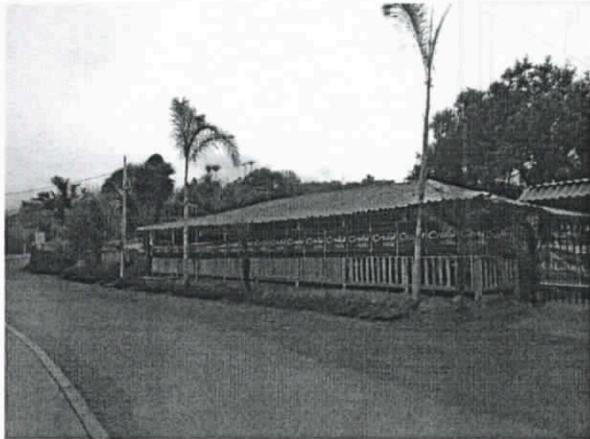
- ✓ Se realizó visita técnica al predio identificado con la FC 00-01-0014-0386-000, donde se observó la continuación de la ejecución de las obras de construcción sin licencia, evidenciado en el registro fotográfico tomado desde el exterior, ya que no se permitió el ingreso a la obra por parte del señor Javier Sepúlveda quien manifestó estar encargado de la obra.
- ✓ Mediante llamada telefónica realizada el 15-02-2016, a la Curaduría urbana Número Uno informan que sobre el predio FC 00-01-0014-0386-000, hay un trámite con radicado No 17001-1-15-0509 del 02-12-2015.

Foto No.1: Registro fotográfico de la construcción.

- ✓ Se remite a la Inspección de Control Urbano para su conocimiento y fines pertinentes, teniendo en cuenta que en la actualidad cursa un proceso en dicha oficina por presunta Infracción a la Norma Urbanística con expediente No. 624-2015.

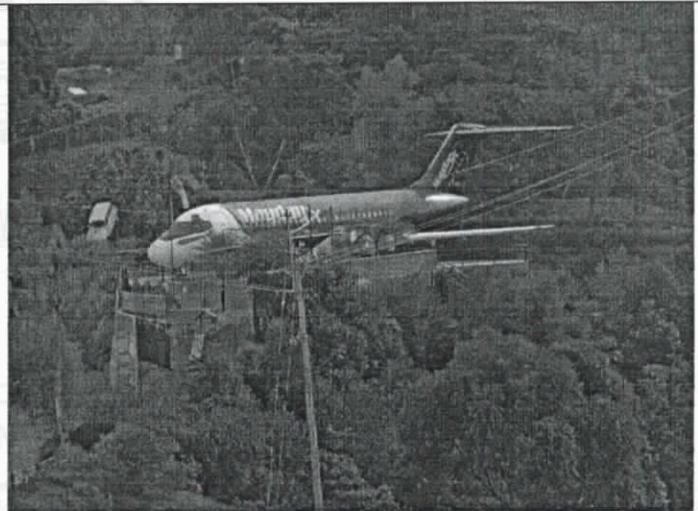
Foto No. 2. Registro fotográfico de la construcción.

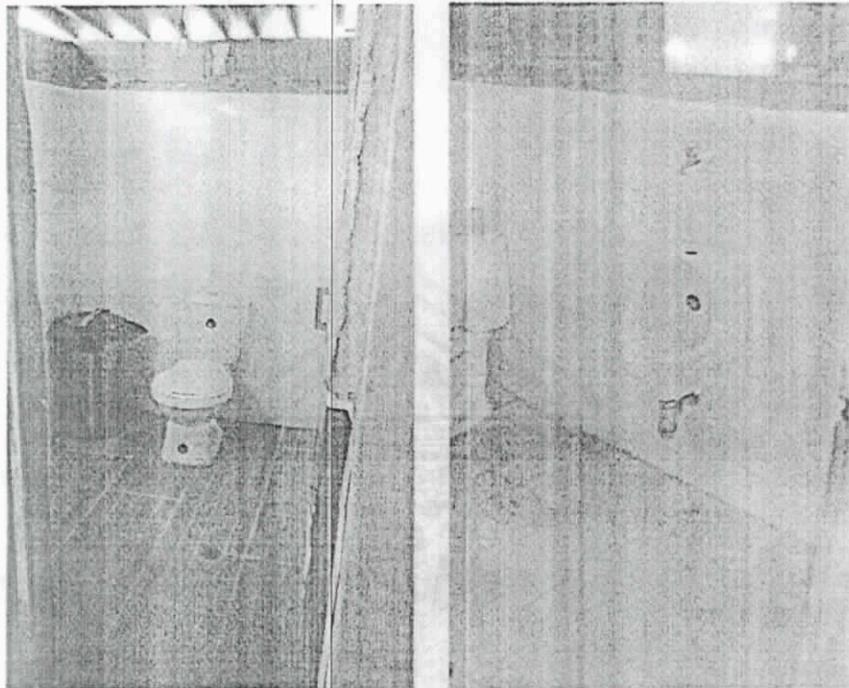
- Al momento de la inspección, según la persona encargada de las obras que se están efectuando en el sitio, durante las Ferias de Manizales llevadas a cabo en el mes de enero en la ciudad se acondicionó el lugar para el funcionamiento de una fonda, en esta se evidenció la presencia de baños, los cuales se encuentran funcionando de manera adecuada, cabe mencionar que las aguas residuales son conducidas a lo que según el encargado es un sistema de alcantarillado que conduce las aguas hacia un pozo séptico ubicado hacia la parte baja de la ladera contigua a la construcción; no obstante, en revisión del sector no fue posible evidenciar el lugar donde aparentemente se destinan las aguas servidas.

Baños ubicados hacia la parte trasera de la fonda.

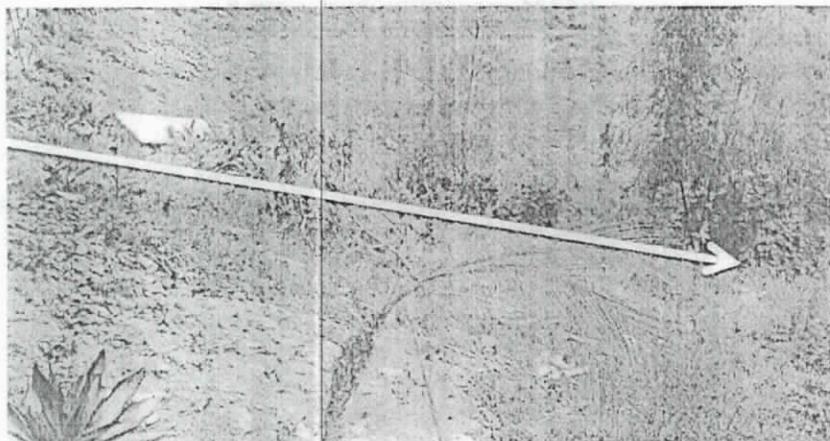
Sector por el que supuestamente baja la tubería con las aguas servidas.

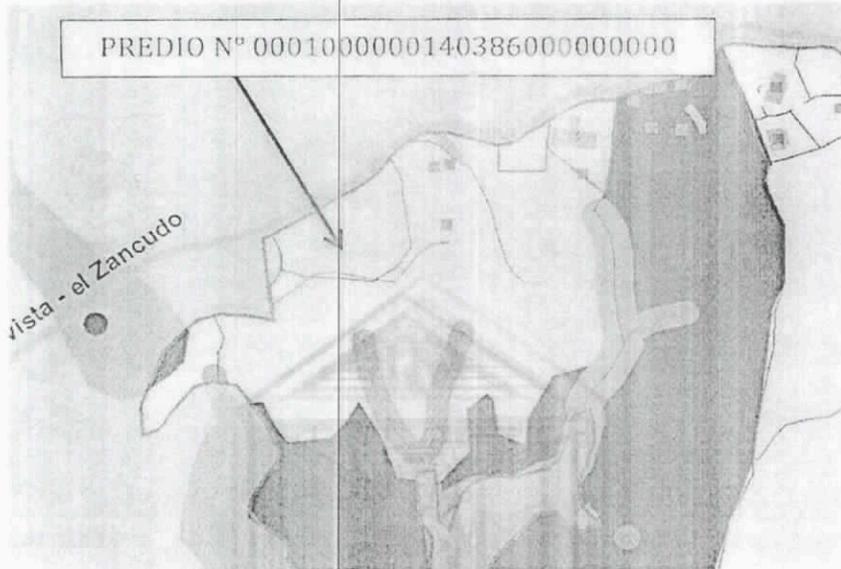
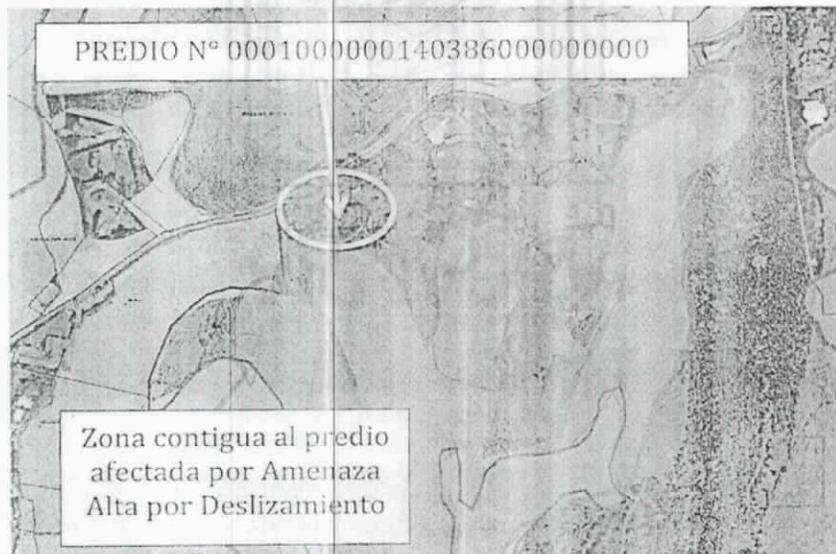
- Se realizó la consulta en el aplicativo ArcReader para verificar si el predio en mención identificado con la ficha catastral N° 00010000001403860000000000 presenta afectaciones, determinándose que de conformidad con el Plan de Ordenamiento Territorial POT, adoptado mediante el Acuerdo 508 de 2001, modificado y adicionado por el Acuerdo 573 de 2003, modificado y adicionado por Acuerdo 663 de 2007, el predio identificado con ficha catastral N°. 00010000001403860000000000, **no se encuentra afectado por zona de alto riesgo por deslizamiento.**
- Sin embargo, es de aclarar que la ladera contigua al lugar donde se están adelantando las construcciones se encuentra afectada por zonas de amenaza alta por deslizamiento y tiene sectores en los que se han presentado movimientos de tierra y se han llevado a cabo obras de estabilidad para mitigar el riesgo por deslizamiento.

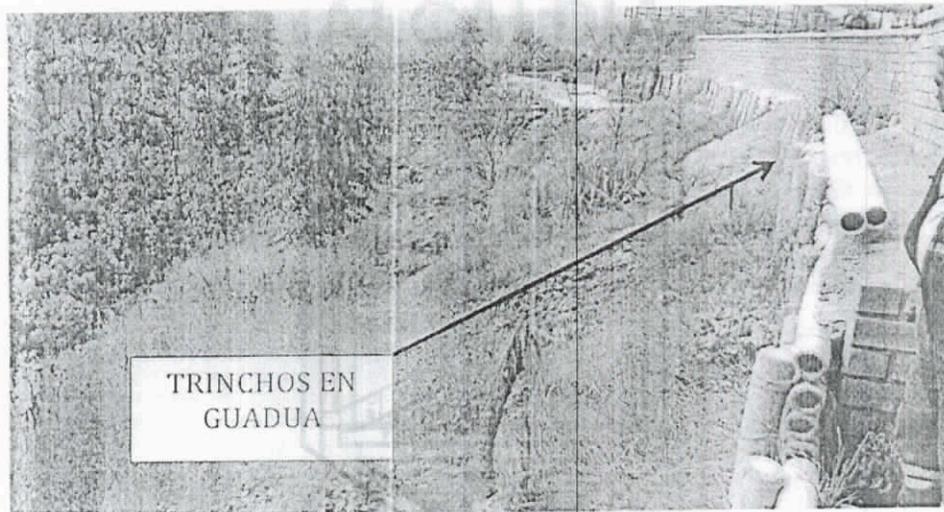
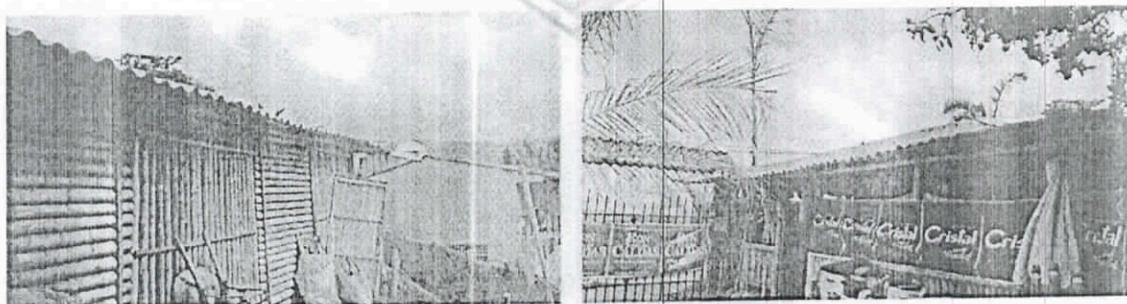
Adicional a lo anterior, se pudo apreciar que en la zona se realizó una explanación inicial, en donde tras efectuar los movimientos de tierra, se implementaron trinchos en guadua como obras de estabilidad para mitigar el riesgo en la zona.

Igualmente, la construcción mencionada donde funcionó la fonda no presenta manejo de aguas lluvia y de esorrentía, cayendo entonces las aguas lluvia directamente en la zona donde se llevó el movimiento de tierras, ocasionando que debido a la infiltración de aguas el terreno sea más propenso a desestabilizarse.

Cubiertas sin canales para el manejo de aguas.

Debido al movimiento de tierras realizado para acondicionar el lugar, el suelo es más susceptible a la infiltración de aguas, por lo tanto se recomienda al propietario del predio instalar canales para el manejo de aguas lluvia y conducirlos a la red de alcantarillado que aparentemente pasa por el sector según lo mencionado por el encargado de la obra, evitando así que estas se infiltren en el terreno.

Igualmente se recomienda efectuar canales perimetrales para el manejo de las aguas de escorrentía, e igualmente conducir dichas aguas a la red de alcantarillado que supuestamente existe en el sector.
