UGR 503

Referencia: Derecho de Petición radicado vía correo electrónico el 29 de Marzo de 2016.

Luego de realizar una visita de inspección ocular a las vías que hacen parte del conjunto residencial Villa Jardín, las cuales están constituidas en pavimento rígido (concreto), se pudo evidenciar la presencia de algunos daños en las losas de éstas; entre las patologías observadas se tienen las siguientes:

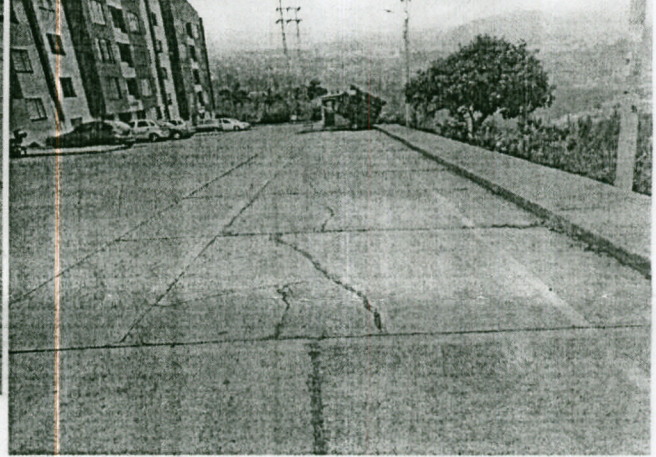
Agrietamiento longitudinal zona de parqueadero.

El nivel de afectación de la estructura de los pavimentos se puede clasificar como medio-bajo en los casos 1 y 2 y en apariencia no son de carácter progresivo, el caso 3 se clasifica como fuerte y la falla ha evidenciado progresión durante los últimos años.

Las causas de las afectaciones en las losas del pavimento pueden estar asociadas a las condiciones de la sub-rasante (terreno donde se apoyan las losas), en particular a la posible presencia de materiales de lleno en algunas áreas específicas, teniendo en cuenta que para el emplazamiento del conjunto residencial se ejecutaron movimientos de tierra que involucraron cortes y llenos, éstos últimos presentan espesores variables en las zonas donde se ubican los mismos, siendo proporcionales a la pendiente original del terreno.

- En las demás áreas afectadas se deberá realizar de manera periódica monitoreos visuales con el propósito de verificar posibles incrementos en las dimensiones de las grietas.
- El Municipio de Manizales en cumplimiento a lo ordenado por el Juzgado Segundo Administrativo del Circuito de Manizales dentro de la Acción Popular con radicado 2009-0141 procederá, dentro del plazo estipulado, a contratar los estudios técnicos tanto de la ladera contigua al conjunto habitacional Villa Jardín así como de las demás áreas de influencia del asentamiento Bajo Villa Jardín con el propósito de determinar las condiciones de amenaza y riesgo por deslizamiento del sector.

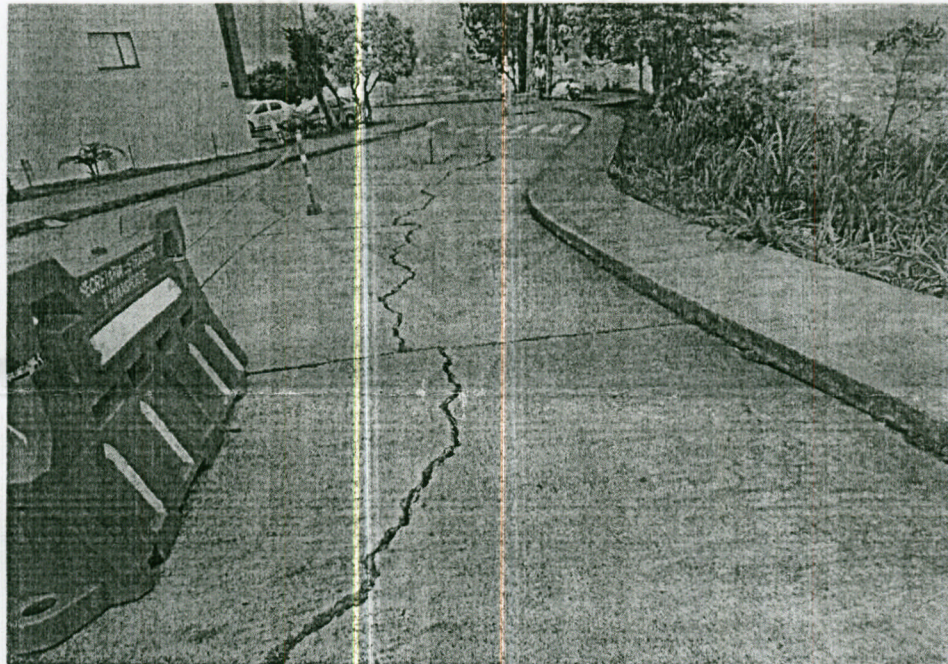
Agrietamiento tipo falla de borde- sector sur-occidental (caso 3).

- Si bien existen fallas en los pavimentos, por el momento no se advierte una relación directa asociada a una posible dinámica de laderas que involucren movimientos en masa que de alguna manera puedan estar afectando el área donde se encuentra el Conjunto habitacional Villa Jardín, y más bien estas afectaciones son el resultado de procesos de consolidación del terreno por presencia de zonas de relleno. Bajo este escenario no se advierte por el momento una situación de riesgo para la integridad y estabilidad de los bloques de apartamentos de este Conjunto.
- La falla tipo borde de vía (caso 3) localizada sobre el costado sur-occidental, situación que dio paso al cierre parcial de la vía, al parecer se presenta por falta de confinamiento lateral de la estructura, ya que no se evidencia una dinámica de laderas que pueda dar indicios

de que se trate un movimiento en masa de tipo traslacional en la zona. Por consiguiente, las acciones a emprender en esta zona deberán estar enfocadas a la reposición de las losas del pavimento, previo a la construcción de una estructura de confinamiento para evitar la reaparición del problema. Por tanto la Secretaria de Obras Públicas a través del grupo de vías urbanas realizara la evaluación puntual de este sector con el fin de poder cuantificar las intervenciones que sean necesarias ejecutar y poder gestionar la consecución de recursos que permita llevarlas a cabo.
