SOPM-0208-GOE-19
Manizales, 28 de enero de 2019

ASUNTO: Trámite GED-1309-19: Deslizamiento Barrio Colombia: Calle 45 y 46.

Asunto: Deslizamiento.

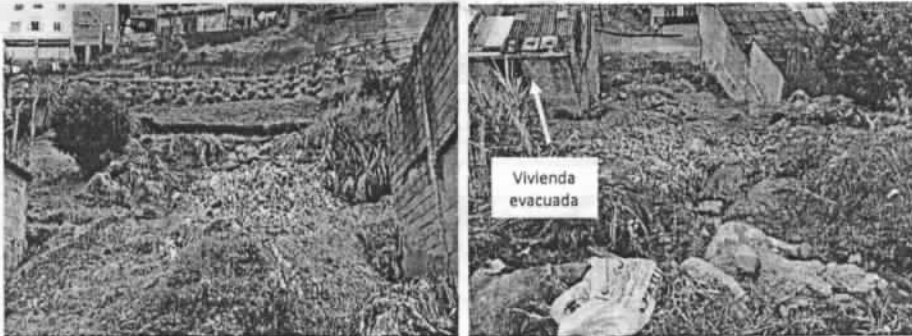
Imágenes 1 y 2. Deslizamiento

En el sitio se observa el desprendimiento de una capa grande de suelo orgánico dejando expuesta la roca in situ, el flujo del deslizamiento se presentó justo por un lote entre dos viviendas, motivo por el cual no hubo afectaciones a inmuebles o personas.

Se constató que al día de la visita no existían flujos de agua, pues aguas de Manizales ya había suspendido las redes que pasaban por la zona, también que la vía fue cerrada como precaución, pues por el peso de los vehículos la vía se podía ver comprometida al encontrarse en la corona del talud donde se presentó el proceso erosivo.

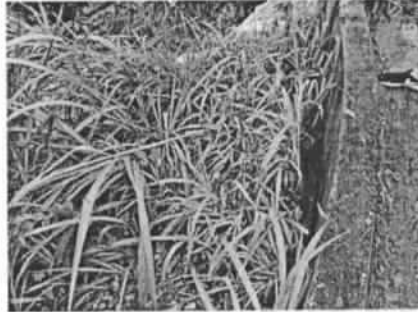
Imagen 3. Suelo orgánico suelto.

Como medida preventiva esta Unidad recomienda al Cuerpo Oficial de Bomberos realizar la evacuación preventiva de la vivienda ubicada en la Calle 45 N° 29-62, residencia de la señora Gloria Inés Rodríguez y su familia, determinación tomada ya que en la parte superior se puede apreciar que el suelo se encuentra suelto, observando la separación existente con el bordillo de la vía, el cual es evidente en la imagen 3, también porque podría existir caída de bloques causando afectaciones posiblemente a la estructura de la vivienda.
