SOPM-0397-GOE-19
Manizales, 14 de febrero de 2019

ASUNTO: Trámite GED SOPM- 0102-GVU-19.

ANEXO: FOTOGRAFÍAS DEL SECTOR VISITADO

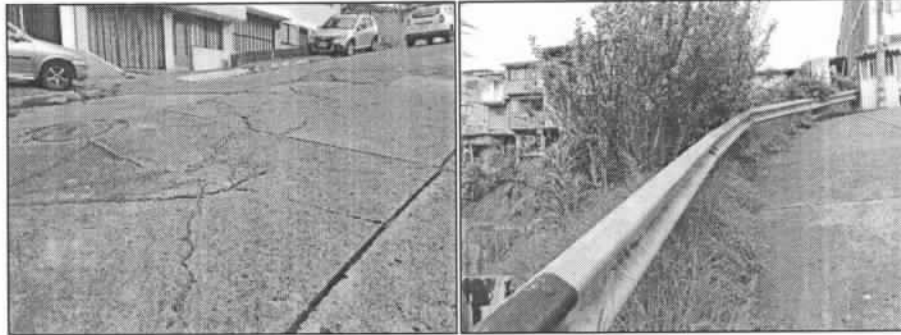
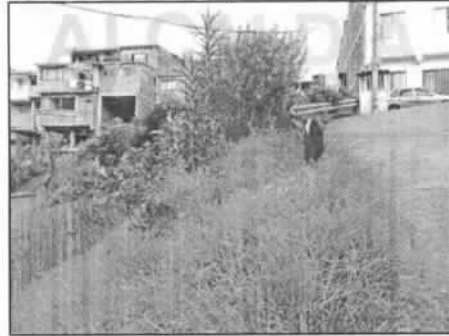
- Sobre el tramo de pavimento localizado en la calle 67 # 31 A 22, del barrio Nuevo Fátima, se pudo observar un sector de la vía pavimentada en estado deteriorado, principalmente por la presencia de fracturas y asentamiento de la calzada.
- Sobre el margen de la vía se localiza una ladera con pendiente moderada, cubierta por vegetación de tipo pastizal y ornamentales, sobre la cual en el momento de la visita no se evidenciaron agrietamientos, desprendimientos o algún indicio de inestabilidad.
- De acuerdo con lo observado, se presume que no existe una relación directa de la ladera con la afectación de la calzada y con los agrietamientos presentes sobre la misma. Sin embargo se recomienda realizar monitoreo e inspección y reportar cualquier novedad o eventualidad ante la Unidad de Gestión del Riesgo (UGR) o el Cuerpo Oficial de Bomberos de Manizales.

- El sitio en mención, se encuentra incluido en el inventario de necesidades viales de la Secretaría de Obras Públicas para ser desarrollado de acuerdo al orden de prioridades y ejecutadas de acuerdo con la disponibilidad presupuestal conforme a lo indicado en la comunicación **SOPM-0102-GVU-19**.
