UGR 961-16
Manizales, mayo 25 del 2016

Asunto: Visita técnica en muro de cerramiento en predio localizado en la K 18 24 15, Barrio Colón.

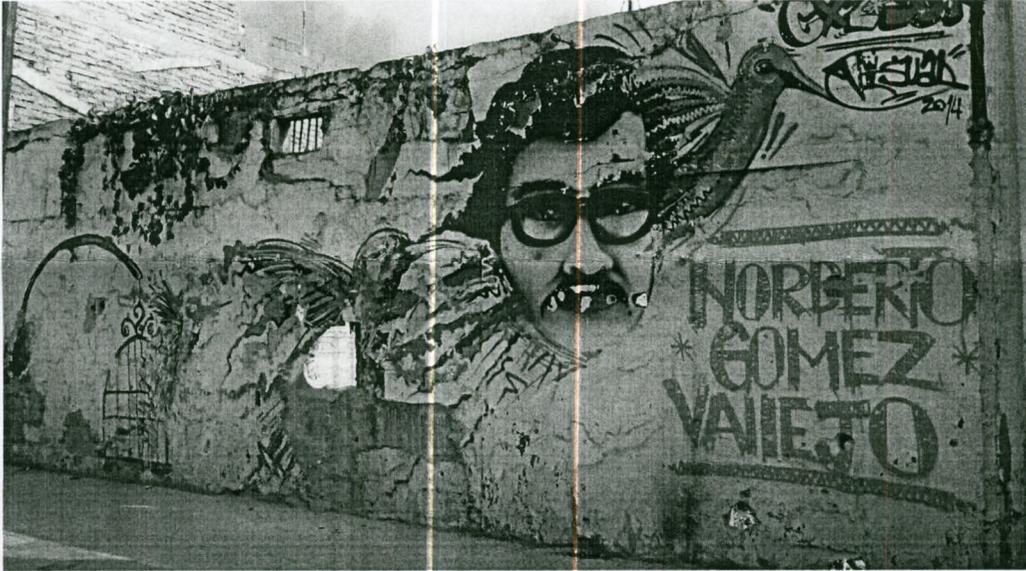
Imagen 2. Vista frontal del muro de cerramiento.

En la visita realizada, se encontró un muro en mampostería con elementos en madera que funcionan como columnas y vigas de confinamiento en avanzado estado de deterioro.

Se observó desprendimiento de material hacia el exterior y fisuras que evidencian el grado de vetustez de los elementos que conforman el muro.

- El nivel de riesgo en el que se encuentra el muro de cerramiento es **moderado** y se recomienda realizar las reparaciones para evitar que se continúe realizando actividades que perjudiquen la estabilidad del muro, como la limpieza de la vegetación observada en la parte superior del muro y el reemplazo de los bloques faltantes para evitar la caída o ruptura de elementos que se encuentran en peligro de caer y pongan en riesgo el paso de personas por el lugar ya que al ser un paradero de busetas el lugar es muy concurrido.

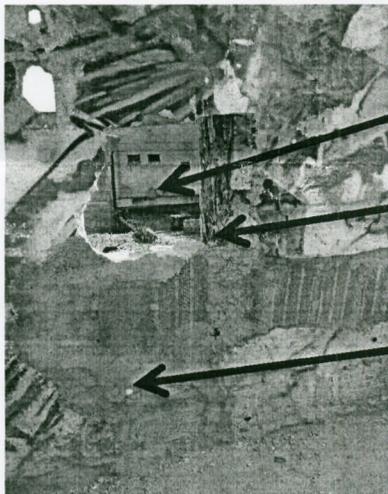
El muro presenta ruptura en varios lugares, evidentemente realizadas para efectuar el ingreso al predio por habitantes de la calle, ya que en el momento de la visita, por el orificio más grande, ingresó un hombre, el cual minutos después salió con varios elementos del predio en un costal.

Orificio de ingreso al predio.

Deterioro avanzado de columnas de madera.

Desprendimiento de material y humedades.

- No existe una inestabilidad potencial que ponga en peligro la estabilidad del muro, pero existe un peligro puntual por caída de elementos que pone en riesgo el paso de personas por el lugar. Se recomienda cubrir los orificios, para evitar que se continúe practicando la ruptura de los bloques.
