UGR 1972 GED 36879-16

Asunto: Visita técnica.
Referencia: UGR-COBM 1160-16.

Una vez recibida la solicitud de visita técnica se destinó personal de la Unidad de Gestión del Riesgo de Manizales para realizar inspección visual en el sitio ubicado en la Calle 31 51 B 14, dando como resultado las siguientes observaciones:

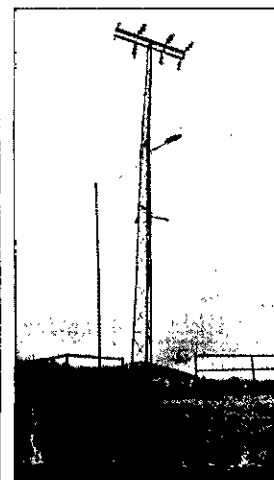
Al final de la carrera 31 con calle 51 se localiza una torre de 12 metros, la cual se encuentra levemente inclinada, motivo por el cual se presentan fisuras en el andén, se le traslada la solicitud a INVAMA y a la CHEC, para que verifiquen el estado de esta y realicen las actividades necesarias de acuerdo a sus competencias.

Imagen 2 y 3. Torre de 12 metros, fisuras andén.

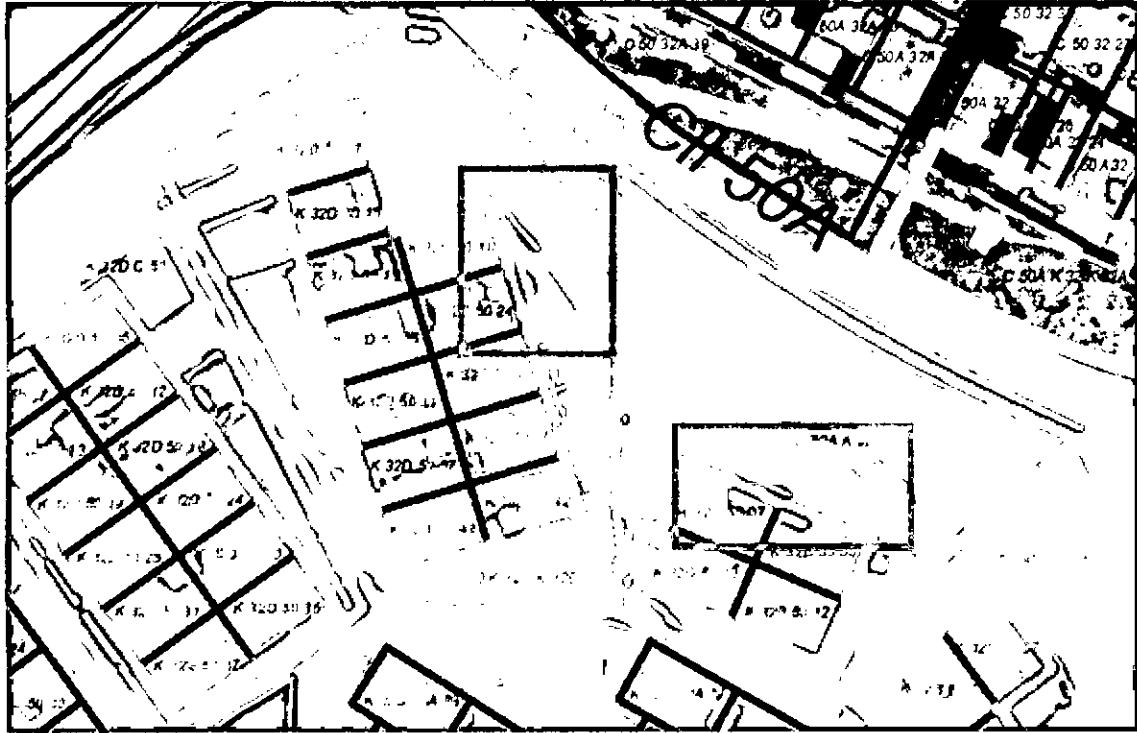
Imagen 6. Ubicación obras de estabilización según aplicativo www.sig.manizales.gov.co

En la parte inferior de la calle 50 A entre las carreras 32 B y 32 C, se encuentran dos obras de estabilización, las cuales presentan humedades y vegetación, no se observa que estos hayan perdido su funcionalidad, igualmente se le traslada la solicitud a Corpocaldas con el fin de que se haga una verificación de estos.
