**INFORME DEFINITIVO - MUNICIPIO DE MANIZALES – SECRETARÍA DE
EDUCACIÓN ATENCIÓN DE DENUNCIA FISCAL**

Asunto: **NOTIFICACIÓN FINAL DE RESULTADOS- Denuncia/** I.E San PIO X La Capilla del Barrio la Enea

Por lo anterior, y en atención a una denuncia ciudadana, se procedió por parte de este ente de control, a evaluar y revisar el objeto de la misma, con el fin de verificar la gestión de los recursos invertidos en la ejecución del Contrato de obra No. 1908260670 de 2019.

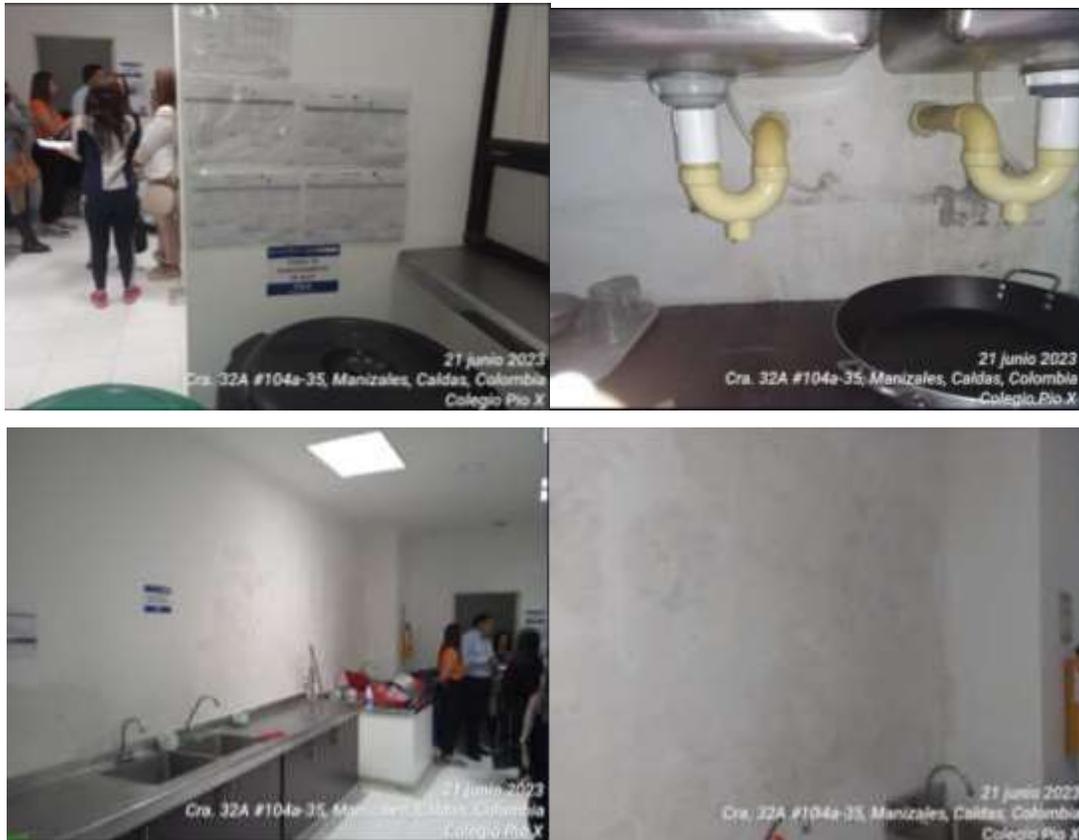
Del recorrido a las instalaciones se obtuvo el siguiente registro fotográfico:

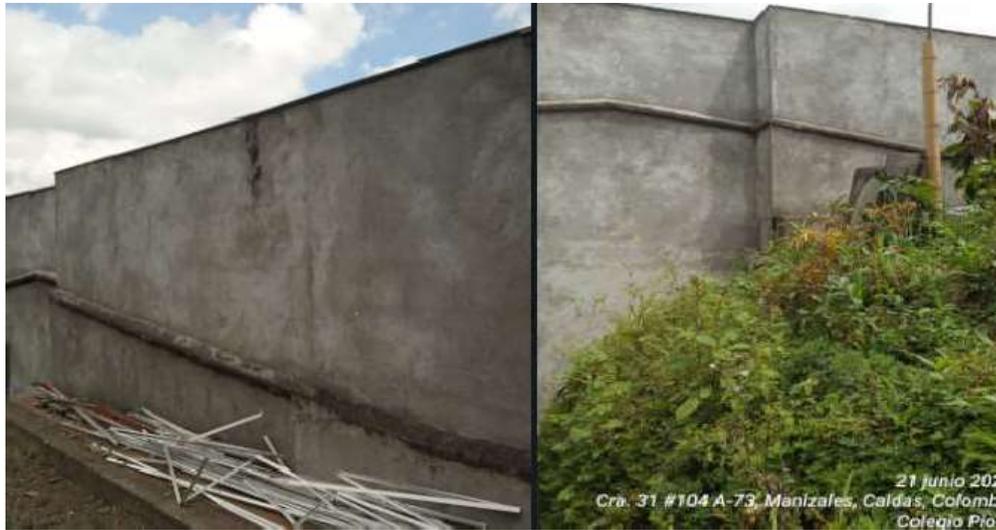
Cubierta I.E San Pio X sin canales para manejo de aguas lluvias

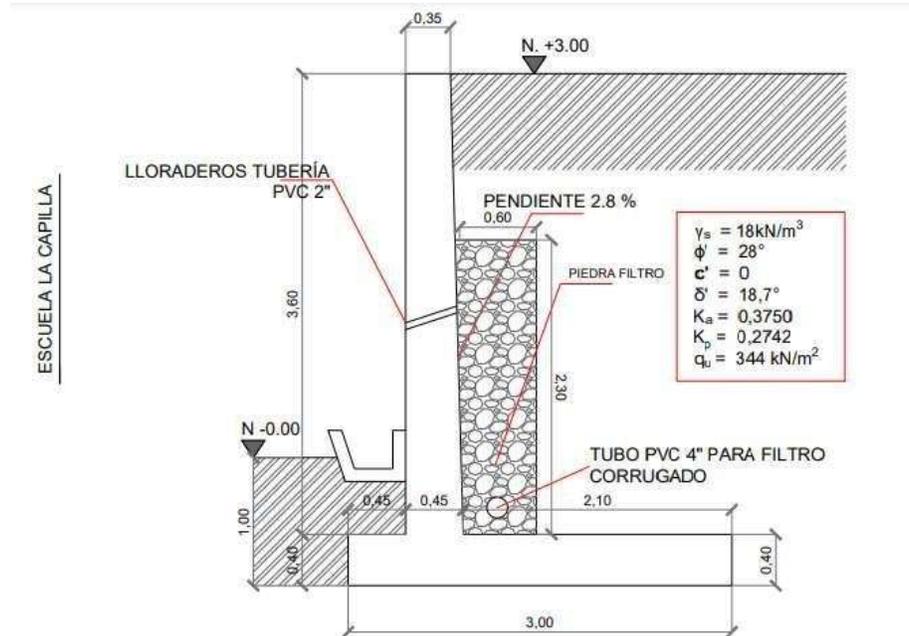
Diseño ejecutado en obra y presentado mediante oficio SOPM-1237-UGO-IE

En el anterior diseño, se evidenció la existencia de lloraderas y una zanja, sin embargo, dentro de la documentación, no fue posible determinar las razones por las cuales no se incluyeron en el presupuesto de obra, siendo fundamentales para la estabilidad y funcionalidad de la obra a ejecutar.

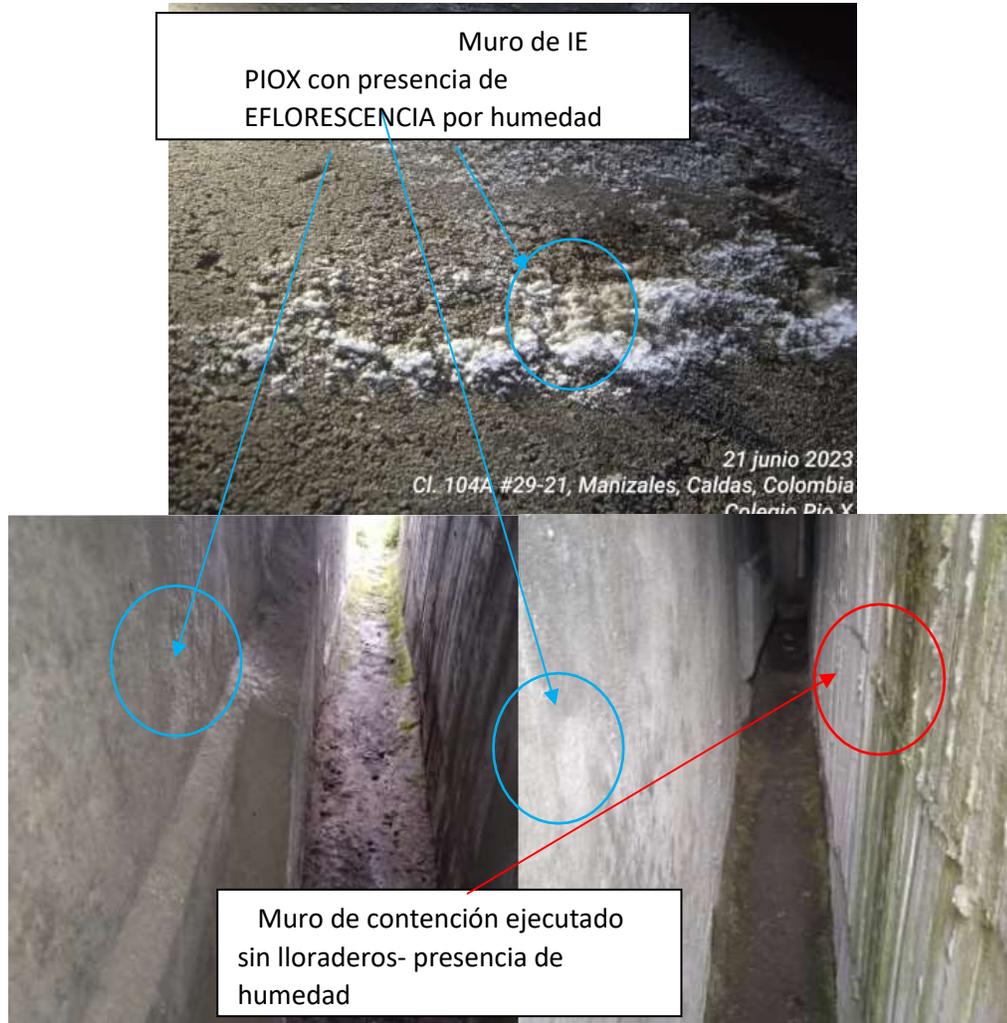
- No ejecución de lloraderos en tubería de PVC 2" en el muro de contención: Este sistema de drenajes en un muro reduce las cargas por presión de agua que contenga un terreno, ayudando a evacuar las aguas y direccionarlas, evitando humedades, elevación de nivel freático y sobre carga al muro de contención ejecutado. En el caso puntual, estos lloraderos cumplirían de forma efectiva con su función poniéndose a descolar directamente a la canal diseñada.

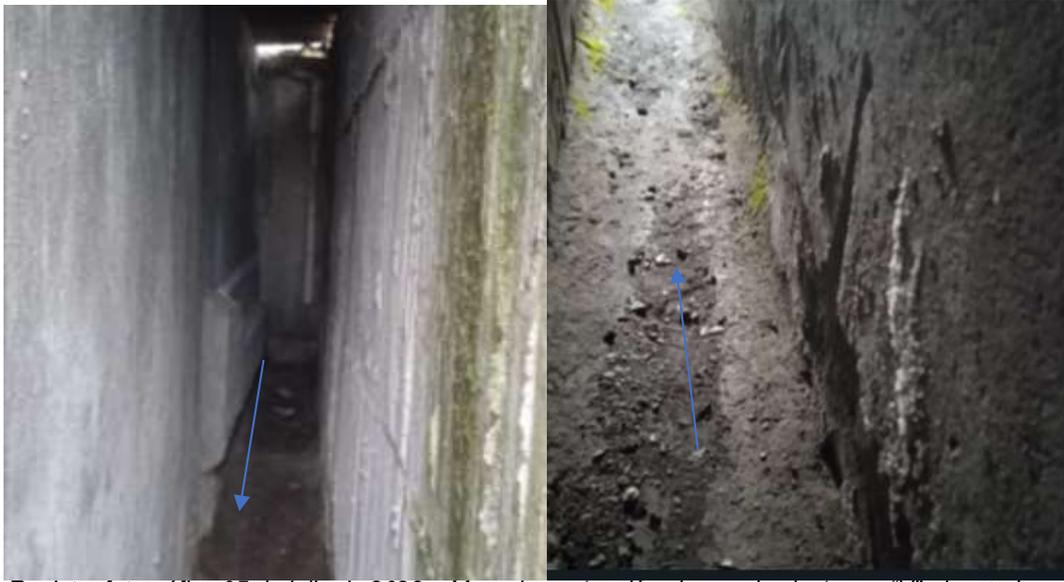
- No ejecución de zanja colectora en “V” para conducción de aguas cara externa de muro de contención: La construcción de esta canal ayudaría a la conducción del agua, Al no ejecutarse, expone esa área a que las aguas se empocen y/o caigan directamente entre los dos muros aumentando la humedad en el muro de la Institución educativa que conecta con la cocina del PAE.

Registro fotográfico 05 de julio de 2023 – Muro de contención sin canal colector en “V” ejecutado

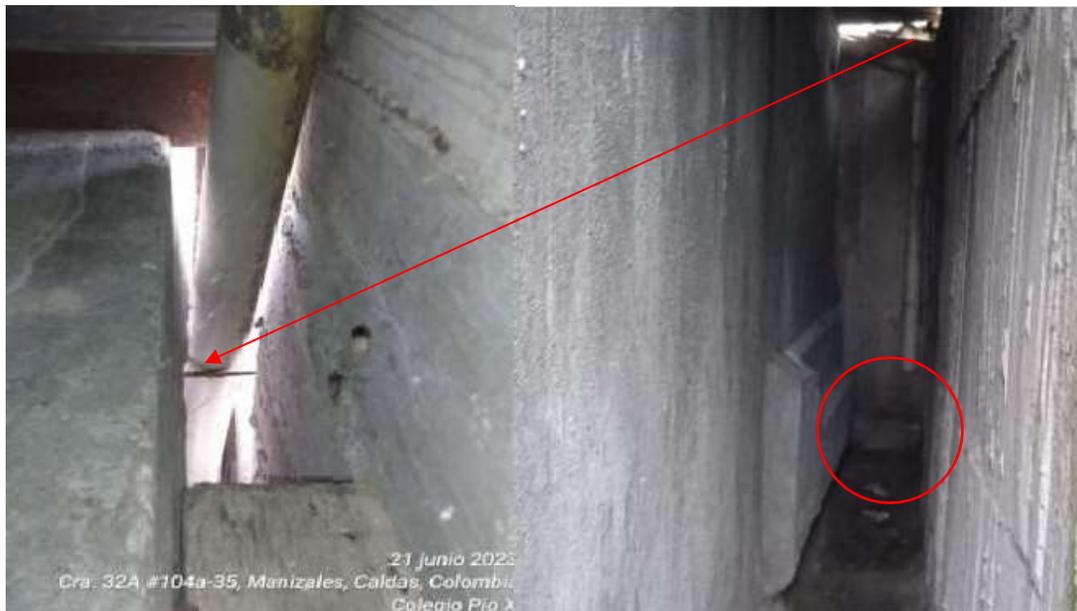
Así mismo, se observó un espacio entre el muro de contención ejecutado y la edificación de la I.E San Pio X, que actualmente está recibiendo aguas lluvias de una bajante del predio vecino, lo cual incrementa los niveles de humedad en la zona, aunado, a la antigüedad, la cimentación y el estado que la edificación posee

Registro fotográfico 21 de junio de 2023 – bajante de aguas lluvias predio vecino descolando sobre Muro de contención y pared I.E San Pio X

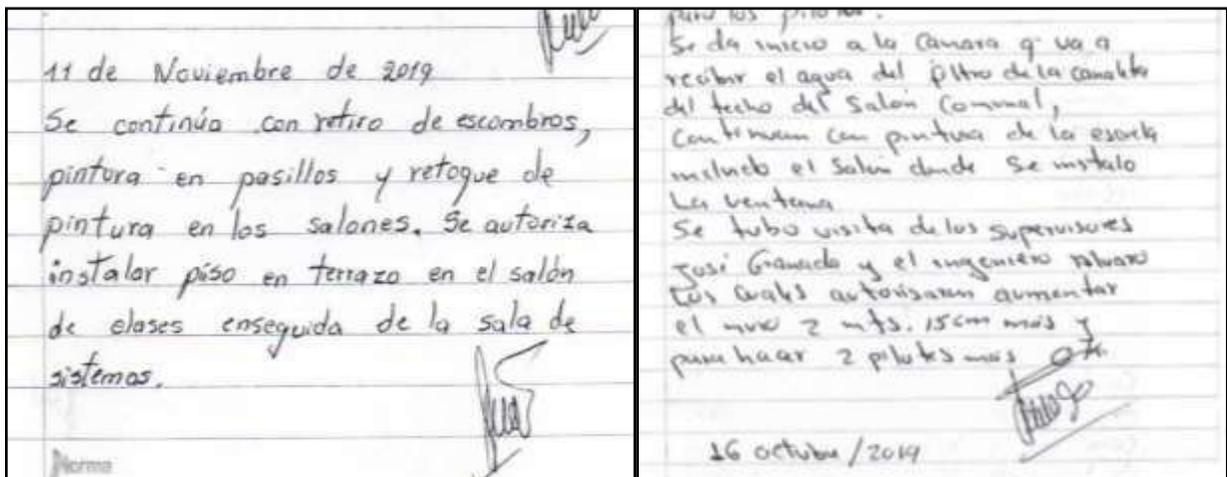
También cabe mencionar, que las modificaciones que generaron la no ejecución de obras de manejo de agua en las cubiertas, se encuentran soportada en inspección realizada por el contratista como se observa en bitácora de obra, del 18 al 23 de octubre de 2019, corroborado en visita del 21 de junio de 2023, sin embargo, no existe un soporte técnico que sustente tales cambios, o variaciones del diseño entregado, más aun cuando la obra requería la intervención del muro para solucionar la humedad presentada, entre otras decisiones que se adoptaron en obra, aprobadas por los supervisores, las cuales afectaron la funcionalidad de la obra. Se muestra a continuación:

Imagen extraída de Bitácora de obra presentada comunicación SOPM 1237-UGO-IE de 26 de junio de 2023

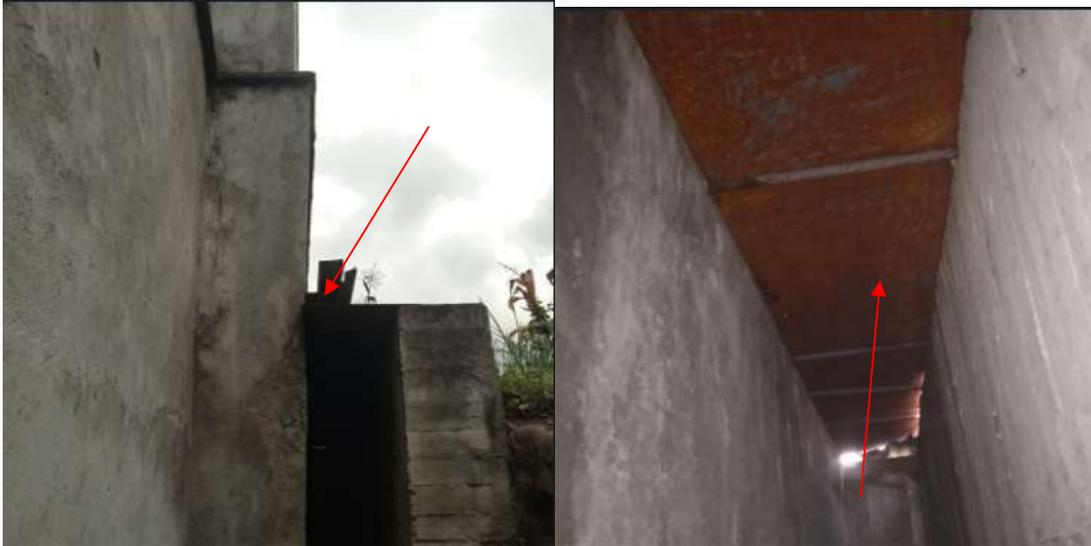
Se concluye que las obras faltantes (ítems que fueron modificados, adicionados y actividades retiradas del diseño), son las posibles causas que actualmente están generando humedades al interior de la edificación, teniendo en cuenta que el muro recibe de forma directa agua lluvia, el muro no se ejecutó con los lloraderos previstos en diseño para evacuación de aguas, no posee canal diseñado en la pata de muro para direccionamiento de aguas y no cuenta con un colchón de aire que garantice una buena ventilación. Aunado a ello, la colocación provisional de un flanche horizontal, que no posee pendiente, no impide que la humedad se filtre y no permite una buena ventilación en la zona entre el muro de contención construido y el muro de la I.E San Pio X.

Registro fotográfico 05 de julio de 2023 – Flanche horizontal puesto provisional y sin pendiente para evacuación de aguas

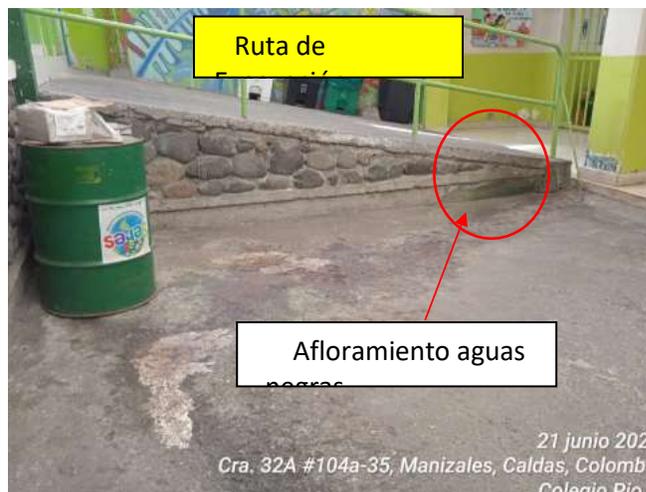
21 junio 2023
Cra. 32A #104a-35, Manizales, Caldas, Colombia
Colegio Pio X

En la denuncia se menciona un afloramiento de aguas negras en el patio de la institución educativa poniendo en riesgo la salud de los ocupantes del plantel educativo y estudiantes. En la revisión realizada por este ente de control, se pudo evidenciar que en el contrato No. 1908260670, objeto de revisión, no se ejecutaron obras en esta área de la edificación relacionadas con manejo de aguas lluvias, sin embargo, dentro del presupuesto, se encontraba un ítem que no se ejecutó, por cuanto fue modificado, el cual estaba direccionado a atender tubería sanitaria para aguas negras de 5m de longitud.

Es importante indicar que las directivas del I.E San Pio X, suministraron a este ente de control, la diferentes y reiteradas comunicaciones, mediante las cuales se le solicita a la Secretaría de Educación que den prioridad atender las falencias estructurales de la Institución, obteniendo una serie de respuestas que no abarcan de forma integral la necesidad y el apoyo que se requiere para dar una solución definitiva a la problemática, exponiendo a los estudiantes y docentes a posibles problemas de salud al estar en contacto con descargas y contaminantes.

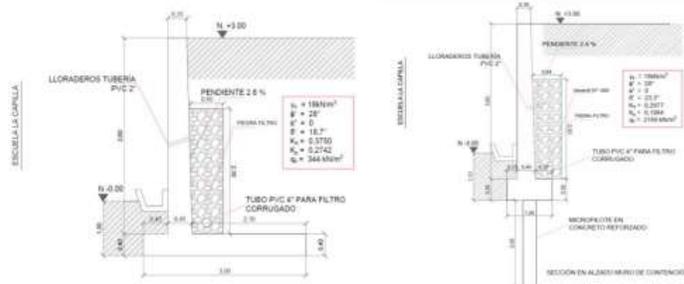
A continuación un comparativo de los cortes y plantas de ambas etapas:

Imagen extraída de concepto técnico emitido por la Secretaría de obra públicas de Manizales

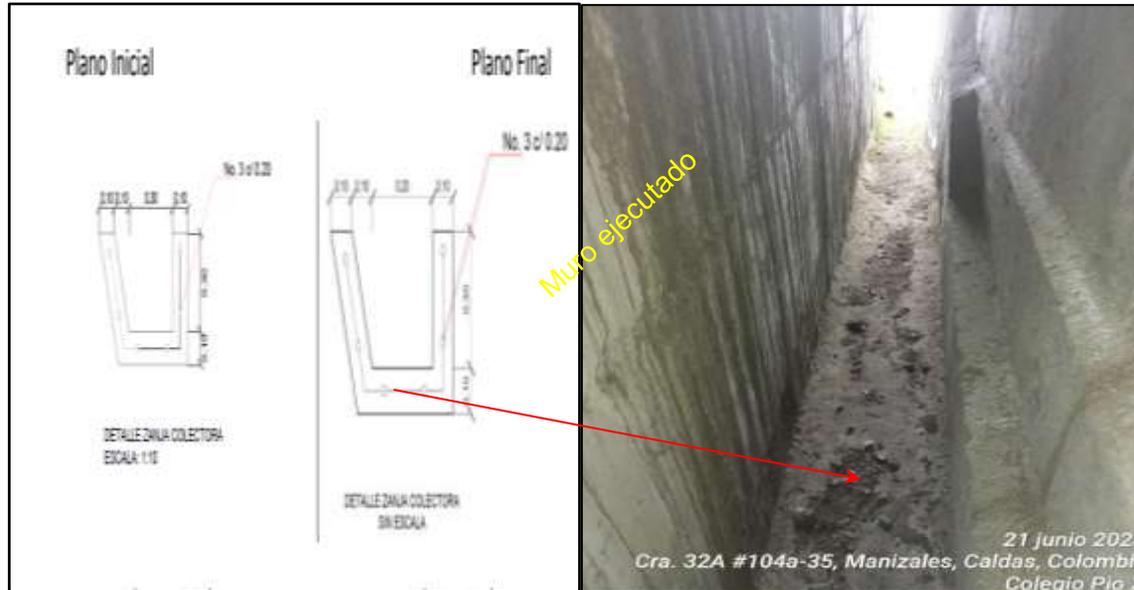
Al no encontrarse dentro de la documentación suministrada, un documento técnico que justifique dicho cambio al diseño, ni en bitácora de obra, ni en actas de obra presentadas a este ente de control, estas valoraciones carecen de fundamento técnico y no justifican su falta de ejecución dentro del contrato de obra. Del mismo modo, respecto a la ejecución de una zanja colectora en la pata del muro a la cara externa del mismo, la cual fue modificada según la información suministrada por la Secretaría de Obras en el Derecho de contradicción, **no se construyó ni con el diseño inicial, ni final.** Prueba de ello, la siguiente imagen:

Inexistencia de Zanja Colectora en la pata del Muro ejecutado sin las características de diseño indicadas en los dos (2) diseños suministrados por la Secretaría de Obras Públicas

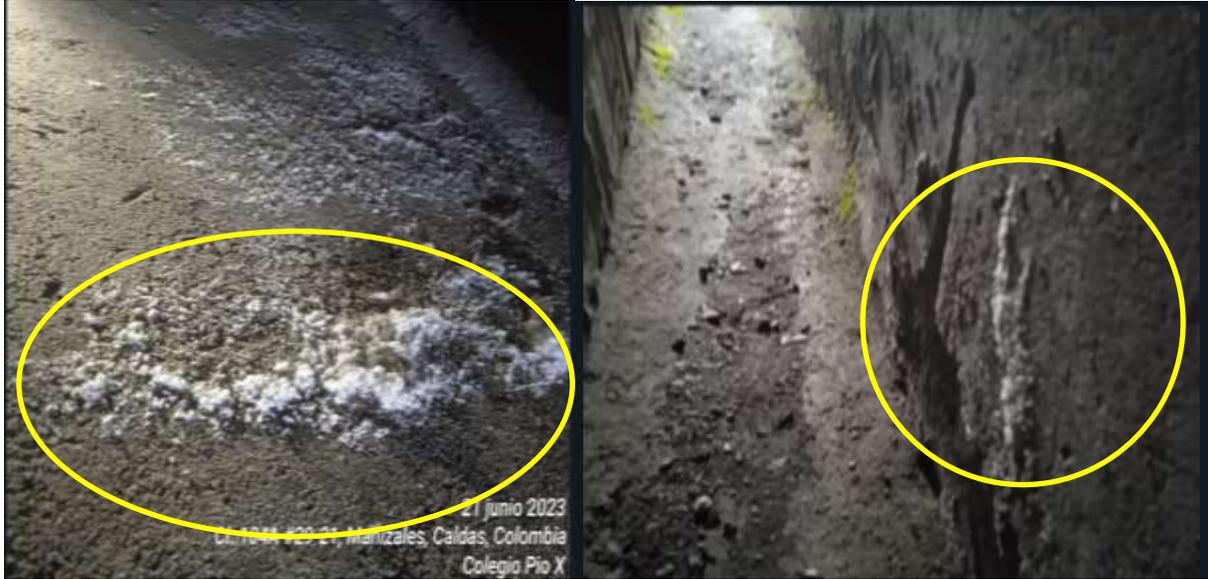
Es importante mencionar que en la página 14 del INFORME PRELIMINAR que hace parte integral de esta respuesta, se suministra registro fotográfico por parte de este ente de control, en el cual se demuestra, contrario a lo manifestado por los supervisores del contrato N° 1908260670, que en visita del 21 de junio de 2023, se evidencio presencia de humedades y eflorescencia en el muro, tanto el ejecutado en el contrato en mención, como el muro que hace parte de la institución educativa, como lo muestra el siguiente registro fotográfico adicional:

Registro fotográfico de visita 21 de junio 2023 y 05 de julio 2023 a instalaciones El San Pío X

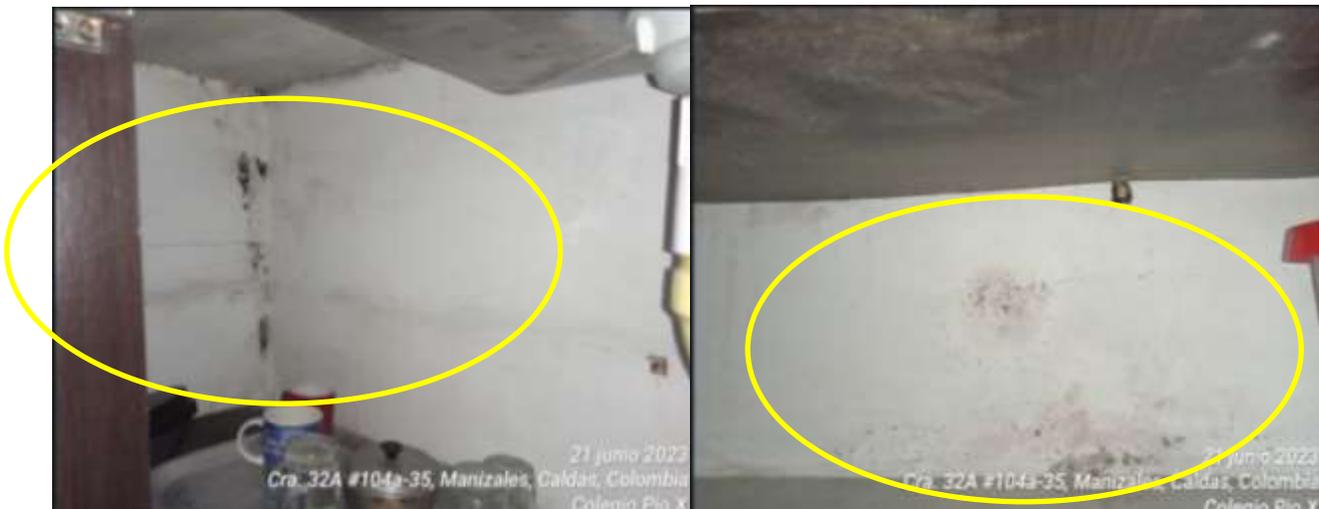
Respecto a la afirmación presentada por los Supervisores del Contrato referente a las humedades de la I.E Pio X, en visita realizada el 21 de junio de 2023 se pudo evidenciar que no solamente se tienen humedades de la parte superior de la pared, si no que está incluso al interior del mobiliario que hace parte del mesón o lava ollas como se evidencia en el registro fotográfico suministrado a continuación:

Registro fotográfico parte inferior de mesón cocina PAE instalaciones El San Pío X - visita 21 de junio 2023

Por tanto, se concluye efectivamente que la humedad no solo se encuentra localizada a una altura de 1.50m sobre el piso de la edificación, si no que la presencia de la misma, está desde la parte baja, siendo esta ocasionada por el mal manejo de aguas lluvias sobre el aislamiento que se proyectó ejecutar con la construcción del muro contiguo a la edificación de la IE San PIO X,
