ACTA REUNIÓN DE CONTROL Y SEGUIMIENTO AMBIENTAL	Fecha:	21-04-2022
		Versión:	4
		Código:	SL-FO-09

ACTA No. 624

PROYECTO: “CONEXIÓN PACIFICO TRES – UNIDAD FUNCIONAL 2- VARIANTE TESALIA - SECTOR 1 y 3”

EXPEDIENTE: LAV0091-00-2015

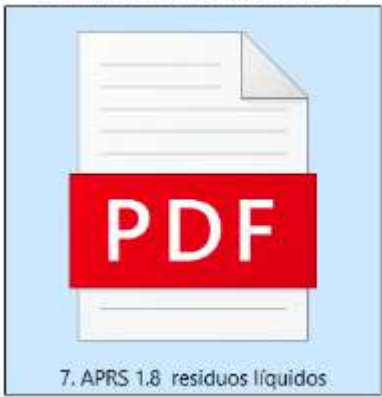
</div> <div> <p>La Concesión indico en el Formato ICA 1a que, se cuenta con un (1) baño portátil dispuesto en el Campamento Margaritas, teniendo en cuenta que el proyecto se encuentra en etapa de operación y mantenimiento, y que actualmente, se están llevando a cabo actividades de desmantelamiento en el campamento.</p> <p>Así mismo, el mantenimiento y la gestión de los residuos líquidos generados por la unidad sanitaria portátil es a través del gestor SEPTICLEAN, los cuales fueron transportados hasta EMAS- Empresa Metropolitana de Aseo de Manizales, quienes realizan la disposición final en la planta de tratamiento de aguas residuales, y que EMAS es un gestor autorizado con licencia para el manejo y disposición de estos residuos.</p> </div> </div> <p>La concesión informó que el registro fotográfico se puede ver en "Capítulo 7 Anexos / Anexo 1 Registro Fotográfico / APRS- 1.8 / y Ver Capítulo 7 Anexos / Anexo 4 Otros / 4.1 Gestión Ambiental / APRS- 1.8 / Líquidos Domésticos." Sic.</p> <table border="1" style="width: 100%; border-collapse: collapse;"> <tr> <td style="width: 50%;">Fotografía 1. Mantenimiento Baño portátil – 6/05/2023</td> <td style="width: 50%;">Fotografía 2: Baño portátil – 22/09/2023</td> </tr> </table>	Fotografía 1. Mantenimiento Baño portátil – 6/05/2023	Fotografía 2: Baño portátil – 22/09/2023
Fotografía 1. Mantenimiento Baño portátil – 6/05/2023	Fotografía 2: Baño portátil – 22/09/2023

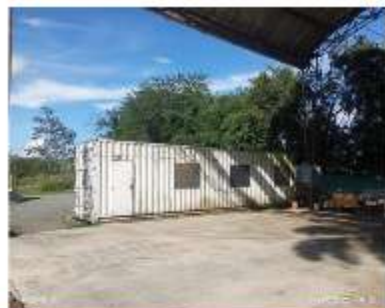
Fotografía 3-1 Campamento PR 16+000
Fuente: Concesión Pacifico Tres (2023)

La sociedad Concesión Pacifico Tres S.A.S, informó en el documento soporte del ICA 14 (1 de enero al 31 de diciembre de 2023) mediante el Radicado No 20246200613442 del 30 de mayo de 2024 que, No se han terminado de ejecutar las actividades de desmantelamiento del campamento Las Margaritas, teniendo en cuenta que no se han retirado los contenedores y adjuntan registro fotográfico:

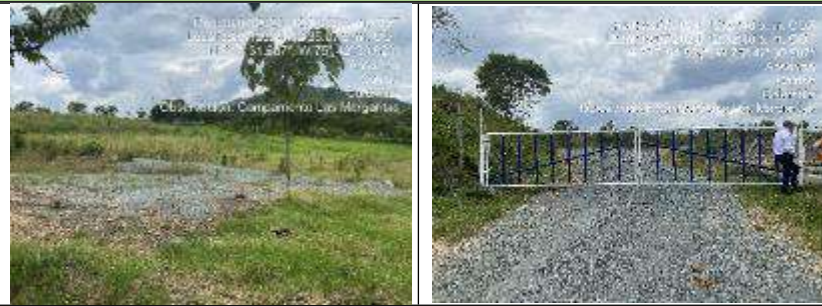
Fotografía 1 y 2. Campamento Las Margaritas - Desmantelado

La Concesión manifestó que en el siguiente ICA reportará las últimas actividades de desmantelamiento ejecutadas del primer semestre de 2024 y presentará las Actas de entrega del predio del campamento formalmente a la ANLA. Por lo expuesto, la Concesión dio cumplimiento a la medida de manejo para el periodo de seguimiento.

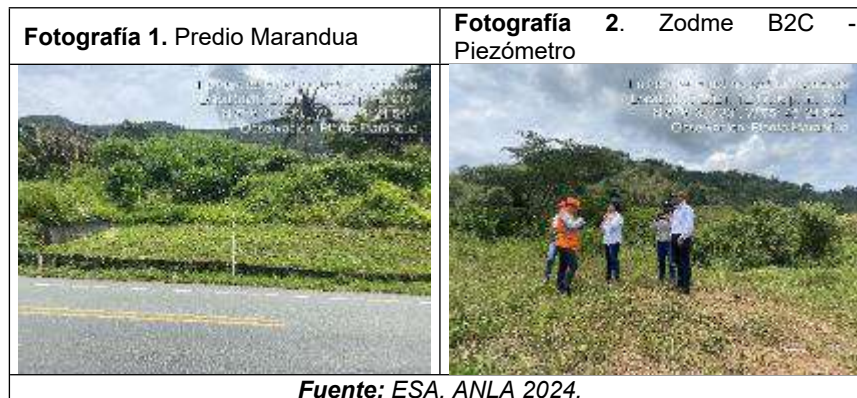
Teniendo en cuenta que en el seguimiento que dio lugar al concepto Técnico 5425 acogido por el Acta 494 del 29 de agosto de 2023, describe que se estaban realizando actividades de “restauración o revegetalización” en el predio Marandua, durante la visita de seguimiento ambiental al proyecto los días 30 y 31 de julio de 2024, se efectuó recorrido al predio denominado Marandua, donde funcionó la planta dosificadora de concreto observando que, el predio está totalmente revegetalizado, sin presencia de árboles y se localiza en área de utilidad pública de la vía.

Al respecto, la Concesión informó que, esta área hizo parte de la gestión predial del proyecto y fue adquirida como reserva de la vía- ANI, por lo tanto, no es necesario presentar acta de entrega.

Por lo expuesto, la Concesión dio cumplimiento al presente numeral en el periodo de seguimiento.

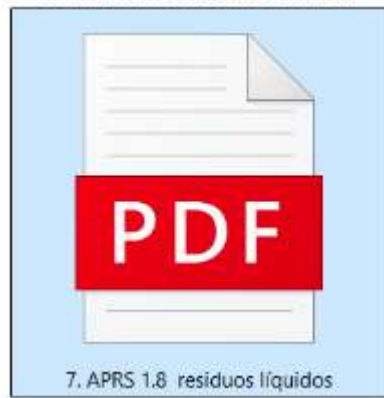
Fotografía 2: Baño portátil – 22/09/2023

La Concesión indico en el Formato ICA 1a que, se cuenta con un (1) baño portátil dispuesto en el Campamento Margaritas, teniendo en cuenta que el proyecto se encuentra en etapa de operación y mantenimiento, y que actualmente, se están llevando a cabo actividades de desmantelamiento en el campamento.

Así mismo, el mantenimiento y la gestión de los residuos líquidos generados por la unidad sanitaria portátil es a través del gestor SEPTICLEAN, los cuales fueron transportados hasta EMAS- Empresa Metropolitana de Aseo de Manizales, quienes realizan la disposición final en la planta de tratamiento de aguas residuales, y que EMAS es un gestor autorizado con licencia para el manejo y disposición de estos residuos.

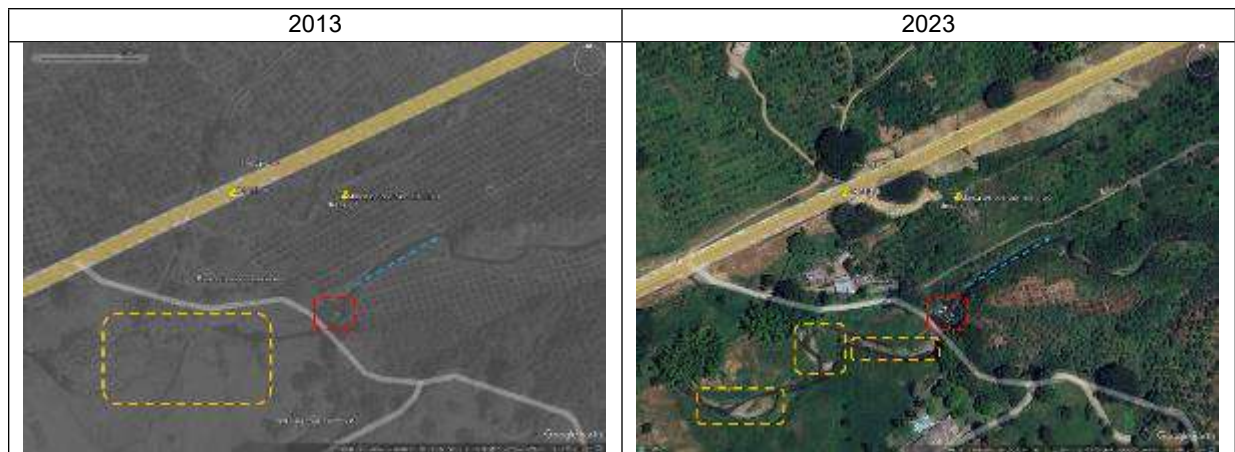
Con relación al análisis hidráulico de la quebrada La Libertad, se concluye que la presencia de un vado o una presa baja como se muestra en la siguiente figura obtenida por el Equipo de Seguimiento Ambiental en Google Earth (identificada en un recuadro en color rojo) tiene incidencia en el comportamiento de los sedimentos, puesto que esta obra “*genera una colmatación o sedimentación aguas arriba*” como lo afirma la Concesionaria y que se corrobora en la imagen de Google Earth utilizada por el Equipo de Seguimiento Ambiental (recuadros de color amarillo en la siguiente imagen), lo que incide en la variación de la dinámica hídrica de la quebrada como se observa en la siguiente figura al comparar las zonas de sedimentos entre los años 2013 y 2023.

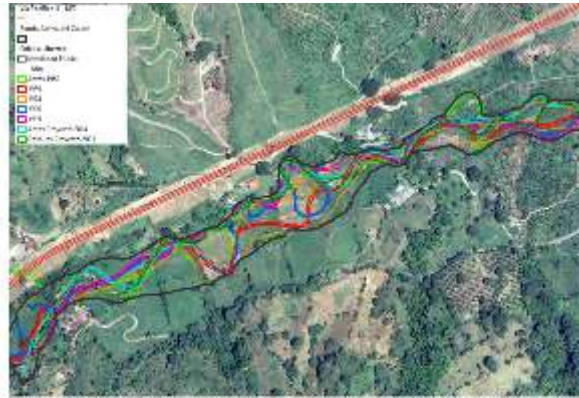
Figura No.005. Multitemporalidad de la quebrada La Libertad - Caso Quebrada La Libertad Años 1969, 1974, 1990, 1995, 2014 y 2023

El comportamiento anterior es confirmado con lo que presenta la Concesionaria como parte del análisis de dinámica fluvial a partir de la interpretación de 11 fotografías aéreas y 2 imágenes de satélite e imagen aérea con vuelo DRON de los años 1969, 1974, 1990, 1995, 2014 y 2023, a las que se realizó la delimitación del cauce permanente de la quebrada La Libertad, y a partir de los resultados de la siguiente figura, se observa la divagación del cauce de la quebrada, concluyendo que este ha presentado un comportamiento muy dinámico e inestable.

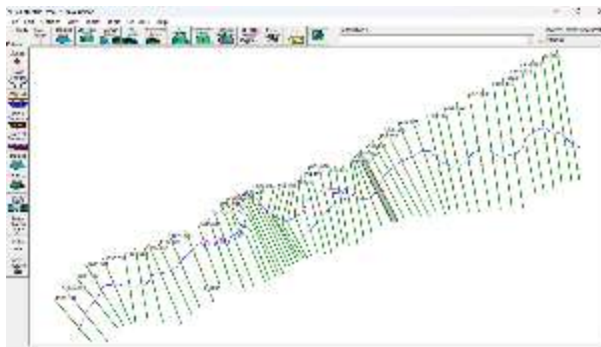
Al revisar el modelo hidráulico en el que se utilizó el software HEC-RAS versión 6.3.1, el Equipo de Seguimiento Ambiental identifica como se muestra en la siguiente imagen, que este solamente incluye a la quebrada La Libertad en la zona del vado.

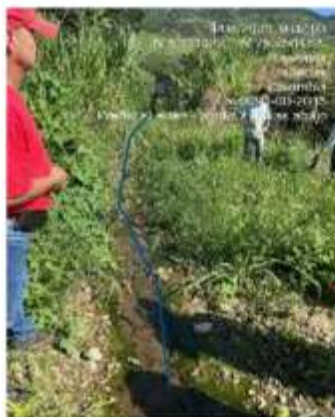
Específicamente para los drenajes A y B, la Concesionaria indica que *“hay un cambio en los caudales de escorrentía por las acciones cometidas en las cuencas de aporte (referido a la transformación de coberturas), pasando de un total de 4.57 m³/s aporte en 2014 por los drenajes A y B a un caudal de 5.64 m³/s en 2023”*, este caudal presenta un valor similar al calculado para el drenaje B que es de 6,6 m³/s de capacidad máxima para una sección transversal de geometría trapezoidal, sin embargo, de acuerdo con la visita de seguimiento realizada, esta suposición estaría sobredimensionando los caudales que pueden transitar por este drenaje como se muestra en el registro a continuación:

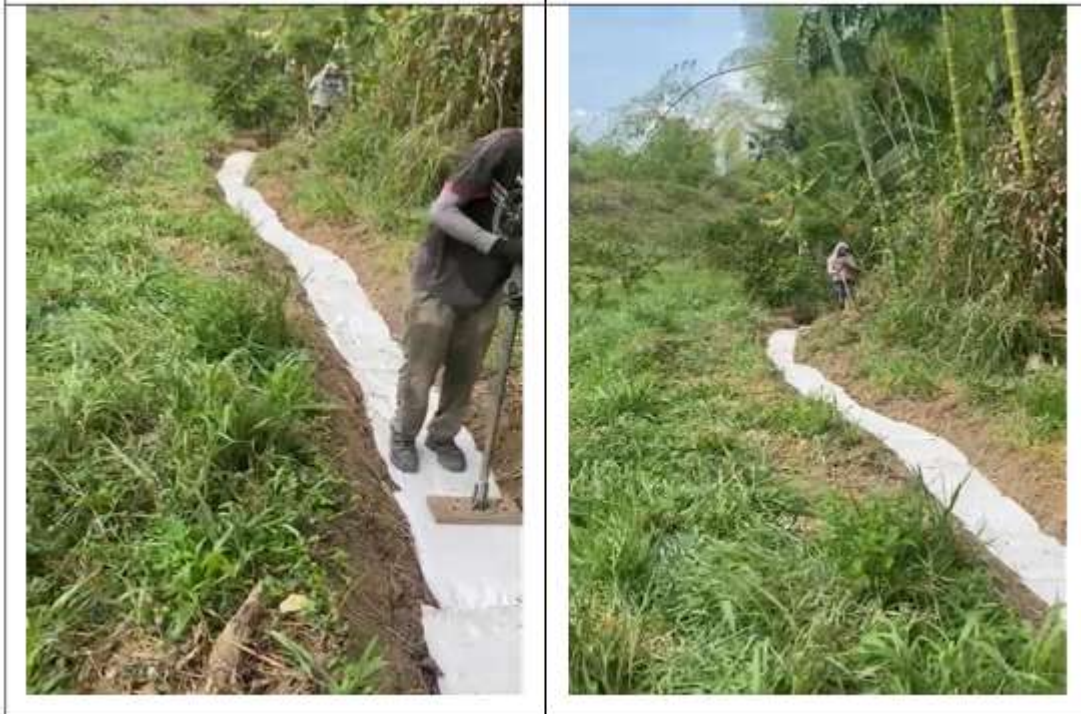
Fotografías 1 a 6. Ejecución de obras continuación canal predio Carlos Mario Gutierrez

Atendiendo su obligación, el señor Gutiérrez García actualmente se encuentra ejecutando las obras dentro de su predio, tal y como se muestra en el siguiente registro fotográfico; en este sentido, dado que la Concesión atendió de manera completa la queja, el requerimiento No. 14 se encuentra cumplido por la Concesión.

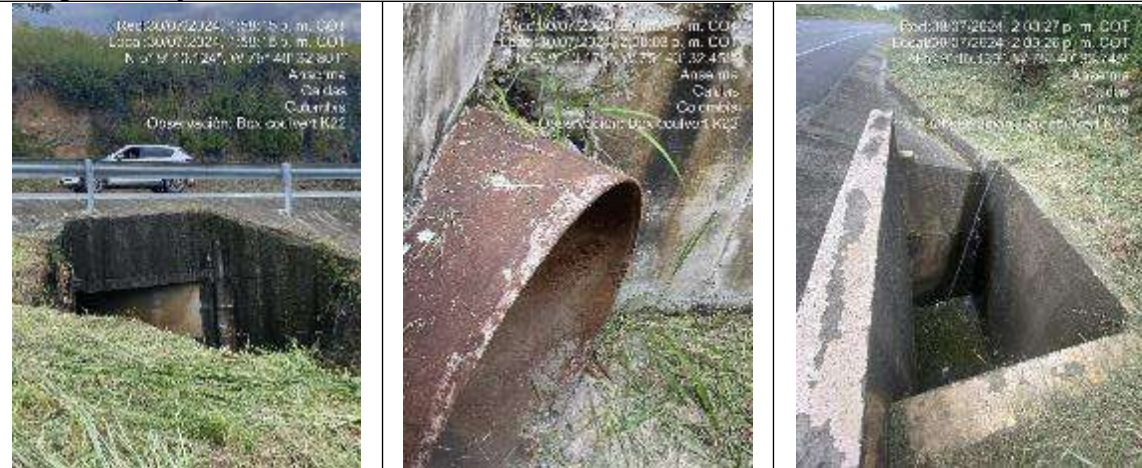
Fotografía 1, 2 y 3. Box coulvert K22

Con relación a este soporte documental de la construcción del Box culvert solicitado, se observa que esta obra está autorizada mediante el subnumeral 4 Obras hidráulicas menores numeral 1 del Artículo Segundo de la Resolución del 23 de marzo de 2016, identificada como 45A. Por lo tanto, se cumplió con la solicitud.

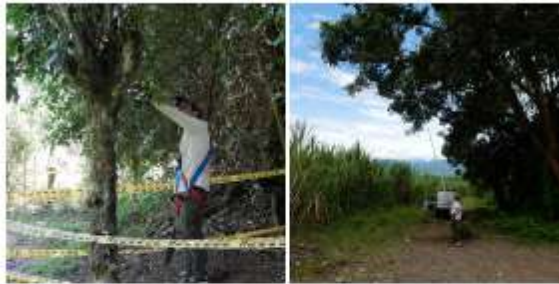
Figura 1. Rescate por colecta manual y con gancho de diferentes especies.

La gran mayoría de las plantas se rescataron en estado juvenil e idealmente sin florecer. Esto para garantizar que se encuentren en su etapa "vegetativa" o de crecimiento y no en etapa reproductiva ya que en el caso de las especies de la familia Bromeliaceae, después de esta última etapa, la planta muere. En los casos en que solo se encontraron plantas en etapa reproductiva, se buscaban indicios de regeneración mediante la producción de brotes laterales.

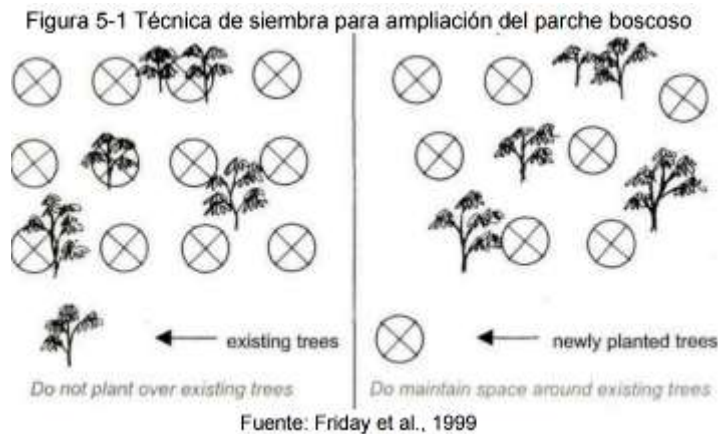
En este sentido, se presentan los diseños para la distribución de siembra donde se indica que se busca ampliación del parche de bosque según su clasificación como pionera, intermedia o tardía, se tendrán en cuenta tres franjas donde la primera será la contigua al borde del bosque, la segunda estará entre la primera y tercera franja y la tercera será la externa y estará más próxima a las áreas que continuarán como se muestra en la siguiente figura:

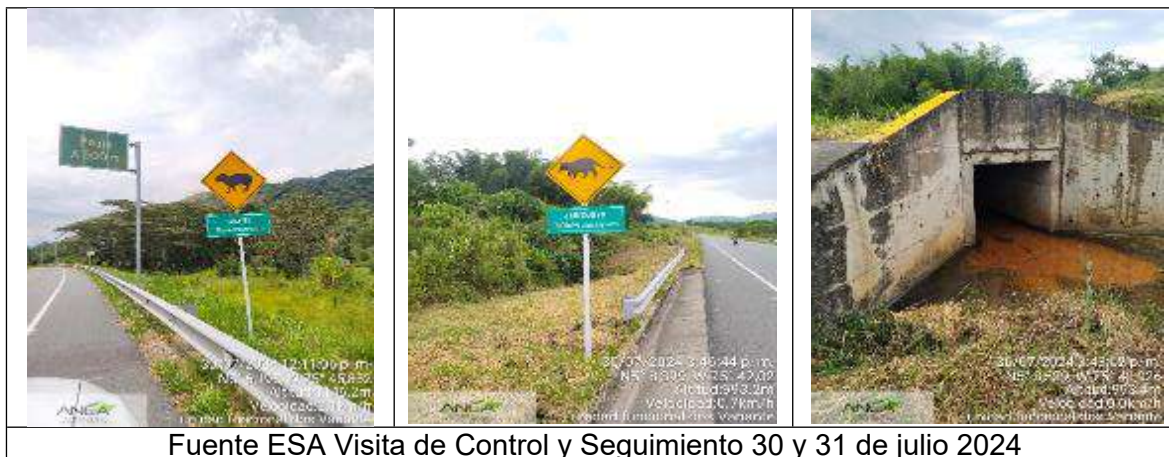
Fuente ESA Visita de Control y Seguimiento 30 y 31 de julio 2024

Señalización preventiva sobre el corredor Vial	Box Culvert sobre el corredor Vial
--	------------------------------------
