**SGM VC 1003-2020**

**Asunto:** Informe - Barrio Sinaí Carrera 8A Calle 54 02 Mz 15

En referencia al Control Urbano ejercido por parte del *Equipo Técnico de Vigilancia y Control Urbanístico* adscrito a la Secretaría de Gobierno Municipal, se realiza la visita ocular el día 20 de octubre del 2020, al predio con dirección Carrera 8A Calle 54 02 Mz 15, Barrio Sinaí, Comuna Ciudadela Del Norte, nos permitimos brindar el siguiente Informe Técnico, el cual determina que:

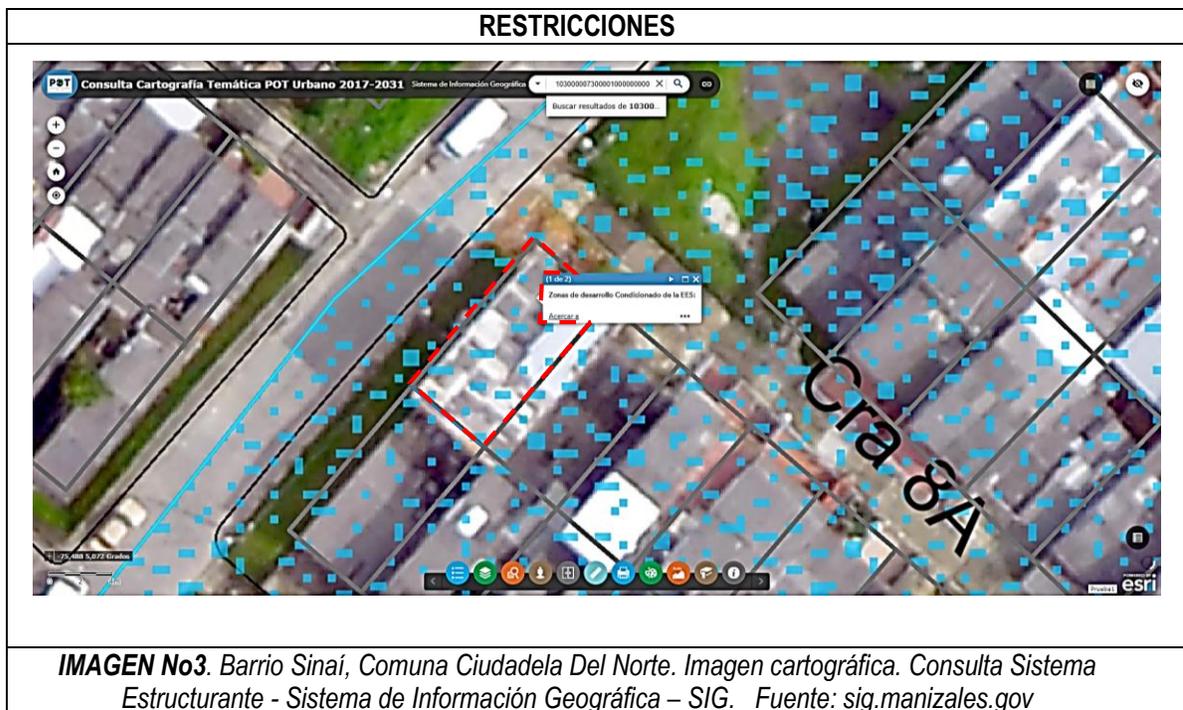
De conformidad al *Consulta Cartográfica Temática POT Rural 2017 -2031*, consultado en el Sistema de Información Geográfica – SIG ([sig.manizales.gov.co](http://sig.manizales.gov.co)), adoptado bajo acuerdo municipal No. 0958 de 2017, se evidencia que la dirección Carrera 8A Calle 54 02 Mz 15 con numero de predial 103000007300001000000000, **SI presentar restricciones para desarrollos urbanísticos, por localizarse dentro de una ZONA DE DESARROLLO CONDICIONADO de la Estructura Ecológica de Soporte – EES.**

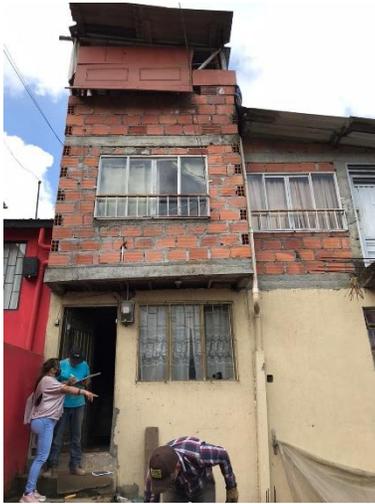
**Fotografía No 1.** Fachada principal de la vivienda

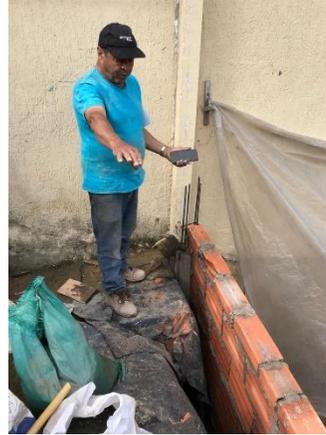
- En el momento de la visita se observa material de construcción al exterior del inmueble, y se evidencia personal adelantando labores constructivas sin los respectivos elementos de protección.
- La visita es atendida por el señor JOSE REINALDO PEREZ MUÑOZ identificado con número de cedula 2.306.303 y número de teléfono 3163408106, quien manifiesta ser la persona responsable de realizar las labores constructivas.
- Durante la visita se observa la construcción de muros en mampostería y columnas en concreto reforzado sobre el área del antejardín.
- Se le pregunta al señor Pérez por los trámites de ley correspondientes, el cual manifiesta que a la fecha NO SE HA TRAMITADO LA LICENCIA DE CONSTRUCCION.

**Fotografía No 2.** Personal trabajando sin los elementos de protección

- Se recomienda a la Inspección Doce Urbana de Policía realizar la SUSPENSION DE LA OBRA.
- Las obras que se estaban ejecutando en el predio con dirección Carrera 8A Calle 54 02 Mz 15 NO CUENTAN CON LICENCIA DE CONSTRUCCION.
- Las intervenciones que se están realizando, se encuentran sobre el área del antejardín, considerado espacio público.

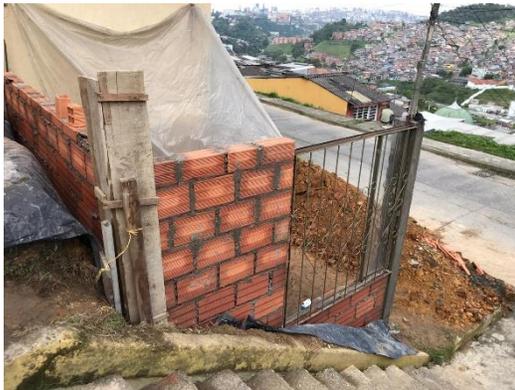
En adelante se presenta el área de intervención construida, según verificación métrica en la visita al predio en la Carrera 8A Calle 54 02 Mz 15, Barrio Sinaí, Comuna Ciudadela Del Norte. Se ha realizado una intervención de **135 mts<sup>2</sup>** aproximadamente.

**Fotografía No 3.** Muros en mampostería y estructura en concreto reforzado

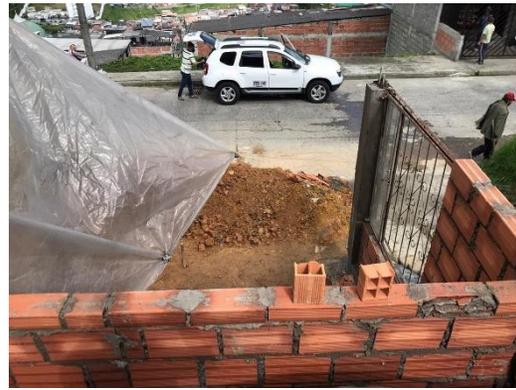
- Se recomienda a la Inspección Doce Urbana de Policía realizar la SUSPENSION DE LA OBRA.
- Las obras que se estaban ejecutando en el predio con dirección Carrera 8A Calle 54 02 Mz 15 NO CUENTAN CON LICENCIA DE CONSTRUCCION.
- Las intervenciones que se están realizando, se encuentran sobre el área del antejardín, considerado espacio público.

**Fotografía No 4.** Material de construcción sobre el espacio público.
