SECRETARÍA DE GOBIERNO

SGM VC 0985-2020

Asunto: Informe- Barrio Senderos de Normandia Carrera 45A No. 8-71

Referencia: GED 33340-2020 /UGR 1549-2020

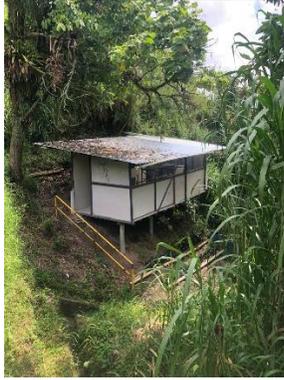
Al momento de la visita, NO se observaron trabajadores, pero si se observan materiales de obra, se evidencio la construcción de una vivienda con estructura en pilotes que sirve como elementos estructurales son usados como columna la cual se encuentra soportando una perfilería metálica y un piso en madera, con muros en placas de fibrocemento, por otra parte se tiene cubierta con tejas traslucidas en pvc.

Fotografía No 1. Se pudo evidenciar una vivienda apoyada con pilotes usadas como columnas.

- Al momento de la visita al sector ubicado en Senderos de Normandía con dirección Carrera 45A No. 8-71 cuyo acceso es por la vía el Centenario, se encuentran una construcción de una vivienda en estructura liviana invadiendo un predio privado.
- Se remite a la Inspección Segunda Urbana de Policía para su conocimiento y fines pertinentes teniendo presente que se tiene una invasión a un bien privado.
- El asentamiento que se ha efectuado, están ubicado en un bien privado La LEY 1801 del 20 de julio del 2016 (Código Nacional de policía y Convivencia) en el artículo 79 **EJERCICIO DE LAS ACCIONES DE PROTECCION DE LOS BIENES INMUEBLES**, se recomienda a la Inspección Segunda Urbana de Policía recuperar el bien privado

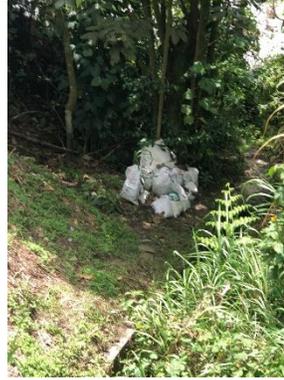
Fotografía No 2. Se evidencio material de construcción al interior del lote.

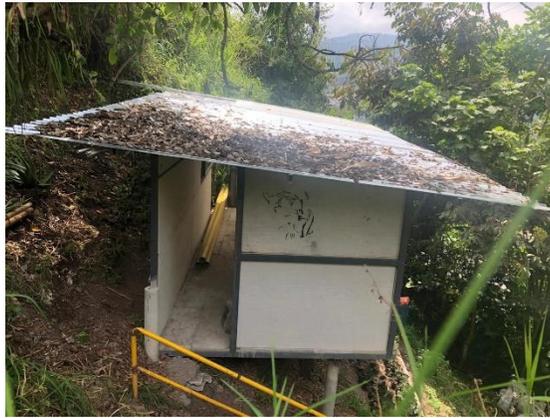
Fotografía No 3. En la visita ocular se pudo observar, una construcción en estructura liviana con muros en placa de fibrocemento con cubierta en tejas traslucidas de pvc.
