SGM-VC 0943-2021

**Asunto:** Informe - Barrio SAN SEBASTIÁN Calle 48G3 No. 1C-54  
**Referencia:** GED 37423-2021

En referencia al Control Urbano ejercido por parte del *Equipo Técnico de Vigilancia y Control Urbanístico* adscrito a la Secretaría de Gobierno Municipal, se realiza la visita ocular el día 10 de agosto del 2021, al predio con dirección (según el SIG) Calle 48G3 No. 1C-54, Barrio SAN SEBASTIÁN, Comuna CIUADELA DEL NORTE, nos permitimos brindar el siguiente Informe Técnico, el cual determina que:

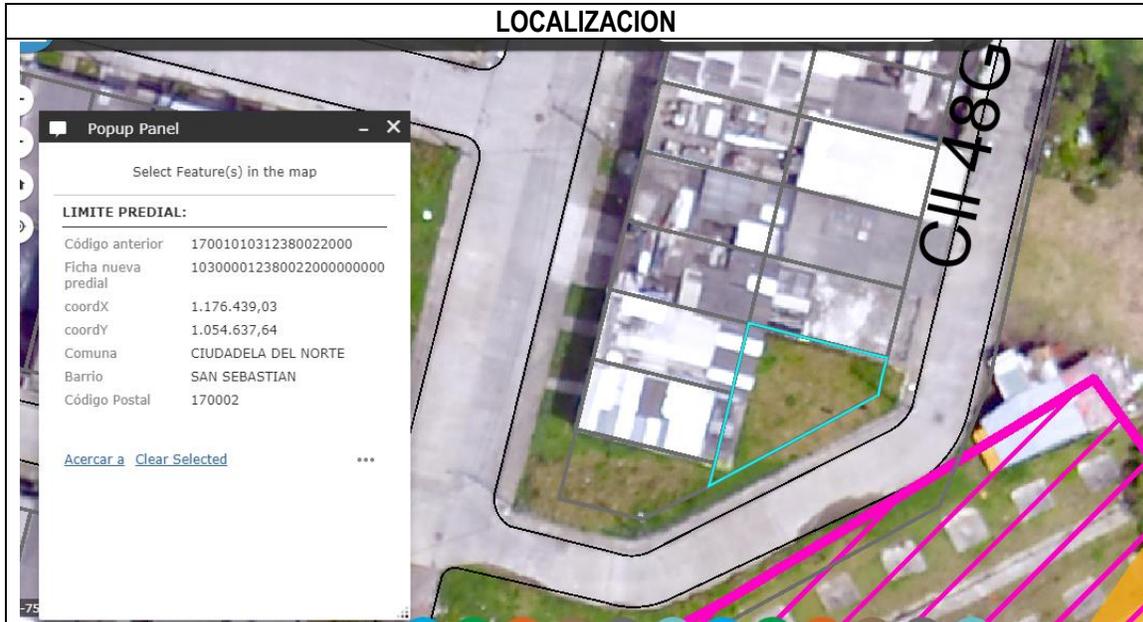
**IMAGEN No 1.** Barrio SAN SEBASTIÁN, Comuna CIUADELA DEL NORTE. Imagen cartográfica. Consulta Sistema Estructurante - Sistema de Información Geográfica – SIG. Fuente: sig.manizales.gov

De conformidad al *Consulta Cartográfica Temática POT Rural 2017 -2031*, consultado en el Sistema de Información Geográfica – SIG ([sig.manizales.gov.co](http://sig.manizales.gov.co)), adoptado bajo acuerdo municipal No. 0958 de 2017, se evidencia que en el antejardín de la vivienda con dirección Calle 48G3 No. 1C-54 con número de predial 103000012380022000000000, **NO presenta restricciones para desarrollos urbanísticos. acorde a lo mostrado en la IMAGEN 1 del presente informe. No obstante, el área**

de antejardín del lote visitado Si presenta restricciones para desarrollos urbanísticos, pero la construcción actual la tiene ocupada.

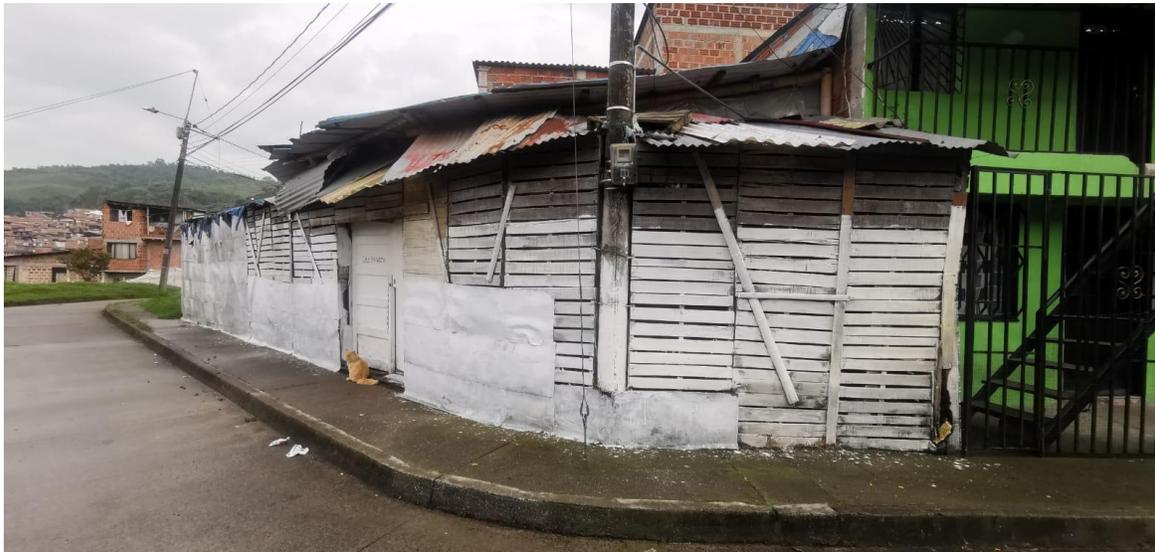
- En el momento de la visita NO se observa material de construcción y NO se observa personal dedicado a labores de construcción en el sitio.
- Durante la visita se observa el desplante de una construcción, ya terminada, presuntamente dedica a vivienda, cuyos muros exteriores son en madera y láminas planas de zinc, estructura de cubierta en guadua y cubierta en tejas de zinc, asbesto cemento y plástico.

- La vivienda hallada no corresponde con norma urbanística alguna, ni en su conformación estructural como tampoco en su conformación arquitectónica. A lo anterior se suma el que utiliza como una de sus columnas de soporte un poste de electricidad ubicado sobre el andén y se encuentra parte de su área desplantada sobre toda el área de antejardín.

**Fotografía No 1.** Vivienda en materiales provisionales encontrada en el sitio de la visita. Se utiliza un poste eléctrico como parte estructural de la vivienda, además de ocuparse la totalidad del antejardín.

- En el predio de dirección Calle 48G3 No. 1C-54, barrio SAN SEBASTIÁN, se pudo evidenciar la existencia de una vivienda con muros exteriores en madera y láminas planas de zinc, cubierta en tejas de zinc onduladas y también de asbesto cemento, estructura de cubierta en guadua y algunos plásticos; dicha vivienda no se sujeta a norma urbanística alguna ni en su conformación estructural ni arquitectónica, además de utilizar un poste de energía eléctrica como parte de su estructura y ocupar la totalidad del área de antejardín en su desplante.
- Se remite la presente al (a la) Inspector Sexto Urbano de Policía, para su conocimiento y fines pertinentes.

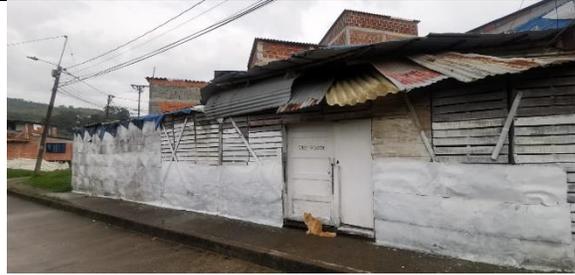
- Pese al llamado a la puerta, éste no fue atendido.
- Consultado el Sistema de Información Geográfica, se determina que el área encerrada traspasa los límites del predio privado y se desplanta, también, sobre el antejardín del sector.

**Fotografía No 2.** Se observa la ocupación del antejardín y la no sujeción a norma urbanística alguna en la vivienda visitada.

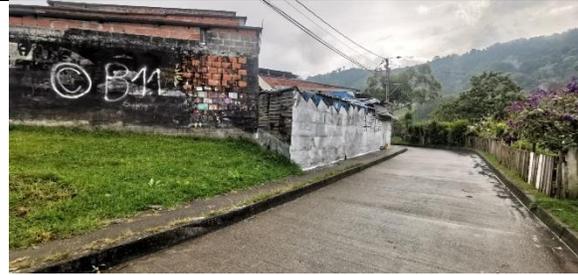
**Fotografía No 3.** Localización de la vivienda respecto al lote aledaño y a la vía.
