**Asunto:** Filtración Agua. Cancha Microfutbol Terminal Busetas SOCOBUSES. Barrio La Linda.

**Referencia:** Solicitud inspección. Rad GED 48801-21 / UGRCOBM 816-21

Asunto: Respuesta a Derecho de Petición - Filtración de Agua B. La Linda.	Exp. 794-21
---	-------------

ASUNTO: Respuesta a PQR No. 2021-EI-00016083 y D.P. No. 2021-EI-00017582.  
Barrio La Linda. Municipio de Manizales

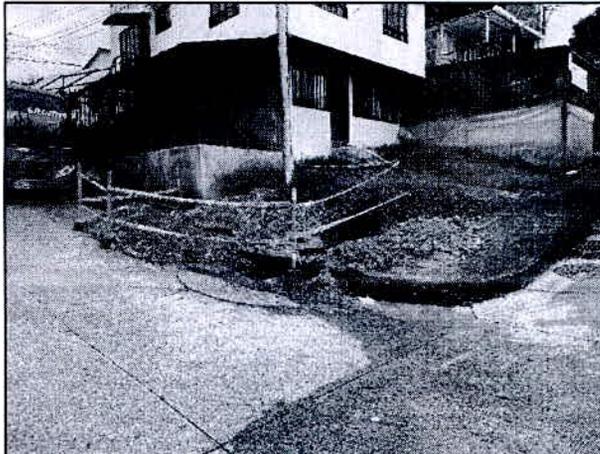
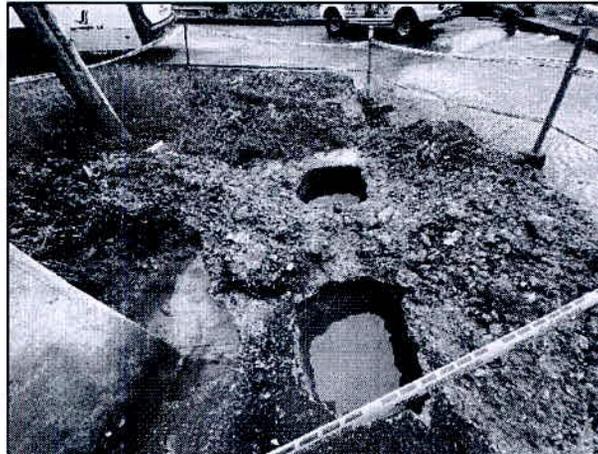
Por la naturaleza de la filtración y su flujo lento, se presume posible relación con falla o irregularidad sobre el sistema de alcantarillado local, cerca de la cámara de registro mencionada; razón por la cual se debe realizar la inspección y diagnóstico del sistema, establecer la causa y el origen de dicha anomalía y, si es del caso propiciar su reparación, manejo o control.

No se observan indicios de inestabilidad visibles en terreno ni sobre elementos cercanos expuestos (viviendas contiguas, infraestructura de la cancha, calzada de la vía sobre de la intersección Calle 12B Occ y cra 10 C N, etc) asociados a fenómenos de infiltración y sobresaturación del terreno.

Se recomienda y solicita comedidamente a la empresa **Aguas de Manizales S.A. E.S.P.**, verificar el estado y funcionamiento del sistema local de la red de acueducto y alcantarillado y sus elementos en este punto y/o de posibles acometidas domiciliarias que puedan estar ocasionado la anomalía, que se observa en el trayecto hacia la recámara en el sitio inspeccionado; a fin de descartar o confirmar posibles daños o deterioros en los elementos de los sistemas u obstrucciones del alcantarillado que puedan estar ocasionando las filtraciones y emanaciones de agua descritas.

Monitorear cualquier anomalía o comportamiento irregular de inestabilidad en general sobre el terreno, tales como agrietamientos, deformaciones o colapsos de elementos expuestos, emanaciones excesivas o retenciones irregulares de agua, desplazamientos y/o desprendimientos de tierra, de manera particular durante eventos puntuales de precipitación intensa y/o periodos de lluvias persistentes, y de ser necesario reportar dichas eventualidades al Cuerpo Oficial de Bomberos Manizales (línea 119).

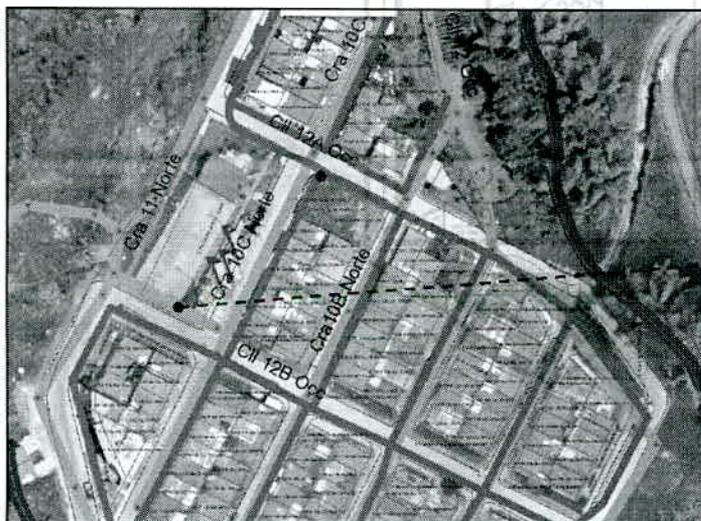
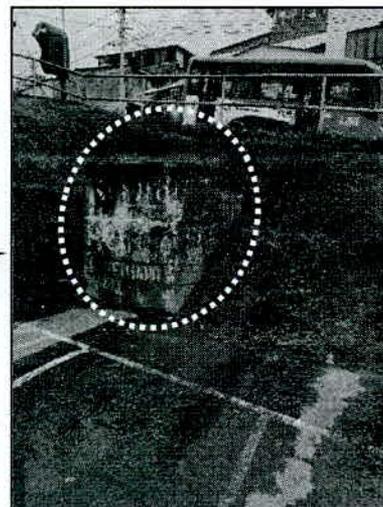
En el sitio mencionado (Cancha Microfutbol Terminal Busetas SOCOBUSES) ubicada en el sector, a un costado de la losa en concreto que conforma el escenario deportivo, se presenta filtración de agua a partir de la sección media del talud empradizado que se conformó para la cancha.

La filtración se manifiesta por emanación leve y continua sobre el terreno a un costado de la caja de registro del alcantarillado (estructura que se ubica a borde de la cancha), generando acumulación de agua y flujo lento sobre la losa de la misma, a lo largo de su extensión.

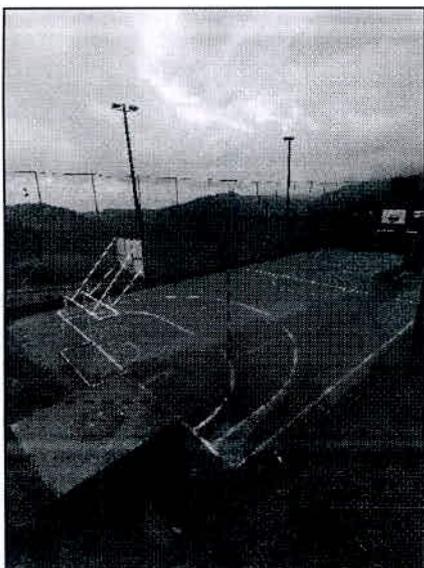
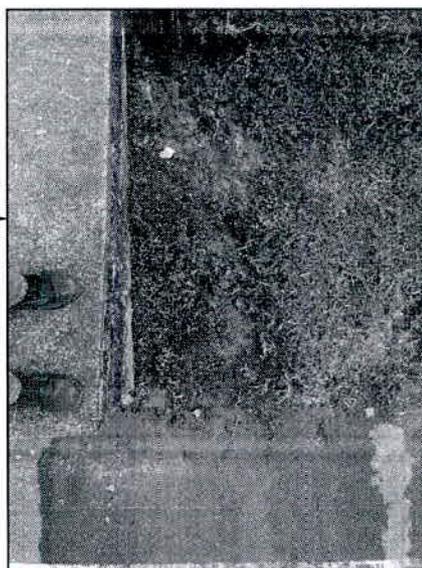
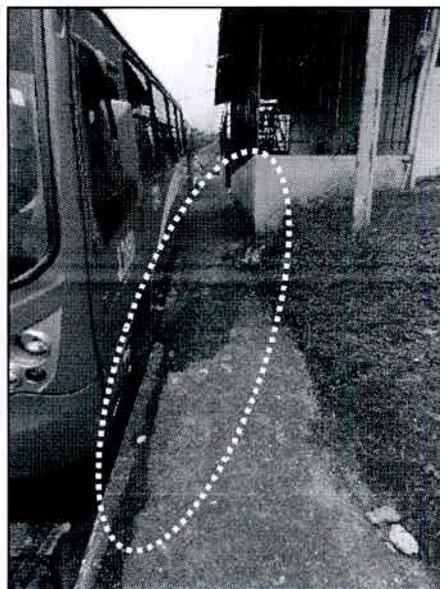
Cabe indicar que, similarmente se presentan filtraciones y flujos muy leves de agua, que se manifiestan en andén superior de la cancha, al parecer asociadas a viviendas de la calle 12 B Occ y además acumulaciones de agua (obstrucciones) sobre los 2 imbornales de la misma.

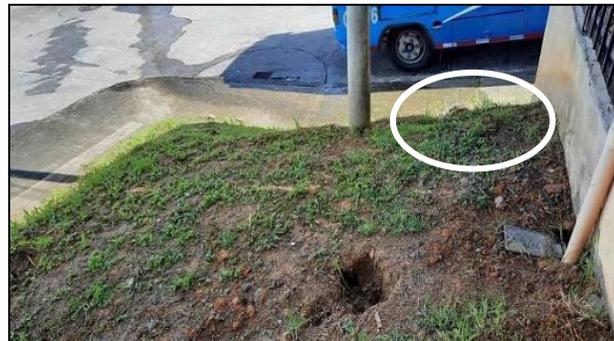
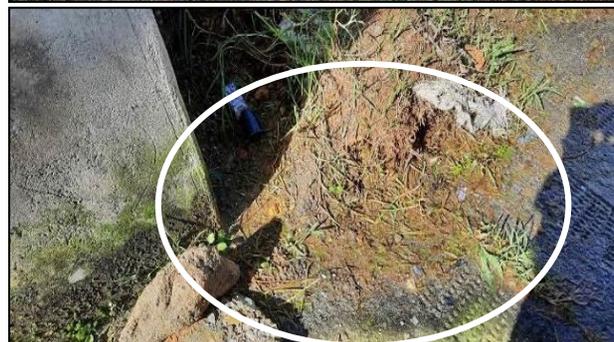
Fotografías Nos. 03, 04 y 05, se observa afloramiento de agua en el paramento de la vivienda de la solicitante de visita, se advierte salida de aguas y presencia de óxido de hierro, el cual hemos llamado como punto No. 02.

Se pudo evidenciar la presencia de tres afloramientos de agua, el primero sobre la esquina de la zona verde, exactamente encima de imbornal, donde se aprecia salida de agua entre el sardinel y el pavimento, y entre el sardinel y el andén. Así mismo, se pudo observar afloramiento de agua entre el paramento de la vivienda, con presencia de óxido de hierro o caparrosa, el cual se ha denominado como punto No. 02.

- Se deben revisar las redes internas de acueducto y alcantarillado de la vivienda, por parte de la propietaria de la misma, a fin de descartar que los afloramientos de agua estén asociados o relacionados con fugas de agua de las redes internas. En el punto denominado como 02, puede existir niveles freáticos superficiales, en caso de ser verificados, se debe implementar un filtro con piedra y geotextil, y entregar a sistema de alcantarillado del sector.

- Se debe realizar prueba para descartar la presentación de fugas en las redes de acueducto o alcantarillado, por parte de la entidad prestadora del servicio, por ello se le enviará copia de este oficio a la Empresa Aguas de Manizales SA ESP.

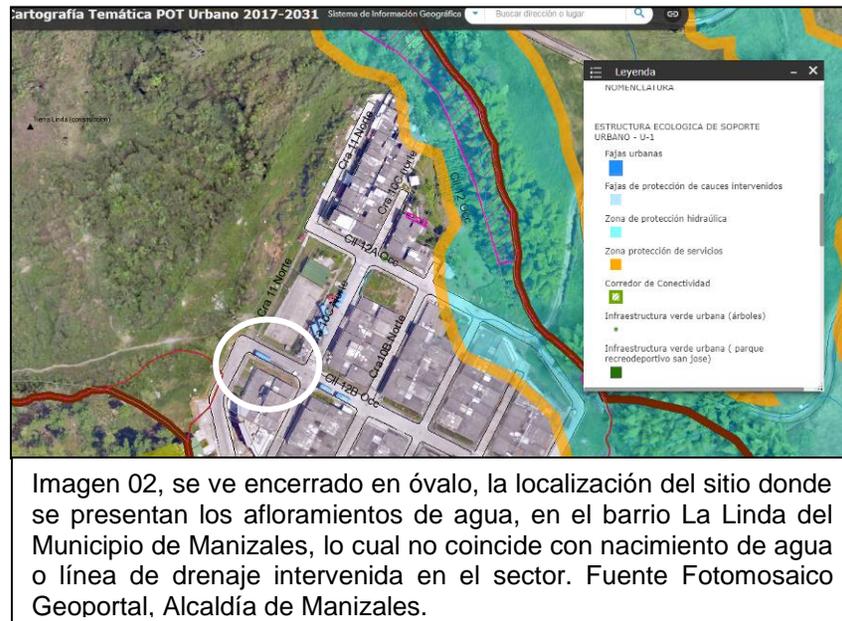
Según afirmaciones de la solicitante de la visita, la cual se ubica en la Cra 11N, 12B OCC 3, Manzana 25 casa 504, donde argumenta que estos afloramientos no se habían presentado antes en estos sitios, y que solo hasta hace 2 meses y medio, se vinieron a observar estas salidas de aguas.

En la actualidad, no se perciben escenarios de riesgo por deslizamiento asociado a los afloramientos de agua identificados en este sector del barrio.

- Revisado el geoportal de la Alcaldía de Manizales, no se aprecia ningún cauce en cercanías de la vivienda de la señora Jenny Tatiana Osorio Pérez, solicitante de la presente visita.

- Se observó en la salida del afloramiento 01, mucha cantidad de agua con presión con lo que se presume que debe haber una tubería de acueducto con fugas que generan este tipo de afloramientos como los denominados 01 y 03.
