Asunto: Derecho de Petición- Revisión filtración de agua Barrio La Linda.

ASUNTO: Respuesta a PQR No. 2021-EI-00016083 y D.P. No. 2021-EI-00017582.
Barrio La Linda. Municipio de Manizales

Después de realizada visita el pasado 13 de octubre del presente, le puedo informar lo siguiente:

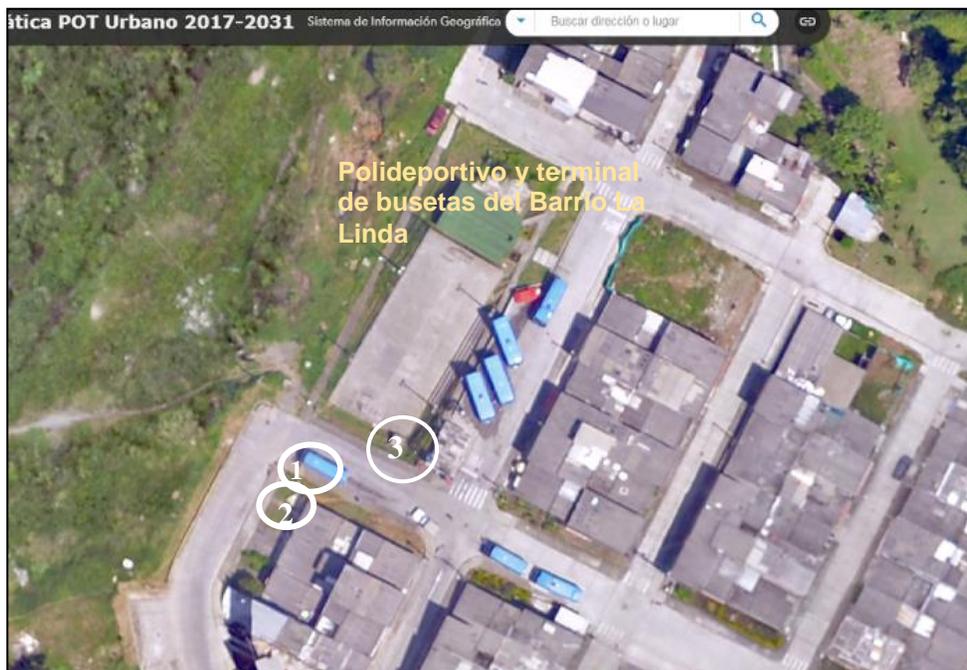
Imagen 01, se observa la localización de la vivienda de la señora Jenny Tatiana Osorio Pérez, enumerados los 3 afloramientos de agua evidenciados, en el barrio La Linda del Municipio de Manizales. Fuente Fotomosaico Geoportal, Alcaldía de Manizales.

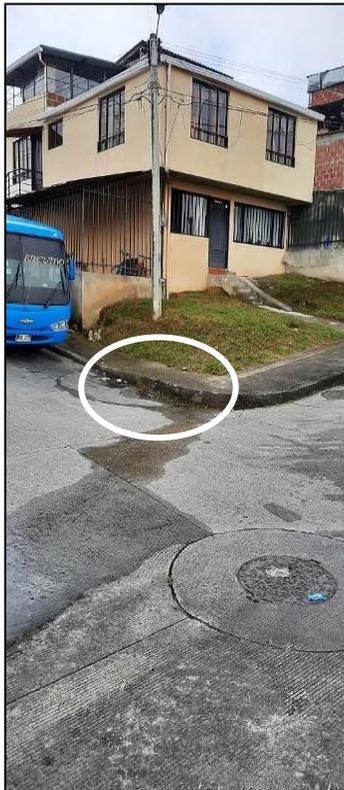
Fotografías Nos. 01, y 02, se observa afloramiento de agua en la esquina de la zona verde de la propiedad de la solicitante de la visita, en donde se ve la salida de aguas entre el sardinal y la vía, y entre el sardinal y el andén, el cual hemos llamado como punto No. 01

Se pudo evidenciar la presencia de tres afloramientos de agua, el primero sobre la esquina de la zona verde, exactamente encima de imbornal, donde se aprecia salida de agua entre el sardinel y el pavimento, y entre el sardinel y el andén. Así mismo, se pudo observar afloramiento de agua entre el paramento de la vivienda, con presencia de óxido de hierro o caparrosa, el cual se ha denominado como punto No. 02.

- Se observó en la salida del afloramiento 01, mucha cantidad de agua con presión con lo que se presume que debe haber una tubería de acueducto con fugas que generan este tipo de afloramientos como los denominados 01 y 03.

- Se debe realizar prueba para descartar la presentación de fugas en las redes de acueducto o alcantarillado, por parte de la entidad prestadora del servicio, por ello se le enviará copia de este oficio a la Empresa Aguas de Manizales SA ESP.

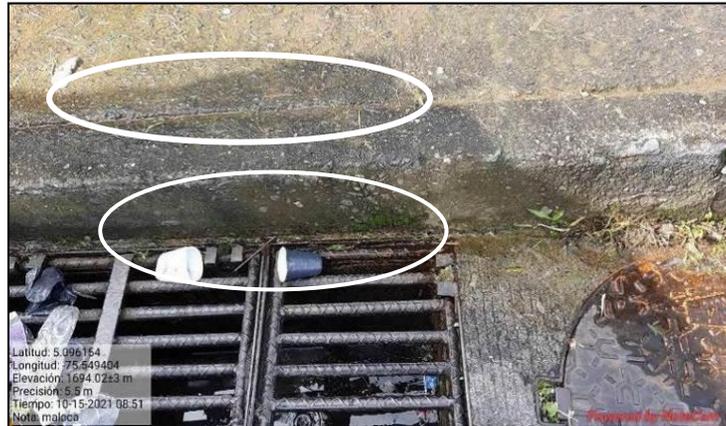
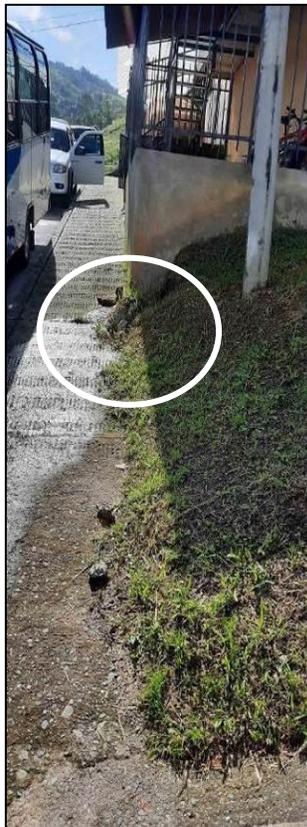
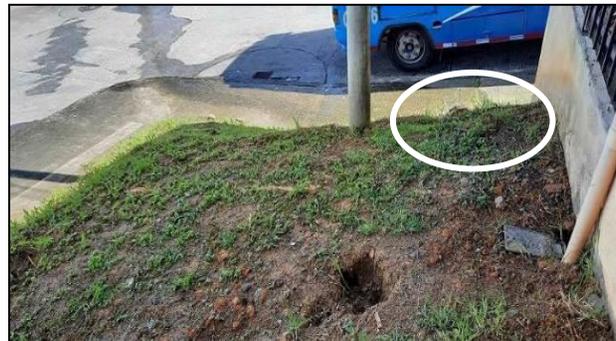
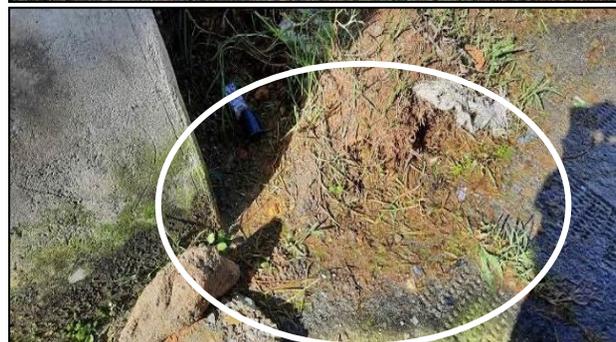
Fotografías Nos. 03, 04 y 05, se observa afloramiento de agua en el paramento de la vivienda de la solicitante de visita, se advierte salida de aguas y presencia de óxido de hierro, el cual hemos llamado como punto No. 02.

- Se deben revisar las redes internas de acueducto y alcantarillado de la vivienda, por parte de la propietaria de la misma, a fin de descartar que los afloramientos de agua estén asociados o relacionados con fugas de agua de las redes internas. En el punto denominado como 02, puede existir niveles freáticos superficiales, en caso de ser verificados, se debe implementar un filtro con piedra y geotextil, y entregar a sistema de alcantarillado del sector.

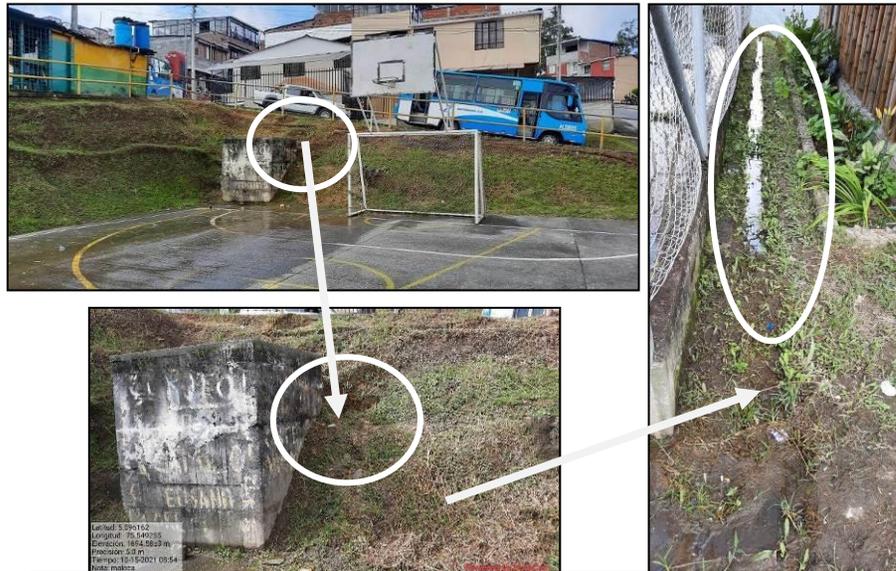
Fotografías Nos. 06, 07 y 08, se aprecia afloramiento de agua sobre uno de los taludes del polideportivo frente a esta vivienda, donde se ve el piso mojado y la salida de gran cantidad de agua, lo cual hace que mantenga inundada gran parte de la cancha, en el punto No. 03.

Y finalmente se vio otra salida de agua sobre el talud del costado de la cancha del polideportivo ubicado frente a estas viviendas (calle 12B occidente), el cual mantiene inundada gran parte de la losa del piso, y evacúa hacia el sistema de alcantarillado sobre el talud inferior a la misma, como se observa en las fotografías 06, 07 y 08.

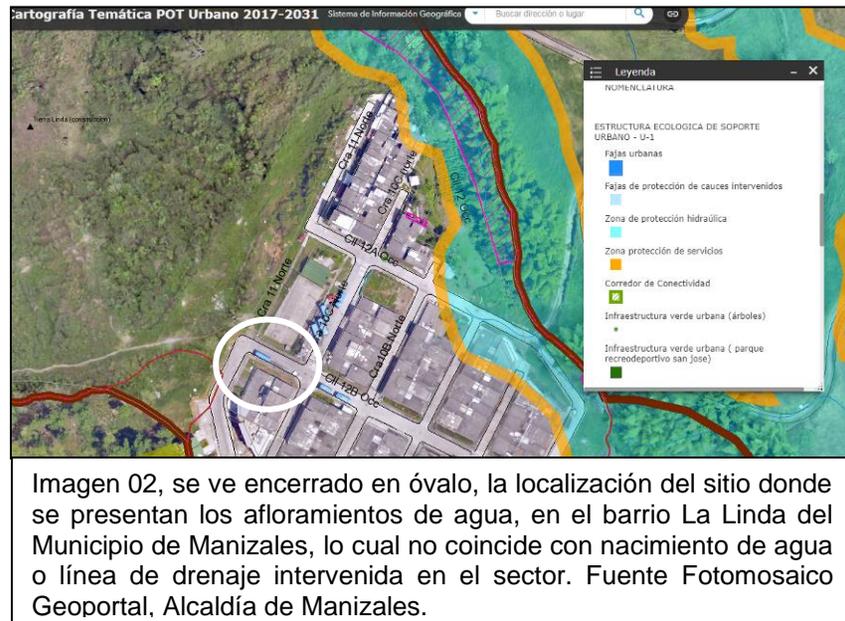
En la actualidad, no se perciben escenarios de riesgo por deslizamiento asociado a los afloramientos de agua identificados en este sector del barrio.
