SGM VC 0833-2021

**Asunto:** Informe, Carrera 10 # 57F-25, La Carolita  
**Referencia:** GED 31869-2021

## REGISTRO FOTOGRAFICO de la visita ocular realizada el día 14 de Julio del 2021 por parte del Equipo Técnico de Vigilancia y Control Urbanístico.

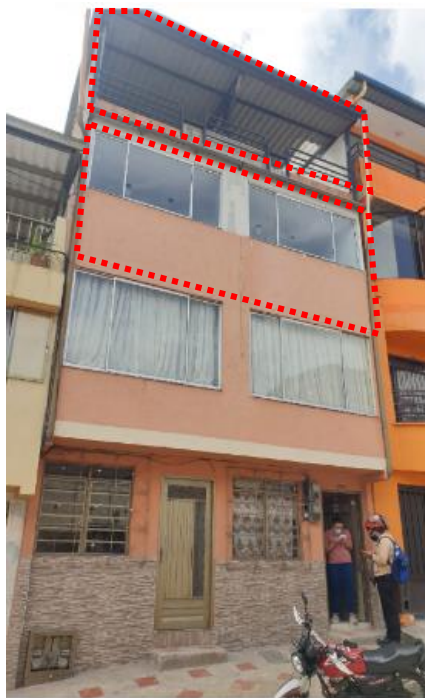
Fotografía No 1.

- Desde el exterior de la vivienda con vista en fachada, se pudo observar dos (2) pisos adicionales a los originales de la tipología de la vivienda, los cuales se encontraban en proceso de acabado final.

Fachada principal del predio, donde se puede evidenciar el crecimiento de la vivienda en un tercer y cuarto piso, donde la materialidad y acabados exteriores de la misma, evidencian las obras que se encuentran ejecutando.

- En el momento de la visita **SI** se observa material de construcción en el inmueble, pero **NO** se evidencia personal adelantando labores constructivas en el sitio.
- Dichas obras, **NO** contaban con Licencia de Construcción en alguna de sus modalidades.
- Se remite a la Inspección Doce Urbana de Policía para su conocimiento y fines pertinentes.

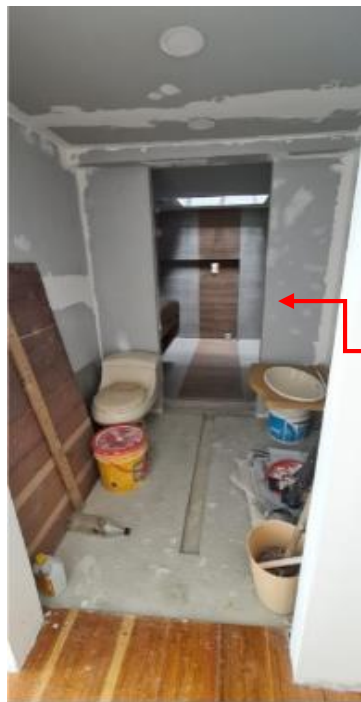
Fotografía No 2.

- Al momento de ingresar a la propiedad y hacia la parte superior, se pudo evidenciar la modificación espacial arquitectónica de la vivienda, donde se evidenciaron muros en sistema liviano en proceso de estuco y pintura, también unas escaleras metálicas nuevas, las cuales conducían hacia la parte superior de la vivienda en lo que era una terraza cubierta con perfilera metálica y tejas de fibrocemento.

Vista de trabajos internos en baño de la propiedad, donde se evidenciaron muros y divisiones en sistema liviano nuevas en proceso de estuco y pintura.

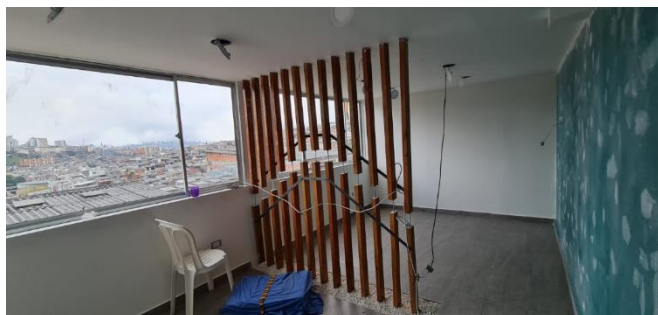
Fotografía No 3.

Otro ambiente o habitación de la vivienda en proceso constructivo y de cambio en distribución arquitectónica.

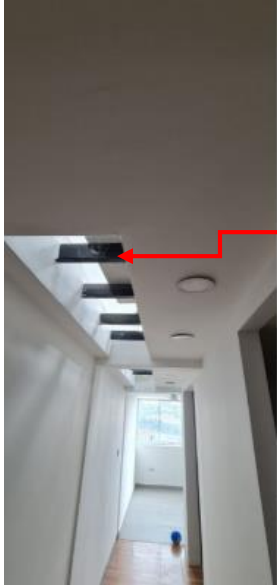
Fotografía No 5.

Apertura de losa de entre piso nueva en concreto, para la iluminación y ventilación de nuevos espacios.

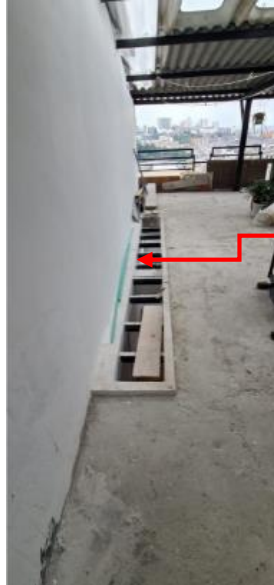
Fotografía No 6.

Otra perspectiva de la apertura de losa de entre piso nueva en concreto, para la iluminación y ventilación de nuevos espacios.

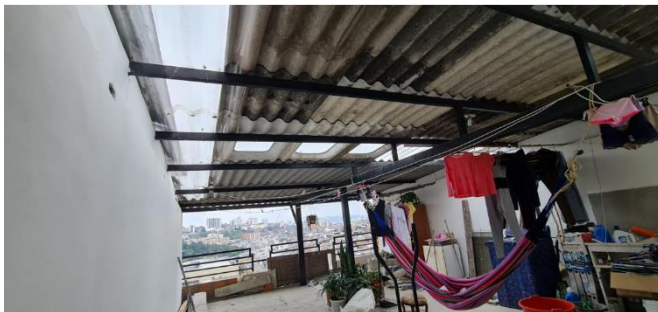
Fotografía No 7.

Imagen general de la terraza nueva construida en la propiedad, donde se evidenció una cubierta en estructura metálica negra con tejas en fibro cemento.

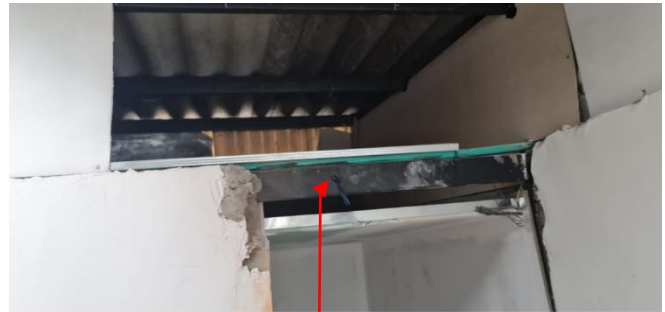
Fotografía No 8.

Reforzamiento estructural con perfilera metálica, el cual se evidencio en el último piso construido de la vivienda.
