**Asunto:** Informe - Barrio Veinte de Julio Calle 20A 28 61  
**Referencia:** **GED 12854-2021**

En atención a sus funciones, el *Equipo Técnico de Vigilancia y Control Urbanístico* adscrito a la Secretaría de Gobierno Municipal, realiza la visita ocular el día 07 de abril del 2021, al predio con dirección Calle 20A 28 61, Barrio Veinte de Julio, Comuna La macarena, nos permitimos brindar el siguiente Informe de lo allí observado:

#### REGISTRO FOTOGRAFICO de la visita ocular realizada el día 07 de abril del 2021 por parte del Equipo Técnico de Vigilancia y Control Urbanístico.

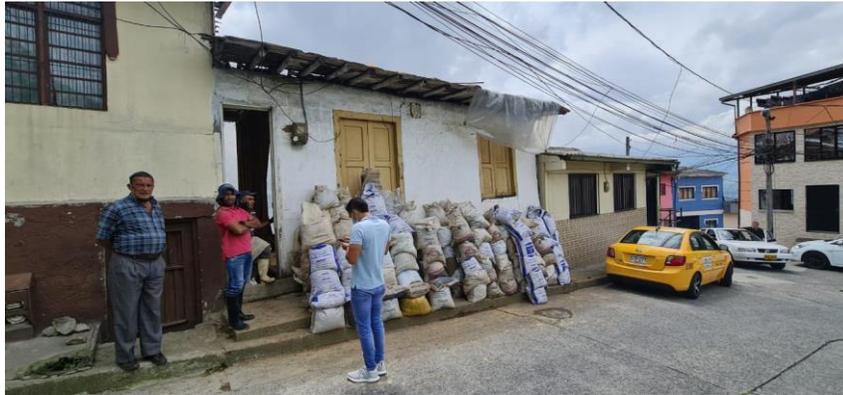
- En el momento de la visita se observa material de construcción en el inmueble, y se evidencia personal adelantando labores constructivas SIN LOS RESPECTIVOS ELEMENTOS DE PROTECCION.

- Durante la visita se observa acopio de material sobre el espacio público (anden), excavaciones en la parte inferior de la vivienda sin el respectivo apuntalamiento de protección y demolición de la parte interna de la vivienda.

**Fotografía No 1.** Fachada de la vivienda con dirección Calle 20A 28 61, acopio de materiales sobre el andén y personal sin los respectivos elementos de protección.

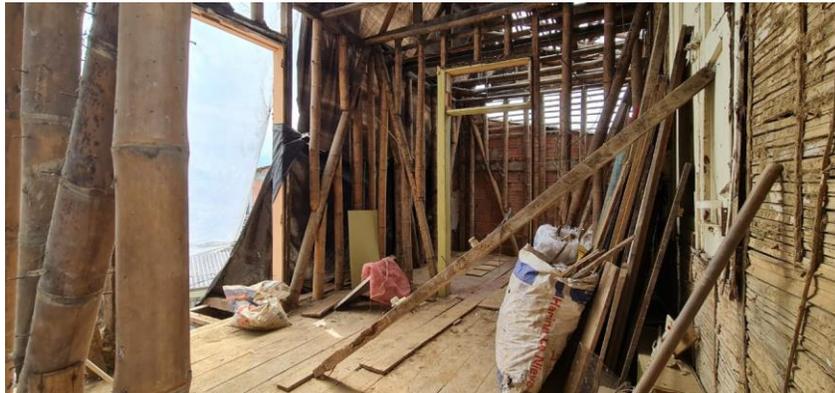
**Fotografía No 2.** Demoliciones al interior de la vivienda.

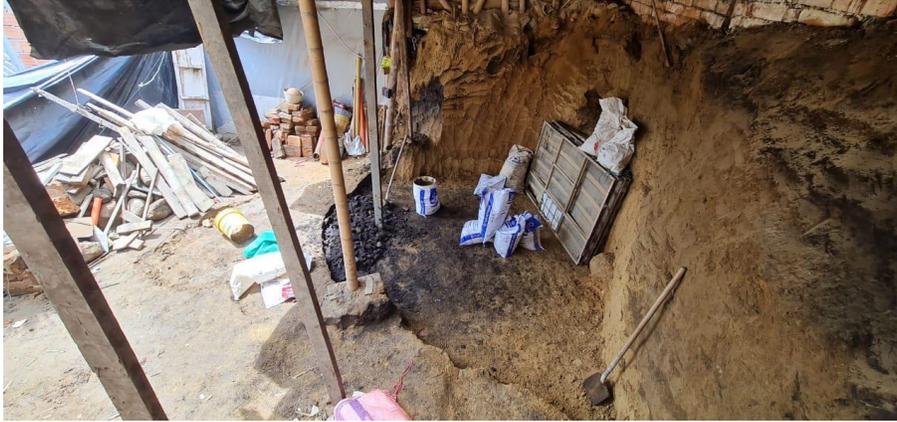
- Se remite copia a la Unidad de Gestión de Riesgo Municipal debido a que el predio presenta amenaza por deslizamiento y riesgo **MEDIO**, donde se están realizando excavaciones sin los procedimientos adecuados, dejando las cimentaciones del predio y de los predios colindantes a la vista, lo que puede generar riesgo de colapso o daños.

**Fotografía No 3.** Excavaciones en la parte inferior del predio sin el respectivo proceso de apuntalamiento para evitar el colapso del talud.

- Las intervenciones realizadas al interior del predio con dirección Calle 20A 28 61 **NO CUENTAN CON LICENCIA** tramitada ante las Curadurías Urbanas de Manizales.
- Se remite copia a la Unidad de Gestión de Riesgo Municipal debido a que el predio presenta amenaza por deslizamiento y riesgo **MEDIO**, donde se están realizando excavaciones sin los procedimientos adecuados, dejando las cimentaciones del predio y de los predios colindantes a la vista, lo que puede generar riesgo de colapso o daños.
- Se remite a la Inspección Doce Urbana de Policía para su conocimiento y fines pertinentes.

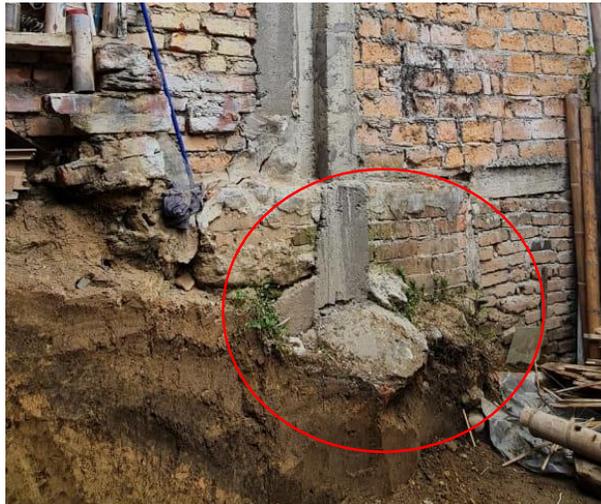
**Fotografía No 4.** Excavaciones dejando las cimentaciones del predio colindante a la vista.
