**SECRETARÍA DE
GOBIERNO**

Asunto: Informe– Barrio Villa Café, Carrera 9 No 57C-73.
Referencia: GED 27569-2020

En atención a sus funciones, el día 30 de septiembre de 2020 el Equipo Técnico de Vigilancia y Control Urbanístico adscrito a la Secretaría de Gobierno Municipal visita el predio que corresponde a la dirección Carrera 9 No 57C-73 en barrio Villa Café, Comuna Ciudadela del Norte, por lo tanto nos permitimos presentar el siguiente Informe de lo allí observado:

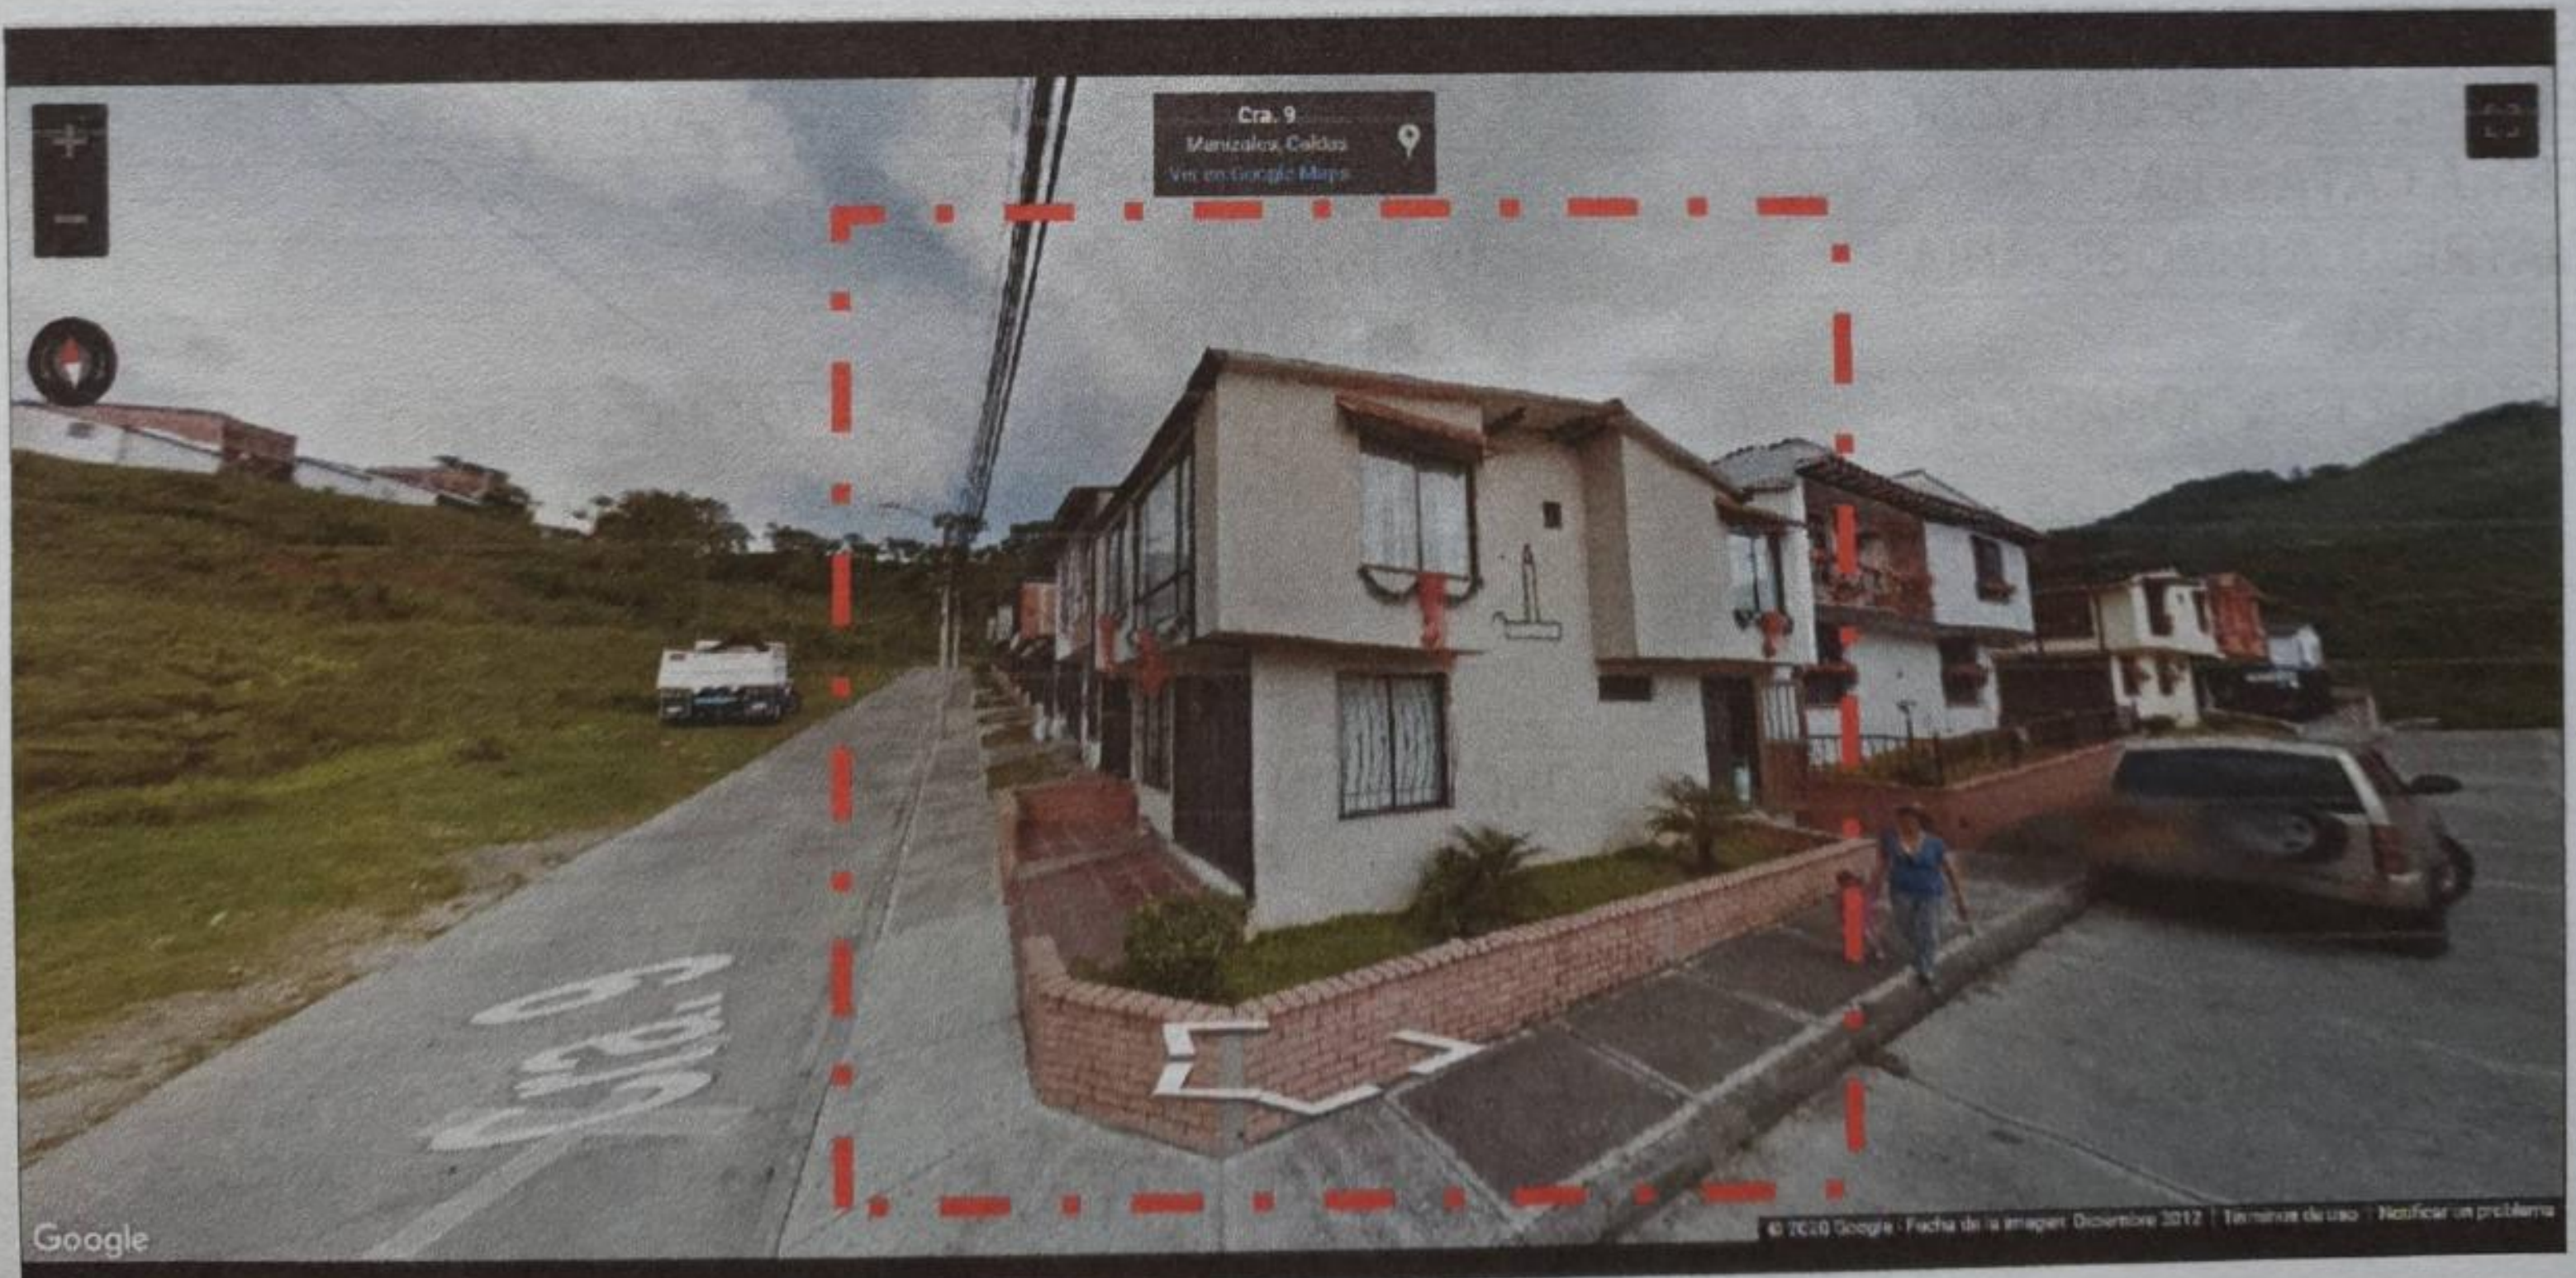
IMAGEN No 2. Imagen tomada por Google Street View, diciembre de 2012, Dirección Carrera 9 No 57C-73.

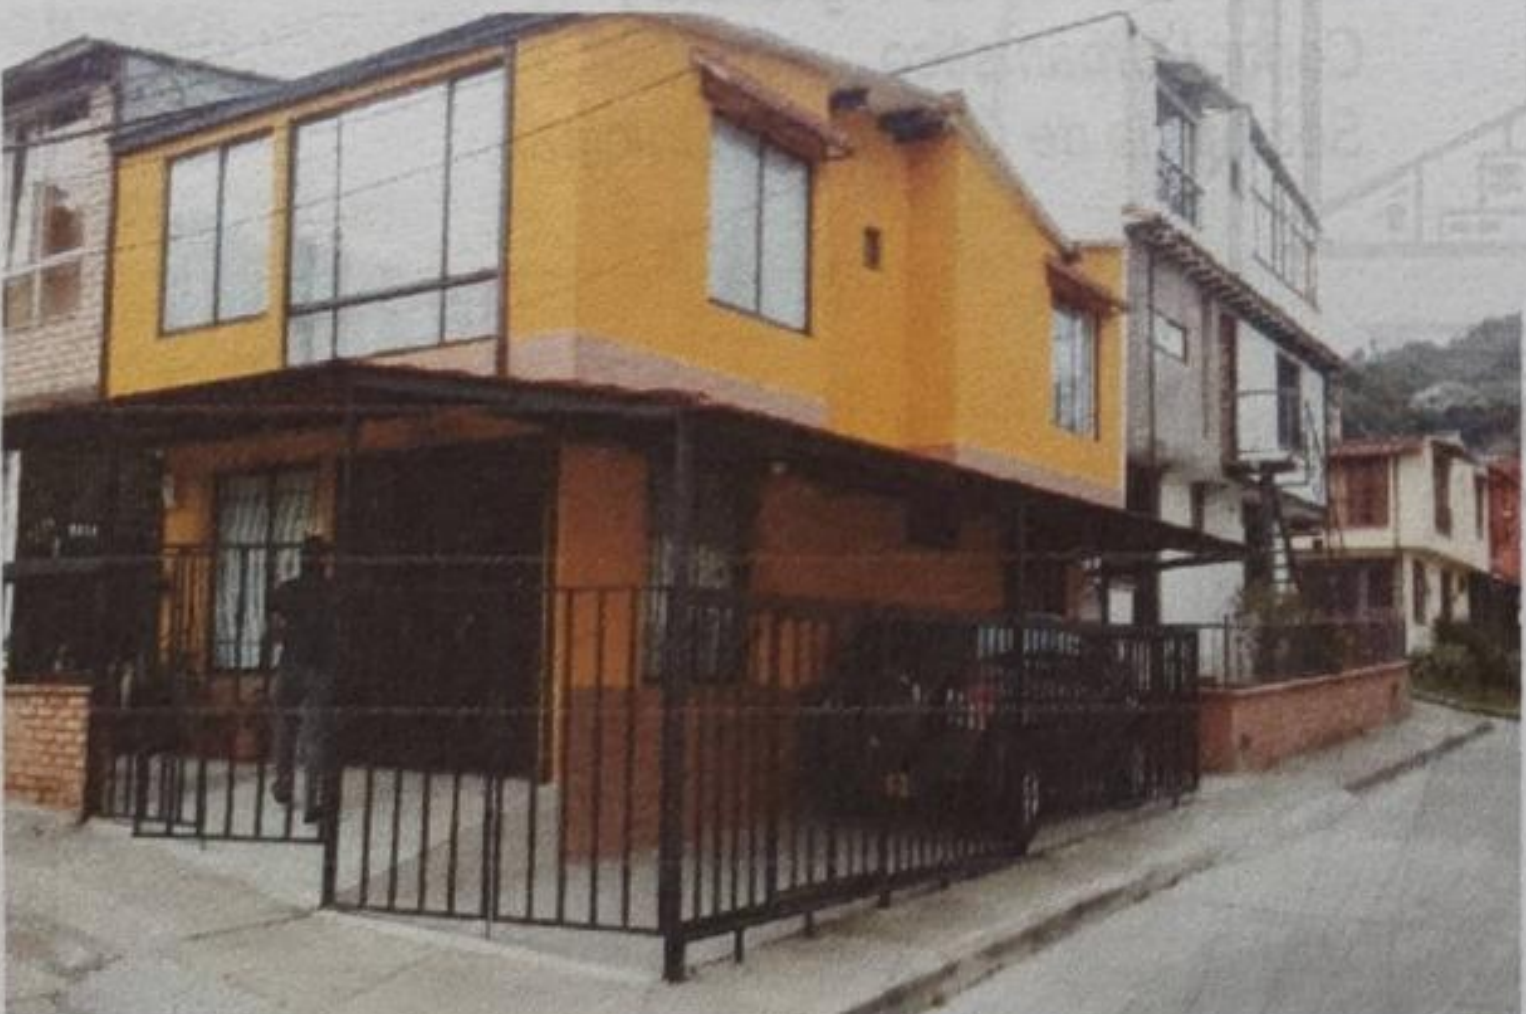
- En la visita ocular se pudo observar, que en la parte frontal y lateral de la vivienda existe un cerramiento en reja metálica cubierto, el cual encierra un área considerada zona verde, invadiendo el espacio público, y además está siendo utilizada como parqueadero vehicular. Dicha área esta endurecida en su totalidad.

Foto No. 1 Fachada de la vivienda, Se visualiza la invasión a la zona verde considerada un bien de uso público, con un cerramiento metálico cubierto.

- ✓ Al momento de la visita a la vivienda ubicada en el barrio Villa Café en la **Carrera 9 No 57C-73**, en la parte frontal y lateral de la vivienda, existe un cerramiento en reja metálica cubierto, el cual encierra una zona verde, además endurecido en un 100%, con esta intervención se está invadiendo una zona considerada Bien Fiscal de uso público, cuya propiedad es del **MUNICIPIO MANIZALES**.
- ✓ Se recomienda a la Inspección Sexta Urbana de Policía, el restablecimiento del orden urbanístico en dicho predio.

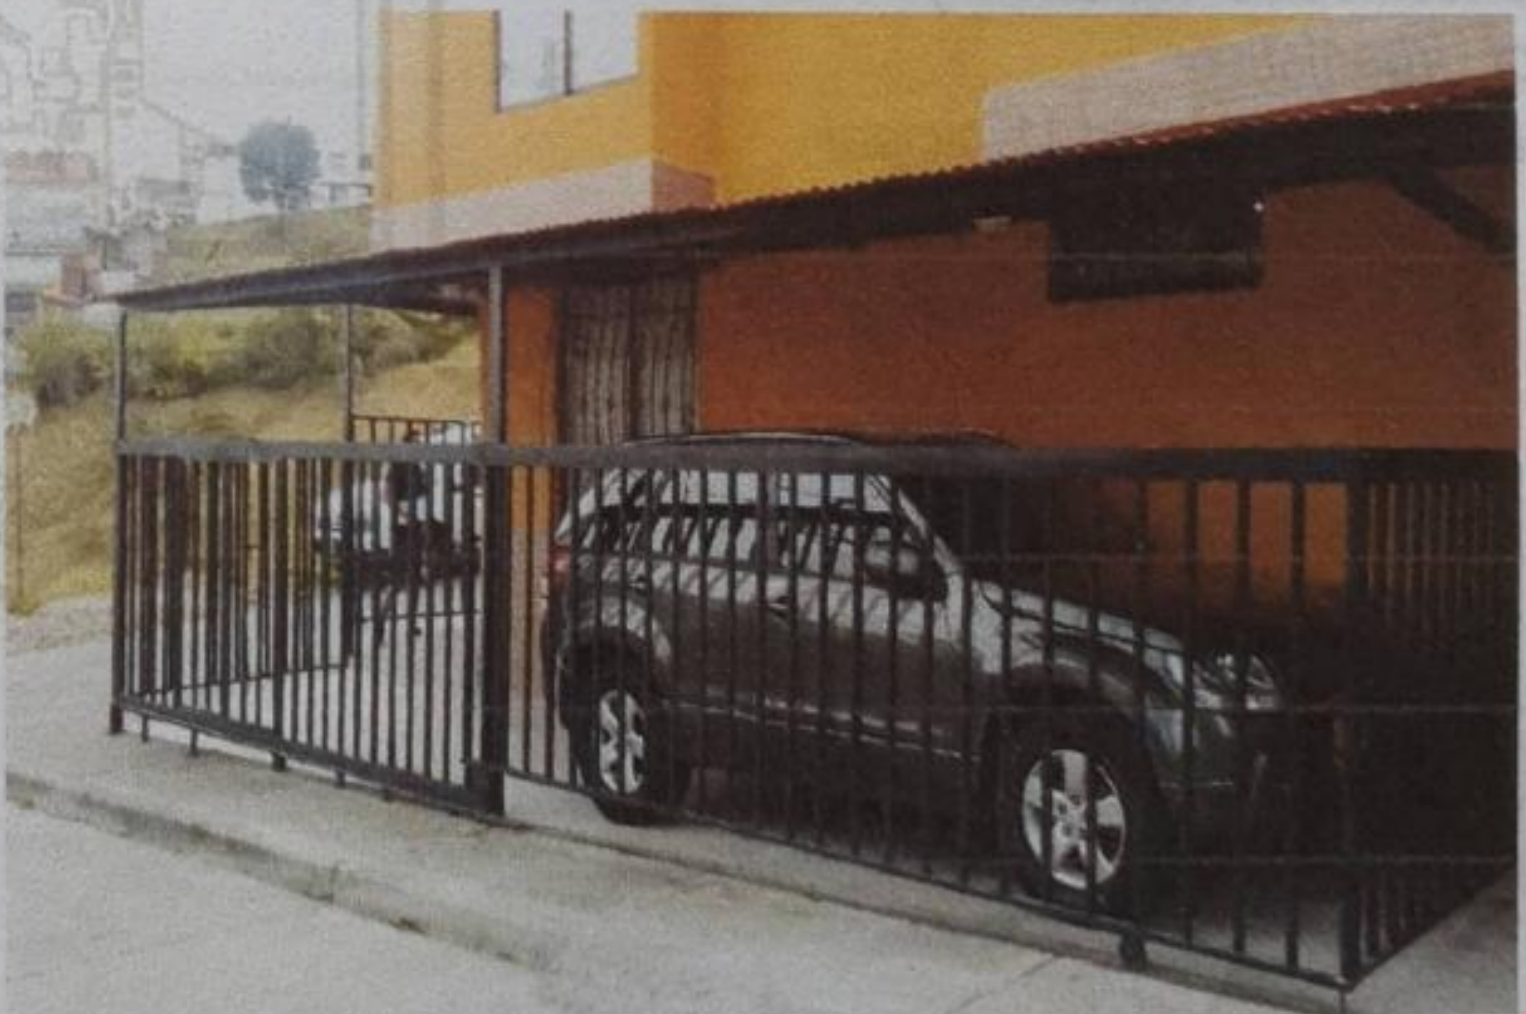
Foto No. 2 Detalle del cerramiento metálico cubierto, utilizado como parqueadero y el endurecimiento del piso.

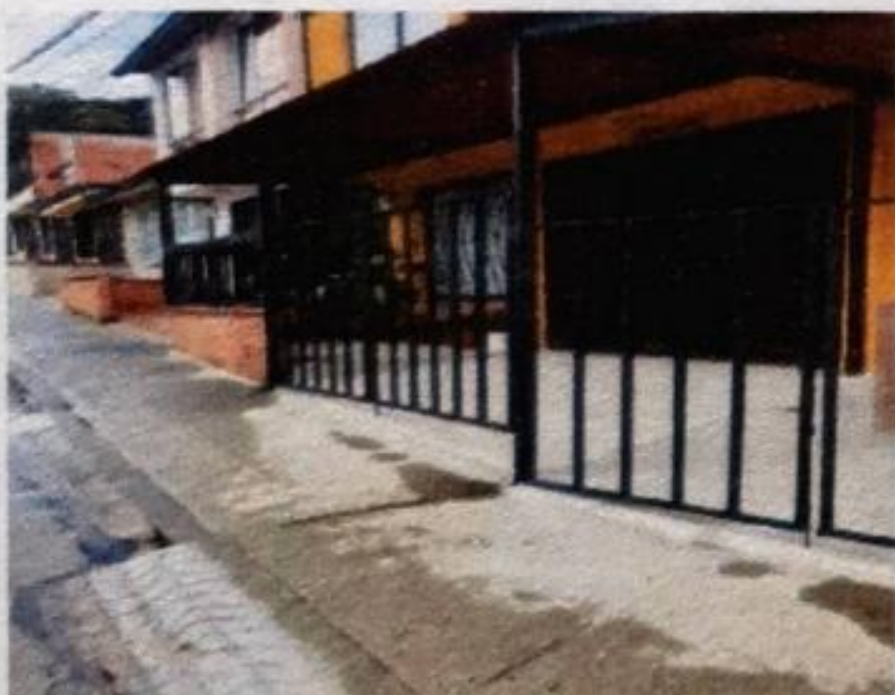
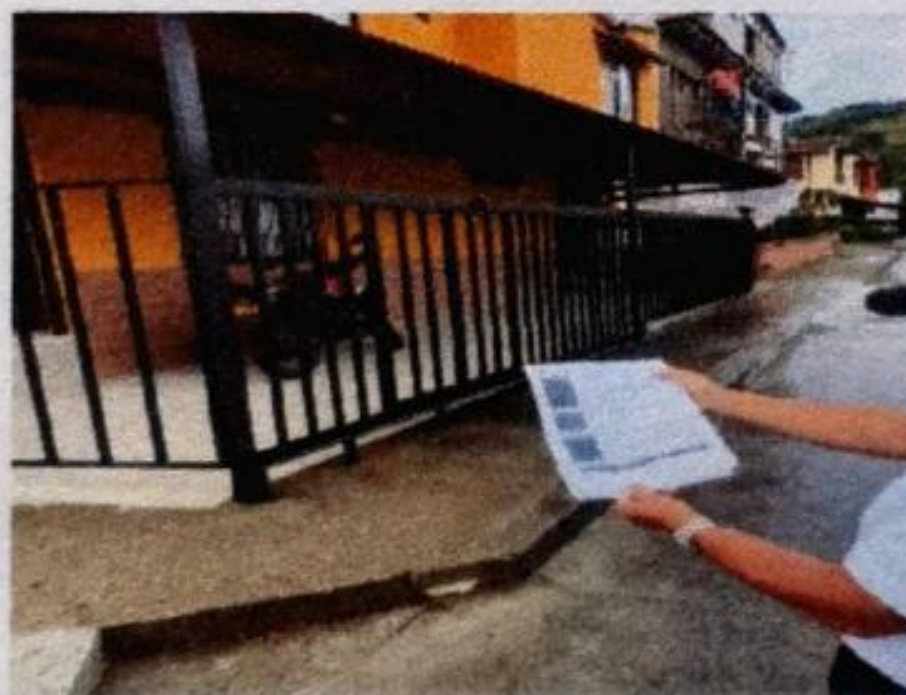
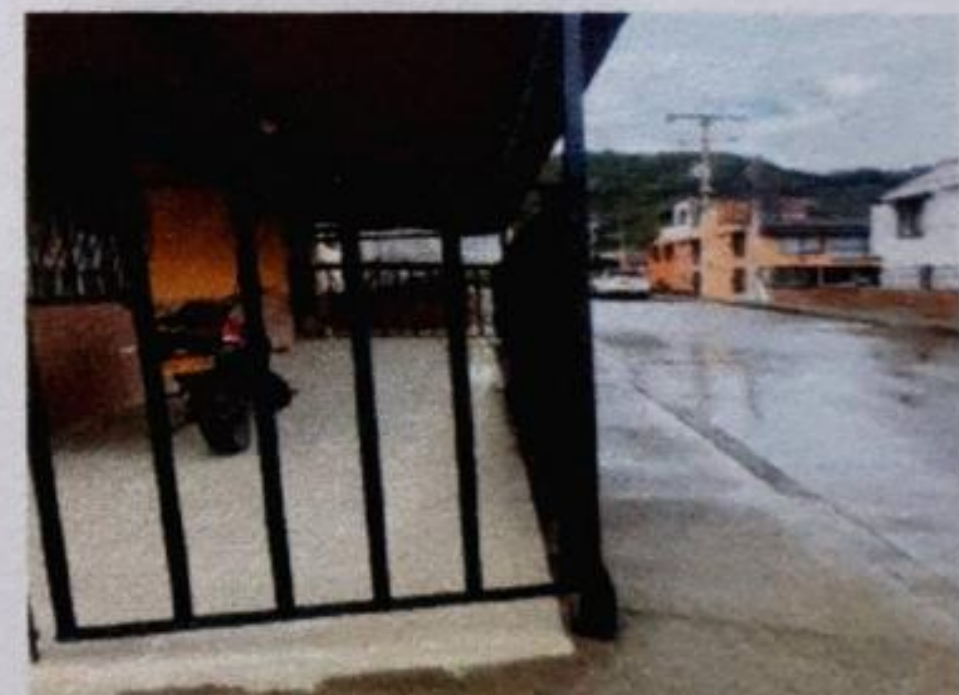
Anexo Registro fotografico

En respuesta al GED 27569 - 2020, de conformidad con lo estipulado en el artículo 23 de la Constitución Política de Colombia, artículo 13 y siguientes de la ley 1755 de 2015, el día 16 de septiembre del 2020 a las 14:45 P.M., hacen verificación ocular funcionarios de la Secretaría de Medio Ambiente en la dirección indicada por el quejoso (CARRERA 9 # 57C – 73 EN VILLA CAFE), en donde se evidencio la construcción de una reja ocupando el espacio público como se evidencia en el registro fotográfico, por lo que se oficiara a la oficina de control urbano del municipio para lo de su competencia.
