SGM VC 0113-2021Manizales, febrero15 de 2020

Asunto: Informe Barrio Villahermosa— Calle 51D # 10-27.

Referencia: GED 2871-2021

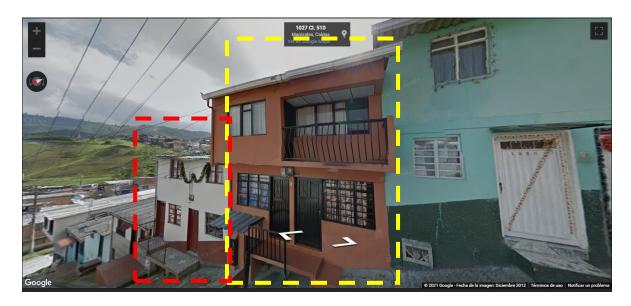
Imagen tomada por Google Street View, diciembre de 2012, Dirección Calle 51D # 10-27 y Calle 51D # 10-33

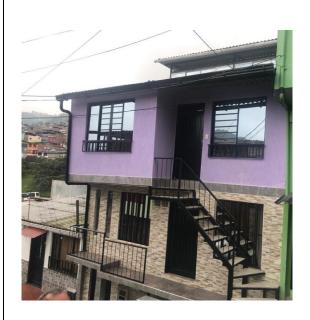
Al momento de la visita **NO** hay construcción en curso, se observa que en la parte frontal de la vivienda existen unas escalas de acceso a un segundo piso y una losa de acceso a un primer piso, con estas obras se invade el andén peatonal considerado espacio público.

Foto No. 1 Fachada de la vivienda Calle 51D # 10-37.

- NO hay construcción en curso
- Hacer retirar el Flanche es un error porque se van a perjudicar ambos vecinos.
- Está invadiendo el andén, espacio público, con escalas y plataformas de acceso.

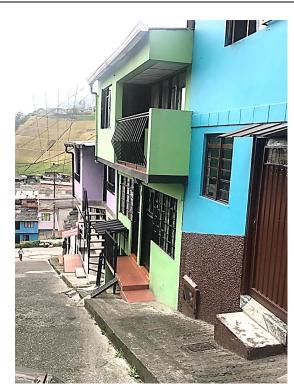
Foto No. 1 Fachada de las vivienda Calle 51D # 10-33.

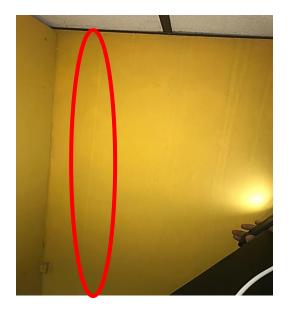
Al pasar a la vivienda de la Calle 51D # 10-33, somos atendidos por el Quejoso, señor GILBERTO GUTIERREZ CARDENAS, allí nos muestran unas fisuras sobre la pared colindante que van desde el primero al segundo piso, también dicen que cuando construyeron usaron la pared medianera sin permisos y solicitan que su vecino retire el Flanche que está pegado en su pared evitando que el agua lluvia penetre a ambas viviendas.

Foto No 2. Pared colindante con las fisuras

- Existen las fisuras pero NO podemos asegurar que sean causadas por el vecino.
- Lo del muro medianero NO se puede visualizar.
- Hacer retirar el Flanche es un error porque se van a perjudicar ambos vecinos.
- Está invadiendo el andén, espacio público, con losa de acceso y plataformas para acceso de moto.
