**SGM VC 0114-2021**  
Manizales, febrero 11 de 2021

**Asunto:** Informe, El Caribe, Carrera 11C # 47B-29.  
**Referencia:** GED 2220-2021/GED 5024-2021

En atención a la referencia se realiza visita ocular el día 10 de febrero de 2021, junto el Equipo Técnico de Vigilancia y Control Urbanístico adscrito a la Secretaría de Gobierno Municipal, al predio en la dirección Carrera 11C # 47B-29, barrio El Caribe, Comuna Ciudadela del Norte, nos permitimos brindar el siguiente Informe, el cual determina que:

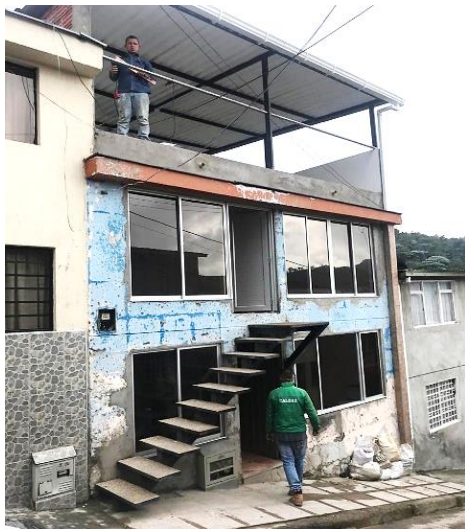
- Se observa una escala metálica, de acceso a un segundo piso en la parte externa de la vivienda, con lo cual se invade el andén considerado espacio público. Impidiendo la libre movilidad de los peatones.

**Foto No. 1** Fachada principal de la vivienda con dirección Carrera 11C # 47B-29, en donde se visualiza la escala metálica invadiendo el andén, la construcción del tercer nivel.

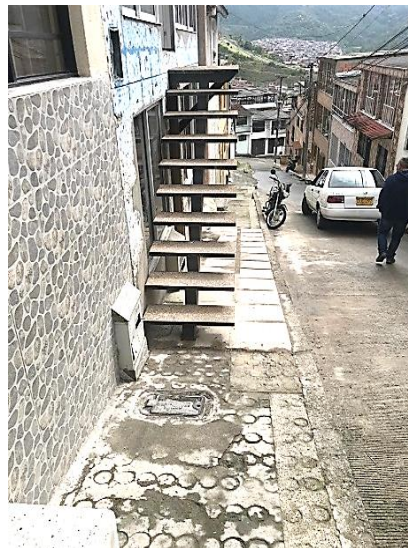
**Foto No. 2.** Detalle de la escala metálica invadiendo el andén considerado espacio público.

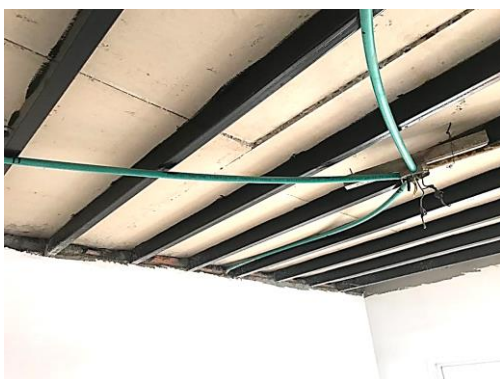
- Se visualiza la construcción de una placa de entepiso en sistema liviano para habilitar una terraza cubierta con teja de fibrocemento y soportada en estructura metálica. Dicha terraza da registro a los predios vecinos en sus muros laterales.

**Foto No 3.** Detalle de las viguetas metálicas y superboard para la losa de entrepiso del tercer piso.

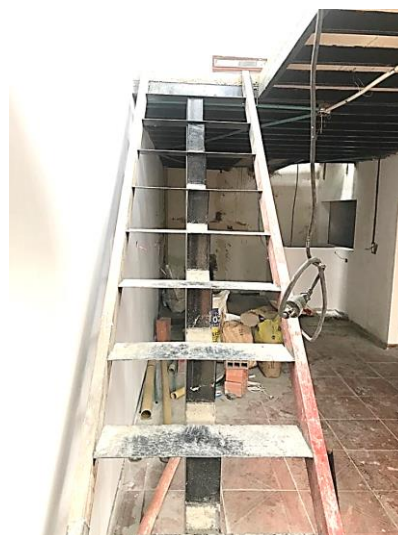
**Foto No 4.** Detalle de las escalas para acceder al tercer piso y la losa de entrepiso del tercer piso.

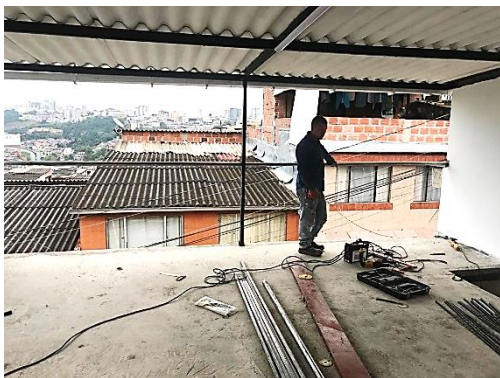
**Foto No 5.** Detalle de la terraza del tercer piso, se observa la cubierta.

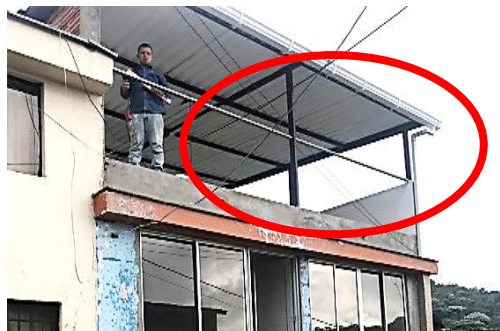
**Foto No 6.** Detalle de los muros del tercer piso, que dan registro a los vecinos. Personal trabajando en elementos de seguridad.
