**SGM-VC 1096-2020**

**Asunto:** Informe - Barrio Uribe Calle 40 No. 28B-28

**Referencia:** GED 40200-2020

En referencia al Control Urbano ejercido por parte del *Equipo Técnico de Vigilancia y Control Urbanístico* adscrito a la Secretaría de Gobierno Municipal, se realiza la visita ocular el día 11 de diciembre del 2020, al predio con dirección Calle 40 No. 28B-28, Barrio Uribe, Comuna La Fuente, nos permitimos brindar el siguiente Informe Técnico, el cual determina que:

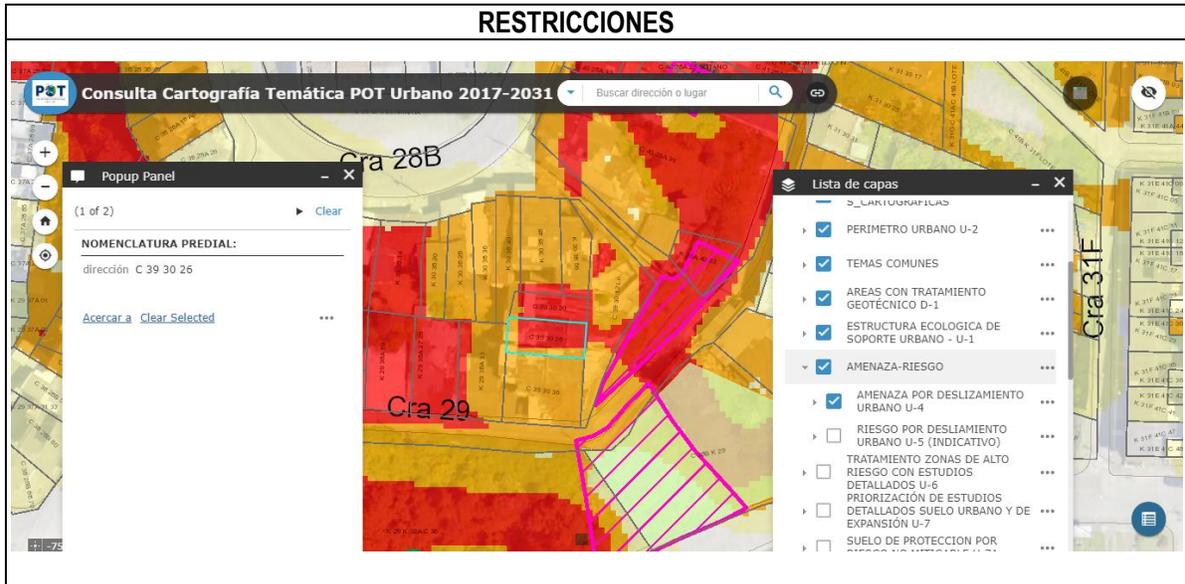
De conformidad al *Consulta Cartográfica Temática POT Rural 2017 -2031*, consultado en el Sistema de Información Geográfica – SIG (*sig.manizales.gov.co*), adoptado bajo acuerdo municipal No. 0958 de 2017, se evidencia que la dirección Calle 40 No. 28B-28 con número de predial 105000003410036000000000, **SI presenta restricciones para desarrollos urbanísticos por encontrarse en un área de AMENAZA POR DESLIZAMIENTO URBANO U-4 ALTA. SI presenta**

**IMAGEN No 4.** Barrio Uribe, Comuna La Fuente. Imagen cartográfica. Consulta Sistema Estructurante - Sistema de Información Geográfica – SIG. Fuente: sig.manizales.gov  
**AMENAZA POR DESLIZAMIENTO URBANO U-4 ALTA**

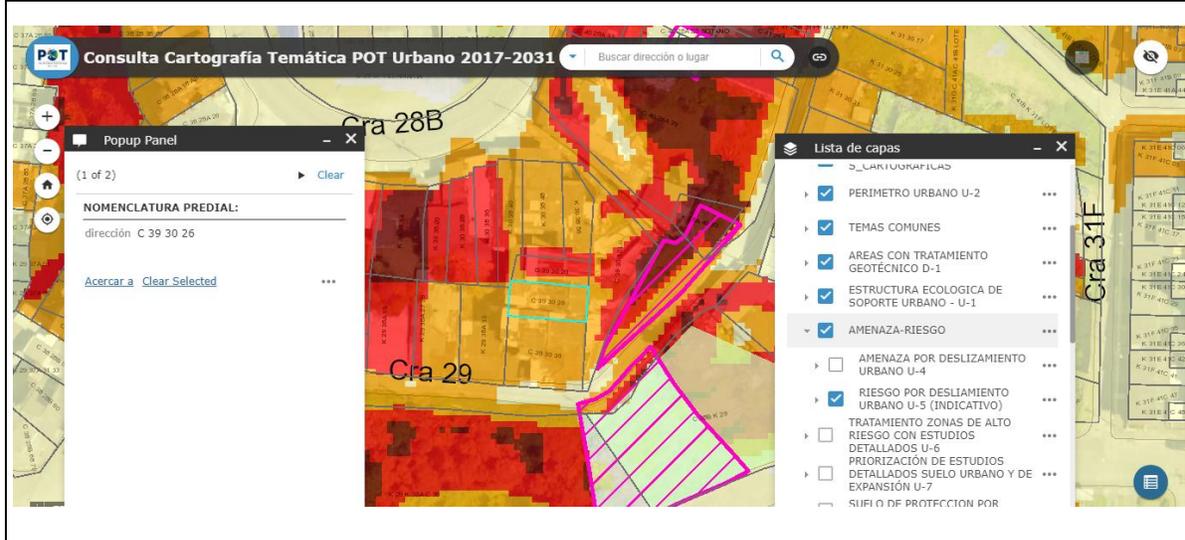
**restricciones para desarrollos urbanísticos por encontrarse en un área de RIESGO POR DESLIZAMIENTO URBANO U-5 MEDIO**

**IMAGEN No 5.** Barrio Uribe, Comuna La Fuente. Imagen cartográfica. Consulta Sistema Estructurante - Sistema de Información Geográfica – SIG. Fuente: sig.manizales.gov  
**RIESGO POR DESLIZAMIENTO URBANO U-5 MEDIO**

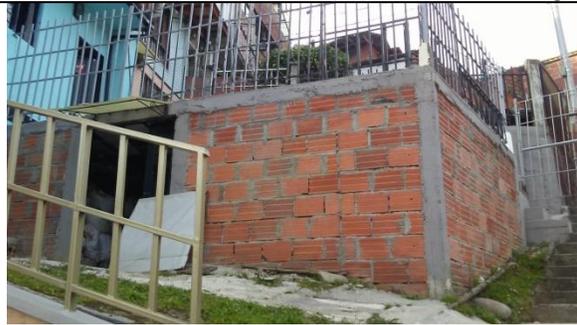
- En el momento de la visita NO se observa material de construcción en el inmueble, y NO se evidencia personal adelantando labores constructivas.
- Se evidencia la construcción, en el antejardín de la vivienda, de una zona dura donde, por la topografía del sitio se generó un volumen debajo con vigas y columnas en concreto, losa en concreto y muros en ladrillo farol, quedando su interior vacío; posteriormente se instala puerta con llave y se utiliza a modo de bajos para el almacenamiento de artículos, materiales y motocicleta, como se evidencia en las fotografías adjuntas al presente informe.

- Existe un agravante de la construcción realizada, y es que para generar el volumen vacío que hoy se utiliza como bodega y bajos, se retiró material del talud del antejardín original, sobre el cual se desplanta la vivienda en mención, y al momento no se puede descartar la existencia de procesos de inestabilidad en el sitio, generados por tal movimiento de tierras.

**Fotografía No 1.** Volumen generado en el antejardín, el cual se adaptó como bodega y bajos.

- Se recomienda a la Inspección Quinta Urbana de Policía realizar el RESTABLECIMIENTO DEL ORDEN URBANÍSTICO DEL SITIO, mediante el relleno y sellamiento de los bajos generados en el antejardín.

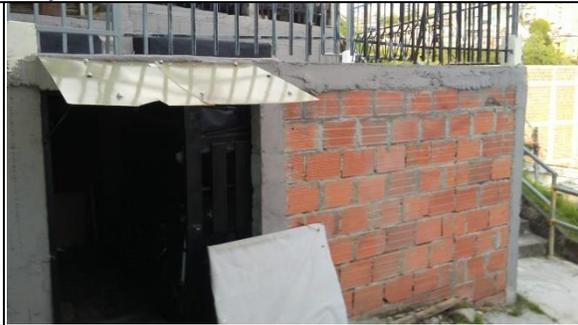
**Fotografía No 2.** Volumen generado en el antejardín, el cual se adaptó como bodega y bajos. Detalle de la puerta con llave.

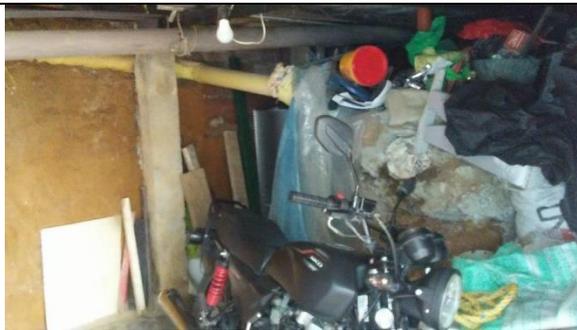
**Fotografía No 3.** Interior de la bodega bajo el antejardín de la vivienda.

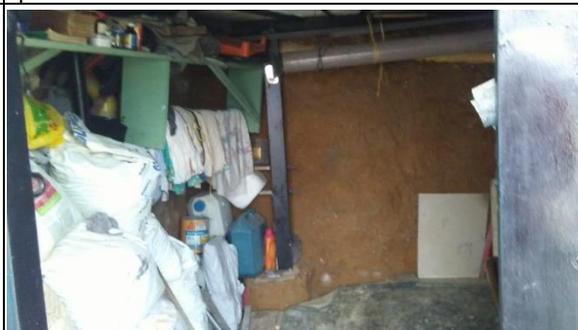
**Fotografía No 4.** Interior de la bodega bajo el antejardín de la vivienda.
