## UNIDAD DE GESTIÓN DEL RIESGO

UGR 608-2021

**Asunto:** Respuesta a solicitud  
**Radicado:** GED 11990-2021

De conformidad con el asunto de la referencia, nos permitimos informarle que se destinó personal de la Unidad de Gestión del Riesgo con el fin de realizar una inspección visual al predio objeto de la solicitud localizado a las viviendas localizadas por el sector del Matadero; donde se pudo establecer lo siguiente:

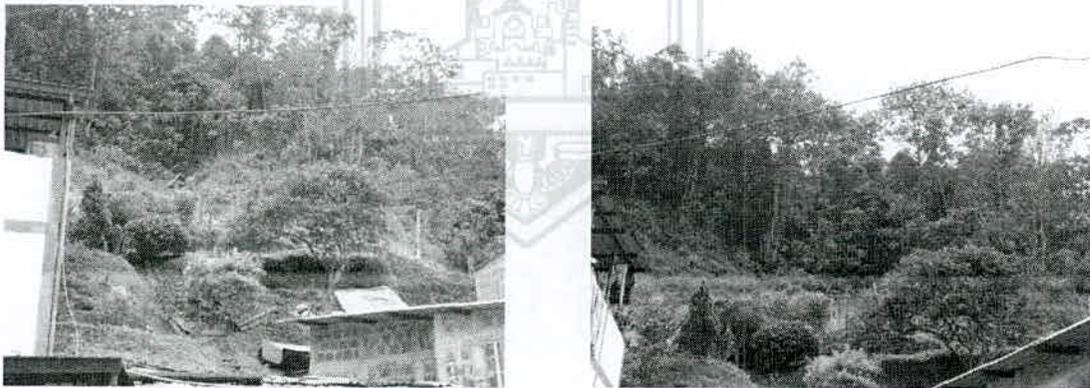
- Se observa un talud de pendiente media-Alta el cual cuenta con una cobertura vegetal tipo pastos y arbustos de porte medio, no se evidencian grietas por tensión, ni deslizamientos), por lo cual a la fecha no reviste un peligro o una problemática mayor para los habitantes del sector.
- Aunque al momento de la inspección ocular el talud se encuentra en buenas condiciones, se recomienda monitorear la zona a fin de identificar variaciones en el comportamiento del terreno y si es del caso comunicarse con el Cuerpo Oficial de Bomberos de Manizales (tel. 119), informando las respectivas anomalías.

Finalmente nos permitimos anexar registro fotográfico del predio objeto de visita
