SGM VC 0753-2020
Manizales, septiembre 10 de 2020

Asunto: Informe- Barrio Villahermosa, Calle 51D # 10- 27
Referencia: GED 26613-2020

REGISTRO FOTOGRAFICO 10-09-2020

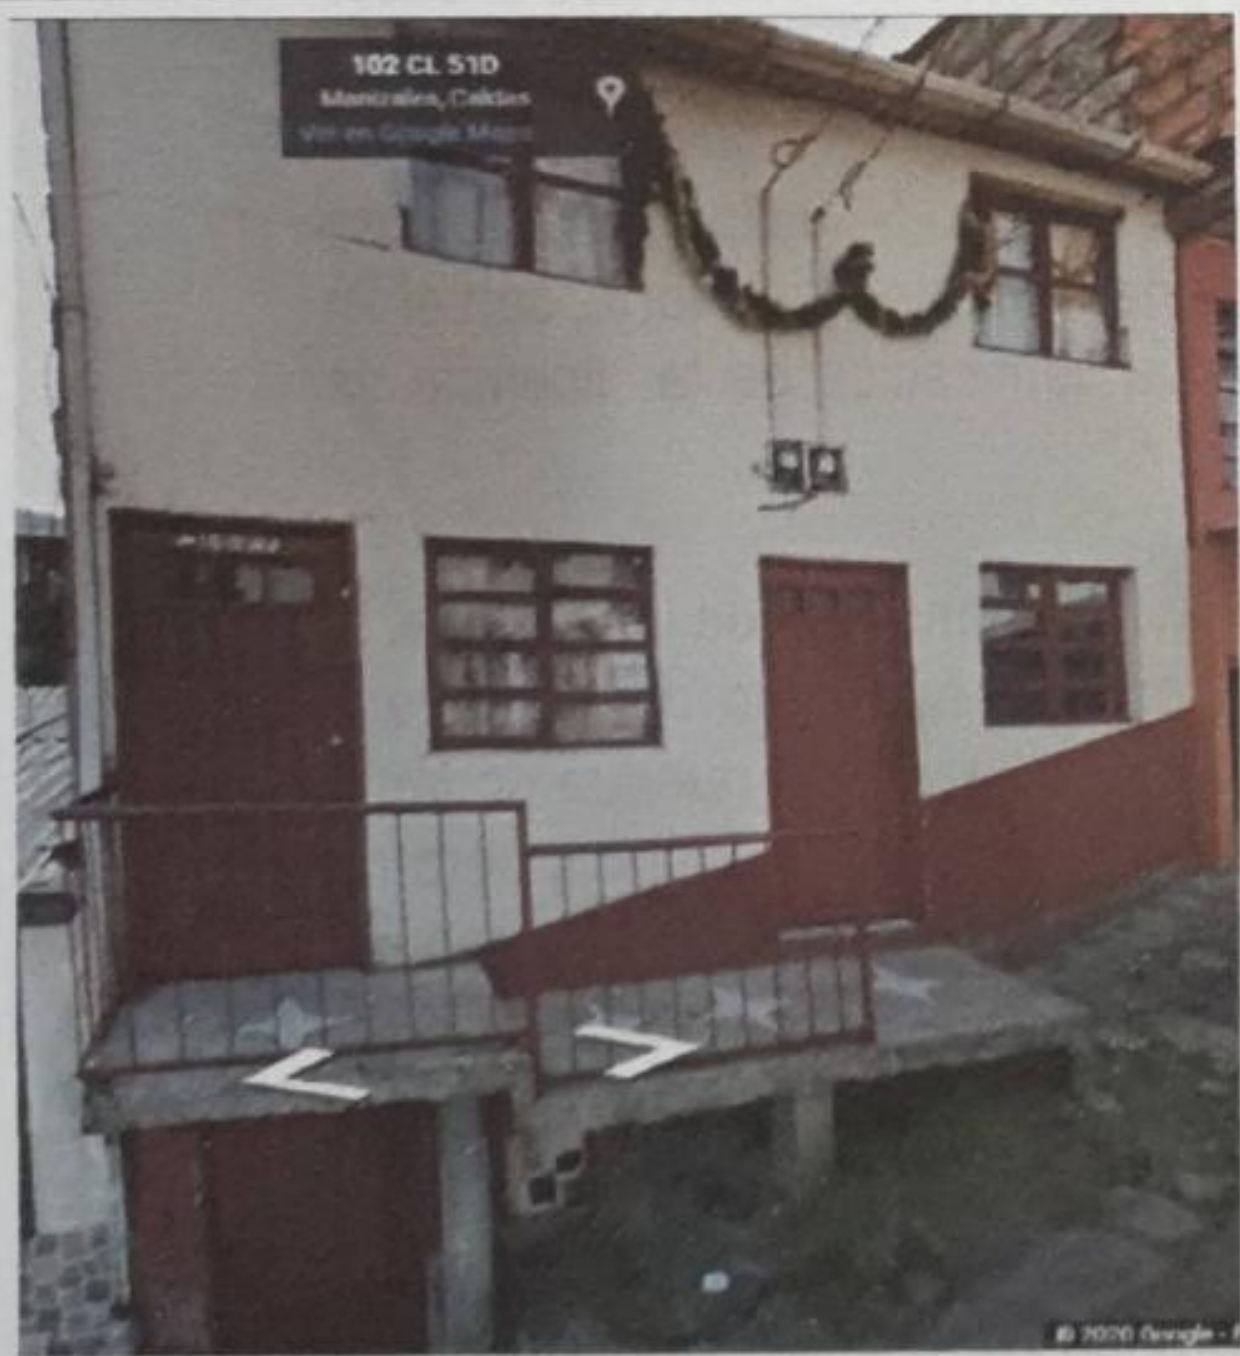
Foto No. 1 Registro visual del estado anterior de la vivienda, imagen tomada por google Street view año 2012.

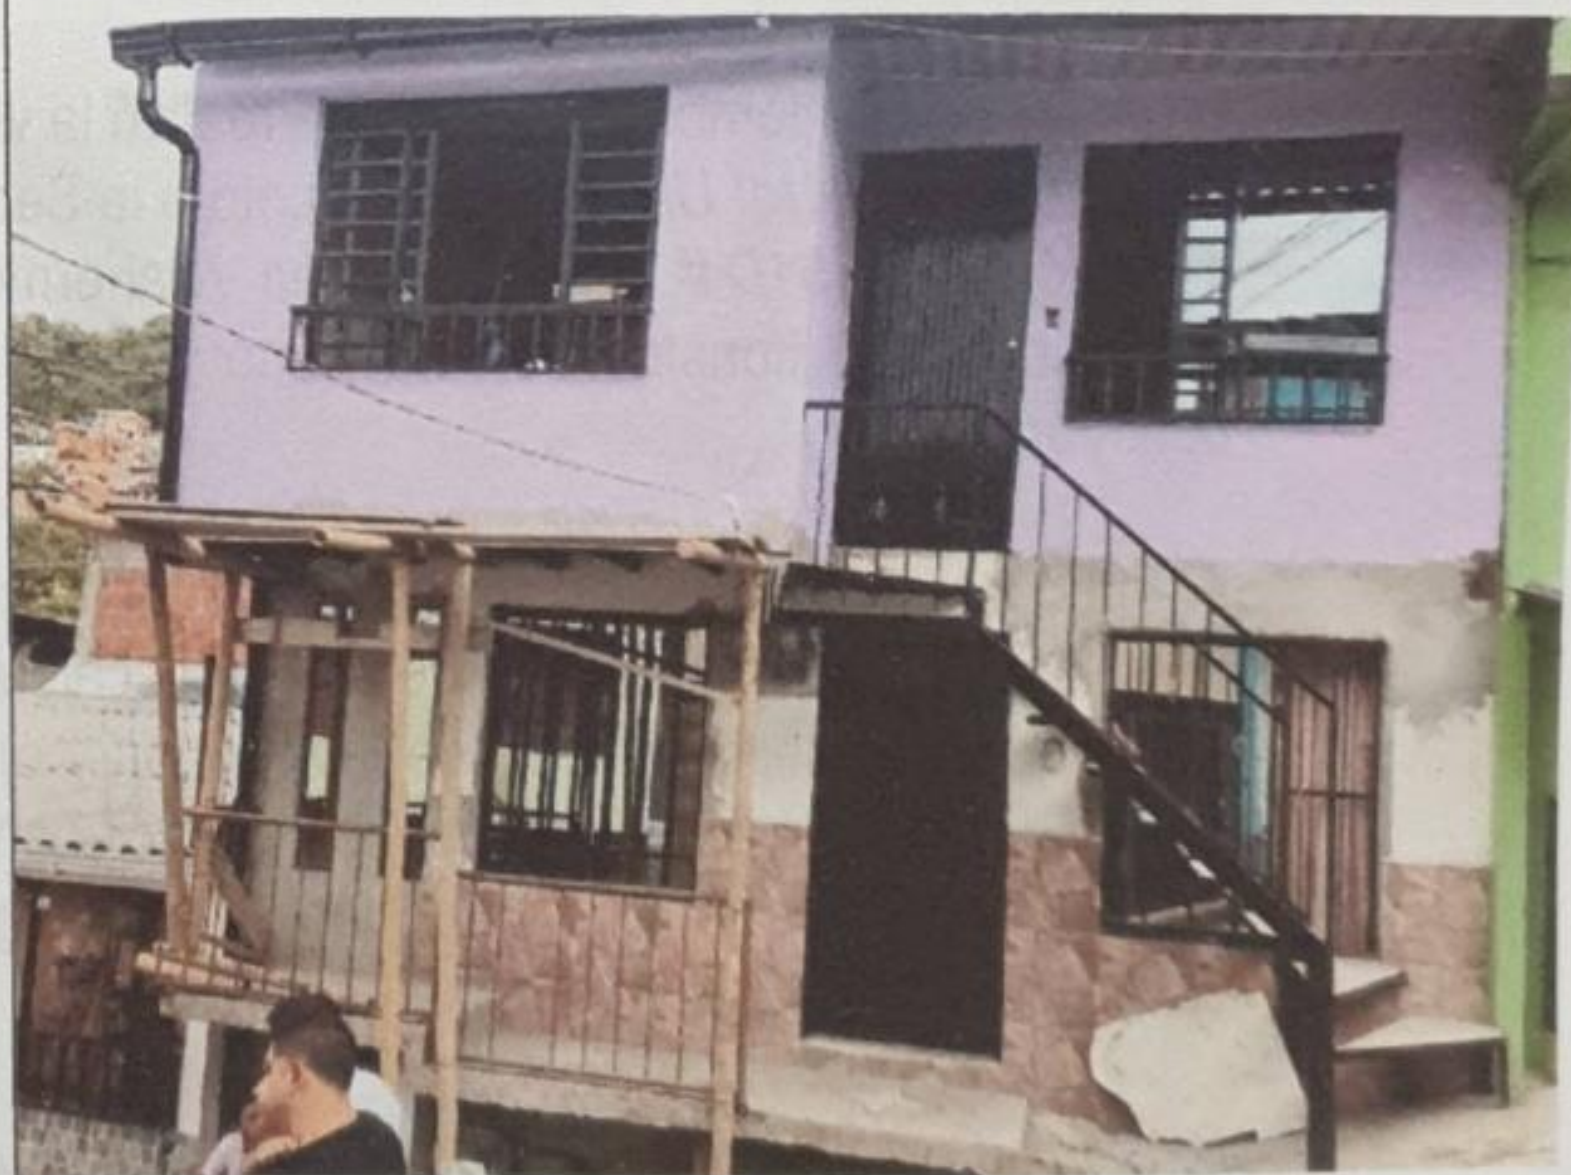
- ✓ Al momento de la visita a la vivienda ubicada en el barrio Villahermosa en la **Calle 51D # 10 - 27**, se encuentra una vivienda en proceso de intervención y modificación de la fachada y posibles intervenciones al interior de la misma, en la cual se evidencia una escalera metálica sobre el andén de uso público, la ampliación de la vivienda en el segundo piso con un alero o cantilibré hacia el andén y una estructura de madera y guadua invadiendo sobre el andén de uso público.

Foto No. 2 Se evidencia intervención de la fachada, escaleras metálicas en el andén de uso público y estructura en guadua y madera apoyada sobre el mismo andén de uso público.

- ✓ Se recomienda a la Inspección Doce Urbana de Policía, la suspensión inmediata de la obra y la recuperación del orden urbanístico.
