ALCALDÍA DE MANIZALES SERVICIO AL CLIENTE	PSI-SAC-FR-01 Estado Vigente Versión 2
	ACTA PARA VISITAS DE INSPECCIÓN, OBSERVACIÓN O RECOLECCIÓN DE INFORMACIÓN

PQR por movimiento de tierras realizada por anónimo.

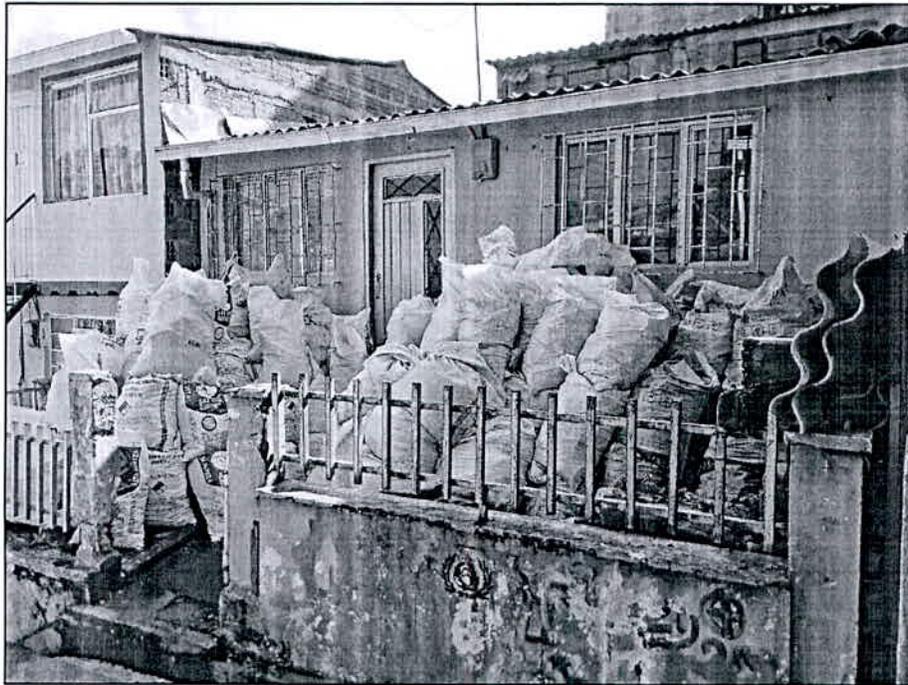
- Inicialmente, se realiza llamado a la puerta de la vivienda relacionada para realizar inspección al interior de la misma, pero se recibe negativa de respuesta ante el llamado, aparentemente el lugar se encuentra deshabitado.
- La vivienda consta de dos niveles construidos aparentemente en mampostería; en la zona de antejardín se observa un depósito considerable de costales con escombros y suelo aparentemente extraídos del interior de la vivienda.

Imagen 1. Depósito de escombros y suelo en antejardín.

De lo observado, se presume que en el interior del lugar se adelantan actividades de construcción, sin ningún tipo de permiso dado por las entidades competentes y probablemente sin cumplir con la Normativa Técnica de Construcción Colombiana, exponiendo la estabilidad de las viviendas colindantes y de la misma.

Por lo anterior, se remite el presente oficio a la Secretaria de Gobierno Municipal para que desde sus competencias realicen las actividades pertinentes y a fines.
