Asunto: Ampliación informe **SGM VC 01186-2020-** CARRERA 17 No. 16-28/32 ,
Barrio Las Americas

En referencia al Control Urbano ejercido por parte del *Equipo Técnico de Vigilancia y Control Urbanístico* adscrito a la Secretaría de Gobierno Municipal, se realiza nuevamente visita ocular el día 29 de diciembre del presente año, al predio ubicado **CARRERA 17 No. 16-28/32**, Barrio Las Americas, Comuna Cumanday, nos permitimos brindar el siguiente Informe Técnico, el cual determina que:

3. *Descripción de la obra o intervención urbanística que se está realizando.*

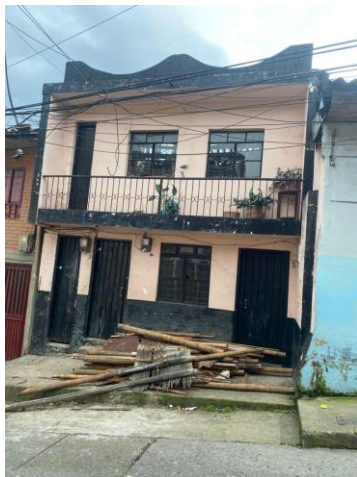
- Se tiene la ocupación del espacio público correspondiente al andén con material de obra.
- No se presentó Licencia de reforzamiento por parte de alguna de las dos Curadurías Urbanas de Manizales

Foto No 1. Fachada del inmueble con material de obra en el antejardín (espacio público), dirección Carrera 17 No. 16-28/32.

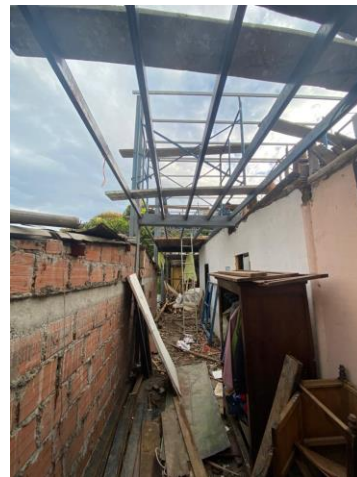
- Al momento de la visita se evidencia que al interior del inmueble se está realizando un reforzamiento con estructura metálica generando un cajón del área del inmueble, la estructura corresponde a columnas, vigas, viguetas de entrepiso para una posterior instalación del piso, por otra parte, se evidencian cerchas en estructura metálica y correas en perfilería rectangular para una posterior instalación de cubierta, el inmueble de acuerdo con el registro fotográfico del informe **SGM VC 01186-2020** se tiene que es de 2 pisos, actualmente la ampliación contempla un piso adicional en la parte posterior, quedando así de 3 pisos.

Foto No 2. Reforzamiento con estructura metálica, viga y viguetas de entepiso para una posterior instalación de piso

Requiere Licencia de Construcción para la modalidad de reforzamiento estructural.

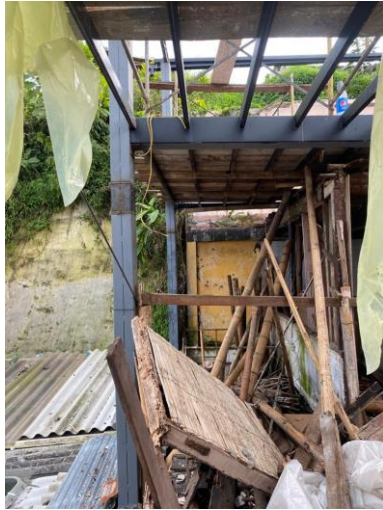
Foto No 3. Reforzamiento en estructura metálica, columna, vigas y viguetas, en este caso se esta reforzando el 2 piso y ampliando al 3 piso.

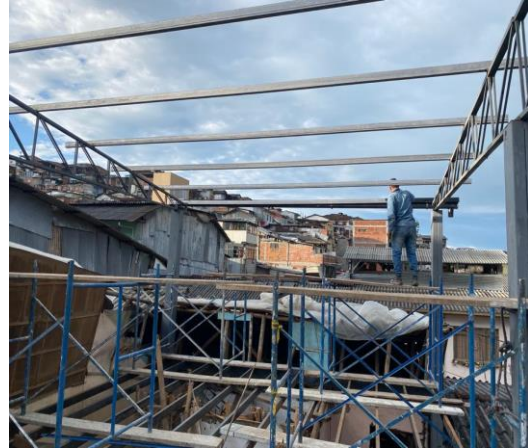
- Se tiene personal ejecutando labores del reforzamiento estructural sin los debidos elementos de protección industrial ni de bioseguridad, por otra parte, se tiene material de obra al interior del inmueble.

Foto No 4. Cerchas y correas para la cubierta, personal de obra sin elementos de protección personal.

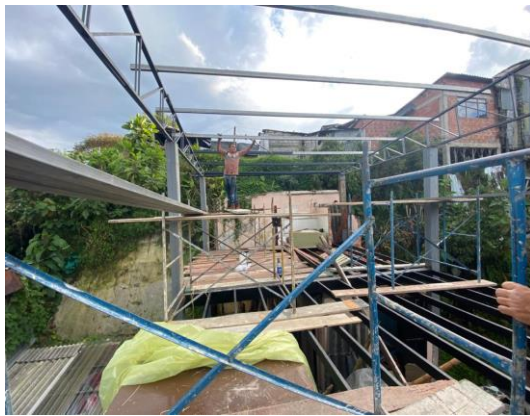
Foto No 5. Reforzamiento en estructura metálica y personal de obra sin elementos de protección personal

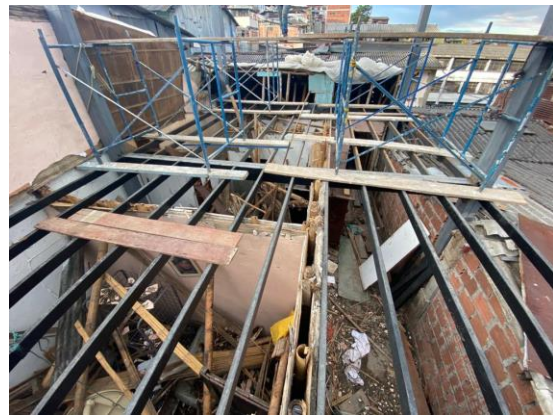
Foto No 6. Escombros o material sobrante de los muros en bahareque que fueron reemplazados por la estructura metálica.
