**SECRETARÍA DE
GOBIERNO**

Asunto: Informe– Carrera 8B No. 41-34, Palo Negro
Referencia: PQR 9393-2020

Realizada la visita ocular, el día 15 de abril del presente año, junto el *Equipo técnico de Vigilancia y Control Urbanístico* adscrito a la Secretaría de Gobierno Municipal, al predio en dirección **Carrera 8B No. 41-34, Barrio Palonegro, Comuna Ciudadela del Norte**, me permito brindar el siguiente Informe, el cual determina que:

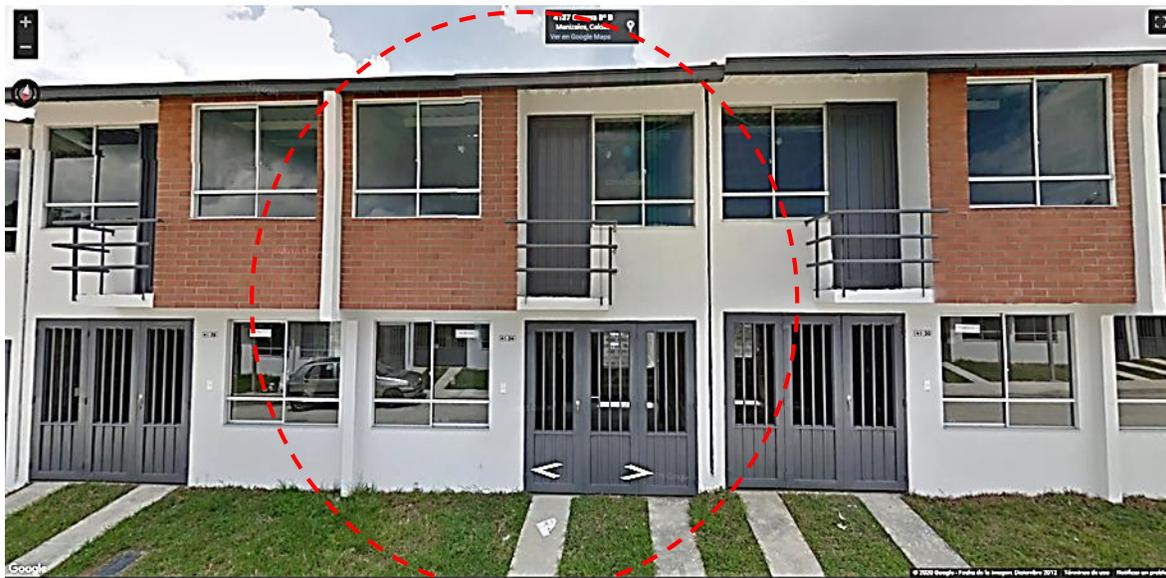
Imagen tomada de Google Street View diciembre del 2012, fachada del inmueble.

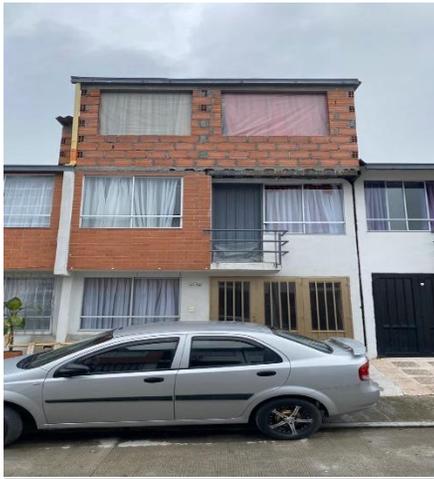
Foto No. 1 Fachada de la vivienda.

- Al momento de la visita se encuentra la Ampliación de una vivienda, ya que se puede evidenciar la construcción de una tercera planta, para lo cual se construyó una placa de entrepiso en metaldeck y palca de concreto, paredes en ladrillo farol y cubierta en teja de fibrocemento.

- Aunado a lo anterior, la estructura puede llegar a tener asentamientos diferenciales debido a la sobrecarga que le fue impuesta con la construcción del tercer piso, se puede llegar a tener posible agrietamiento de la mampostería o desprendimiento de la mampostería de la fachada, debido a que en su sistema de construcción no se tienen columnas de confinamiento y unos ventanales muy grandes.

- Al momento de la visita se evidencio la construcción reciente de una tercera planta de la vivienda, sin licencia de construcción.
- Se recomienda a la Inspección Doce Urbana de Policía, la **SUSPENSIÓN INMEDIATA DE LA OBRA.**

- Se recomienda oficiar a la Unidad de Gestión del Riesgo-UGR, con el fin de que de un concepto técnico sobre la estabilidad Estructural de la tercera planta, y el posible riesgo para las viviendas vecinas.

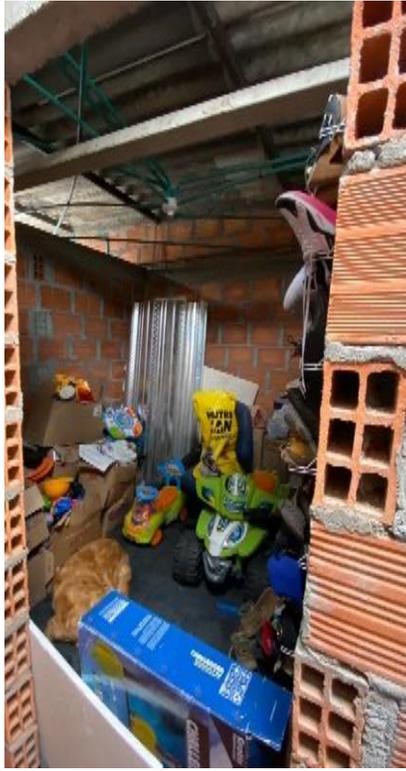
Foto No. 3 Parte interna de la vivienda en el tercer piso.

- Para el equipo de Vigilancia y Control Urbano, de acuerdo a la guía metodológica para estudio de amenaza y vulnerabilidad y riesgo por movimiento de masa (SGC), la vivienda en mención presenta una tipología de estructura con confinamiento deficiente, teniendo en cuenta que la edificación presenta muros cargueros, pero sin confinamiento adecuado (mampostería NO reforzada) o sistema de pórticos, el cual garantice que la edificación en un sismo se comporte de manera adecuada, sin riesgo de sufrir daños estructurales o colapso.
