SMA UGA 1979 GED 78603  
Manizales, 26 de octubre de 2023

**ASUNTO:** Respuesta al GED 78603 Solicitud de visita técnica Hoyo Frio.

**UBICACIÓN ZONA DE INTERÉS**

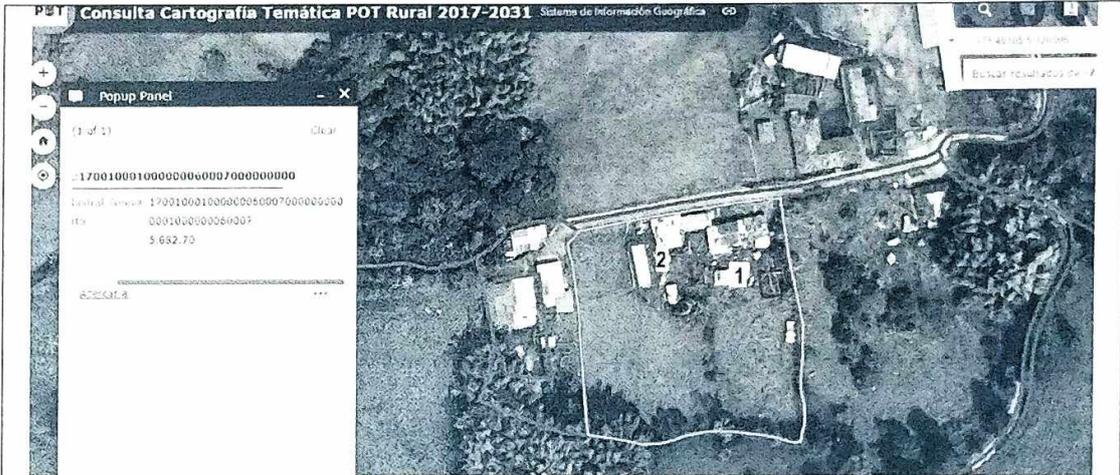
Ilustración 1 Punto de ubicación

El predio se ubica en la vereda Hoyo Frío, una casa más debajo de la tienda de Don Ovidio (primera tienda de la vereda). Como se ilustra en la fotografía anterior dentro del predio hay dos viviendas las cuales enunciaremos como vivienda 1 de derecha a izquierda y vivienda 2

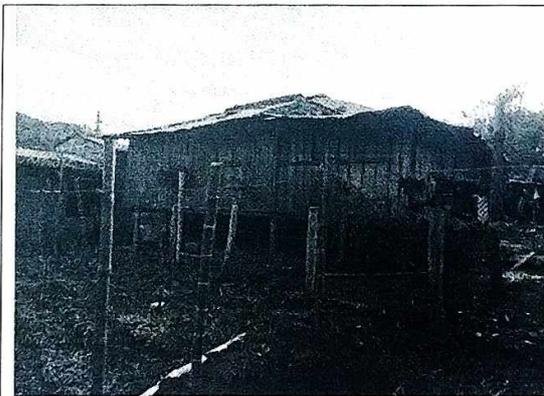
Ilustración 2 Vivienda 1

En la visita de inspección se constató que el sistema séptico que servía a la vivienda 1 había sido retirado por la señora Marta, propietaria de la vivienda 2. Quien alude que tomó esta medida porque los vecinos no le daban el mantenimiento adecuado al sistema y los malos olores afectaban su bienestar. Además, afirmó que tenía el derecho de hacerlo porque el sistema se encontraba dentro de su terreno.

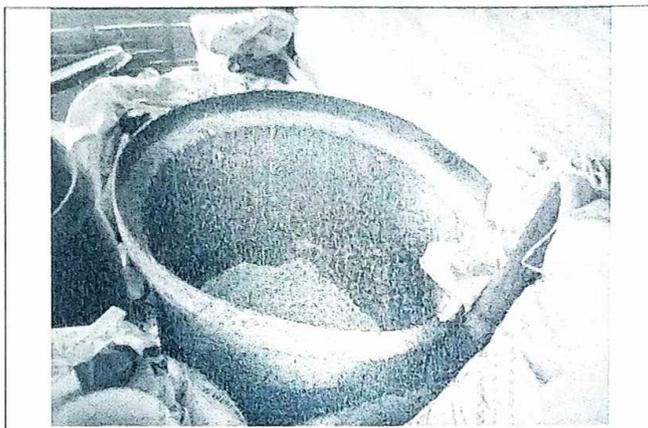
Por otra parte, la trampa de grasas fue retirada por los habitantes de la vivienda 1, se presume que esta acción se realizó hace mucho tiempo, pues ahora es un recipiente donde se alimentan las aves de corral.

Para garantizar el buen funcionamiento de un sistema séptico, es necesario que este disponga de una trampa de grasas y que se le realice el mantenimiento adecuado. La trampa de grasas evita que las sustancias grasas obstruyan el sistema y generen malos olores. Si la trampa de grasas se elimina, el sistema séptico dejará de funcionar correctamente.

Asimismo, se solicita la colaboración de la señora Roselia para facilitar el acceso a la trampa de grasas que se encuentra en propiedad de su familiar.
