Asunto: Oficio de inspección
Referencia: GED 11221-2024

Asunto: Informe – Chipre, Calle 11 No. 6 – 10
Referencia: GED 16654-2023

En atención a la referencia, el día 06 de marzo de 2023 el Equipo Técnico de Vigilancia y Control Urbanístico adscrito a la Secretaría de Gobierno Municipal visita el predio que corresponde a la Calle 11 No. 6 – 10, barrio Chipre, comuna Atardeceres, por lo tanto, nos permitimos presentar el siguiente Informe de lo allí observado:

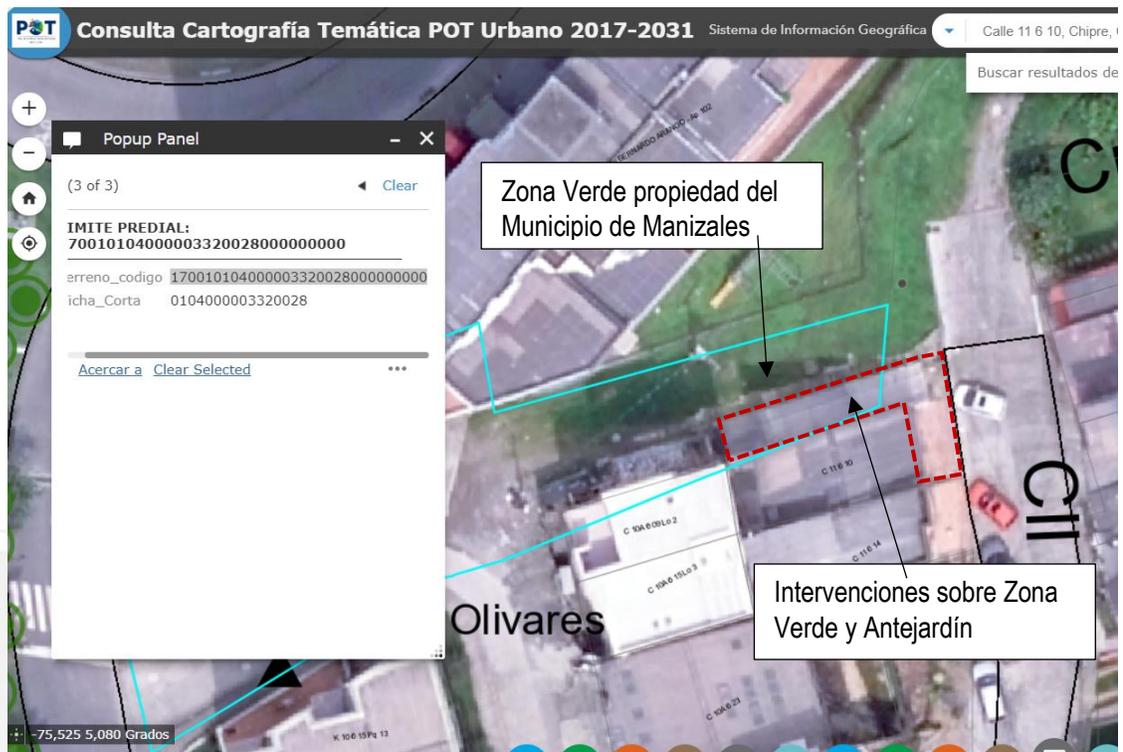
- Al consultar la Imagen cartográfica. Consulta Sistema Estructurante - Sistema de Información Geográfica – SIG. Fuente: sig.manizales.gov.co, nos damos cuenta que la Zona Verde con Ficha Catastral No. **170010104000003320028000000000**, es propiedad del Municipio de Manizales. Por lo tanto, NO se puede intervenir sobre este espacio.

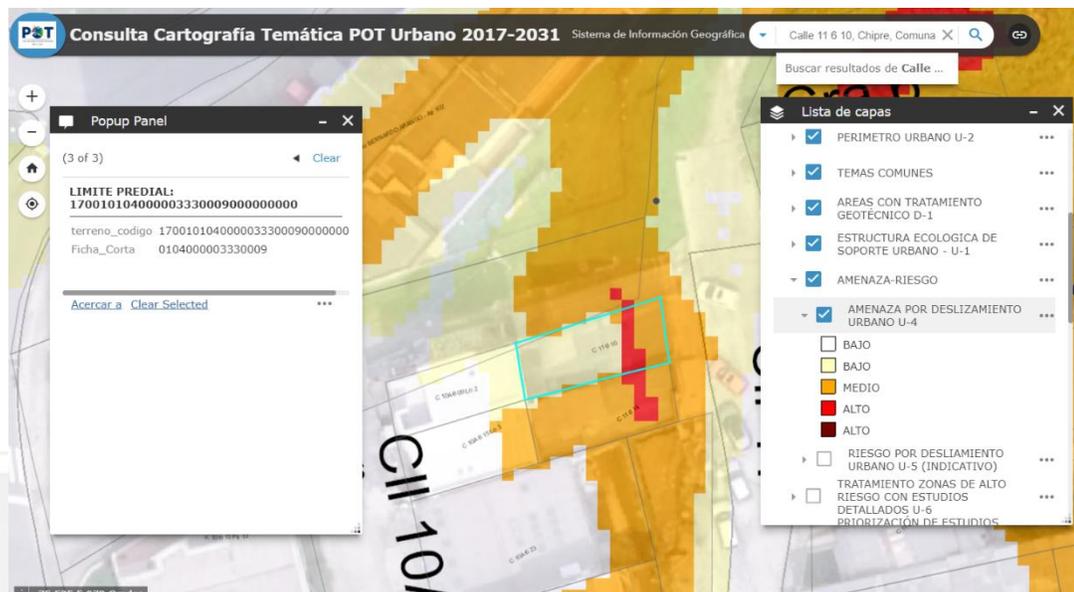
De conformidad a la Consulta Cartográfica Temática POT Urbano 2017-2031 consultado en el SIG – Sistema de Información Geográfica (sig.manizales.gov.co) los predios correspondientes a las Fichas Catastrales No. 104000001240901900000000, **SI presenta restricciones para desarrollos urbanísticos, al encontrarse sobre ZONA DE AMENAZA Y RIESGO POR DELIZAMIENTO URBANO U—4 ALTO Y MEDIO.** Adicionalmente, **NO** se puede intervenir sobre **ZONA VERDE PROPIEDAD DEL MUNICIPIO DE MANIZALES.**

Las obras de construcción, **NO** son licenciables al encontrarse sobre espacio público.

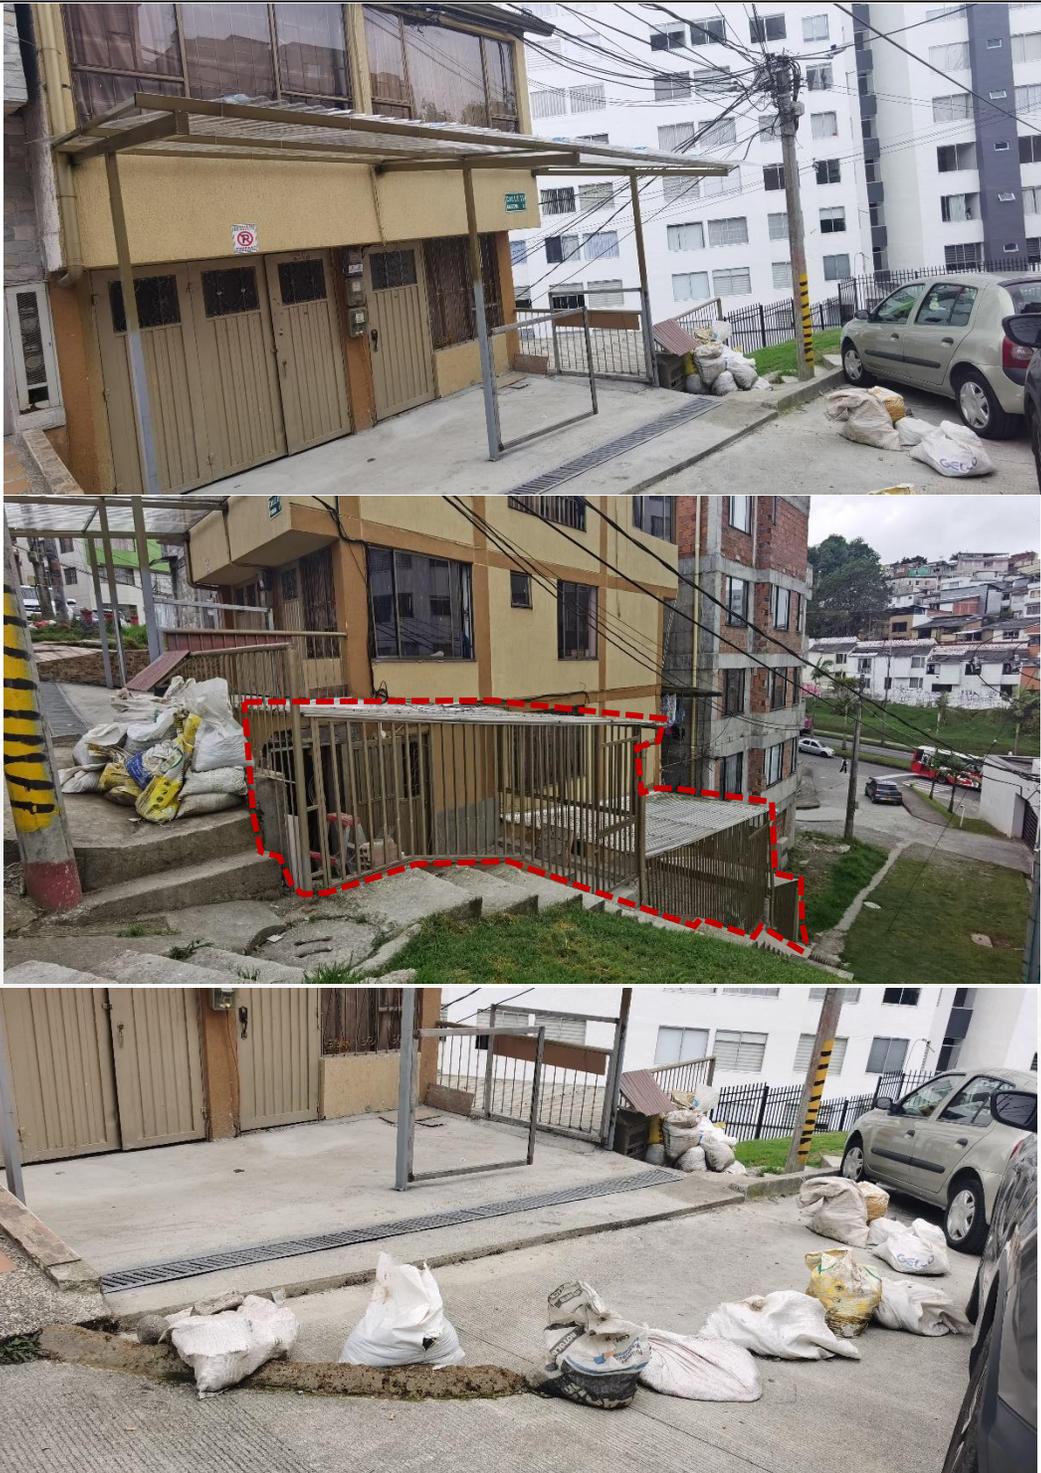
REGISTRO FOTOGRAFICO 06/03/2023

- El día 06 de marzo de 2023, se realiza visita ocular al predio con dirección Calle 11 No. 6 – 10, donde SI se evidencia material de construcción sobre la vía y andén. Sin embargo, NO se observa personal adelantando labores constructivas.
- Al momento de la visita se evidencia la instalación de perfilera metálica sobre el antejardín para cubierta en teja plástica translúcida, además de endurecimiento al 100%. Adicionalmente, sobre el costado en zona verde del Municipio de Manizales, se observan tres cerramientos en reja metálica y cubierta en teja plástica translúcida, además del endurecimiento al 100% del área.
- El Plan de Ordenamiento Territorial POT 2017-2031 en el ANEXO NORMAS GENERALES, en relación a dicho tema, expresa lo siguiente:

- El área construida tiene un aproximado de **50.0 M2.**

Foto No. 1-2-3. Predio en dirección Calle 11 No. 6 – 10. Intervenciones sobre Antejardín y Zona Verde, con cerramientos en estructura metálica y cubierta en teja plástica. Material de construcción sobre la vía y el andén.

Al momento de la visita al predio en la dirección Calle 11 No. 6 – 10, SI se evidencian labores constructivas en curso SIN LOS RESPECTIVOS PERMISOS DE LEY. Adicionalmente, se observa ocupación sobre espacio público, propiedad el Municipio de Manizales.

Se remite a la Inspección Doce Urbana de Policía, para que determine el riesgo de esta estructura.
