UGR 1062 -24.

Asunto: Visita inspección a actividad de intervención u obra constructiva con excavación de suelo, movimiento de tierra, y conformación de taludes. Sector el Tabor – San Peregrino.

Referencia: GED 16531-24

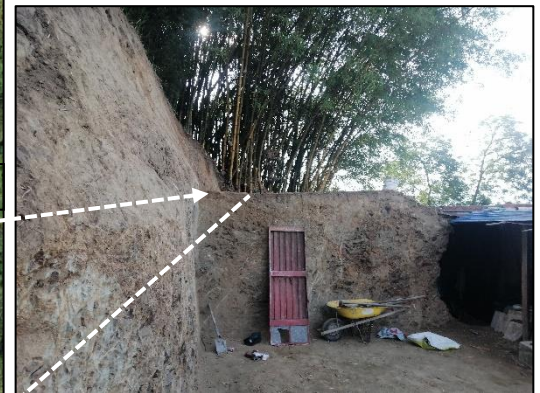
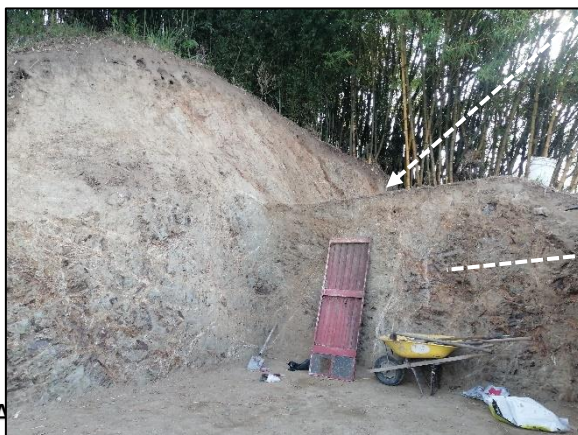
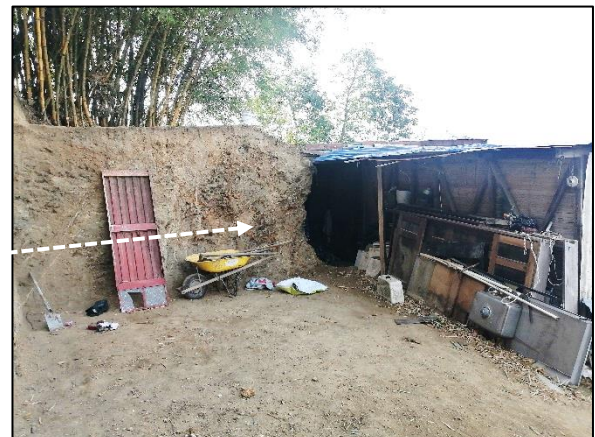
En el sector del asunto (coordenadas: **5°03'16.699"N y 75°34'36.999"W**) se evidencia la realización de una intervención del terreno (excavación y movimiento de tierra) en pendiente alta, a un costado de vivienda que se encuentra contigua a las instalaciones del ancianato del sector, consistente en la excavación, banqueo y perfilado vertical del terreno; y la conformación resultante de dos cuerpos de taludes escalonados para fines constructivos.

Cabe precisar que no fueron evidenciadas situaciones de riesgo inminente asociado a deslizamiento en el área intervenida; y la zona de corona del talud resultante superior (límite con predio contiguo) se encuentra en condiciones estables; no se observan grietas de tensión, desplazamientos o movimientos activos del terreno ni procesos de remoción en masa que comprometan el área intervenida, ni la del predio contiguo (Finca Las Brisas) al igual que de elementos expuestos cercanos a la intervención.

No obstante; cabe advertir que, la intervención realizada (excavación, perfilado y verticalización del talud en pendiente alta) podría eventualmente disminuir el factor de seguridad del talud y favorecer el inicio de procesos erosivos y/o de inestabilidad, ante fenómenos prolongados de precipitación y/o lluvias intensas relacionadas sobre el sitio.

Como medida de carácter preventivo y temporal se recomienda la disposición de cobertura impermeable (plástico) sobre la corona y cuerpos de los taludes conformados, principalmente durante periodos prolongados o persistentes de lluvias o la ocurrencia de eventos puntuales de precipitación intensa

Se recomienda a propietarios y/o responsables de los predios, observar y monitorear cualquier anomalía o comportamiento irregular de inestabilidad en general sobre la ladera, tales como agrietamientos y/o deformaciones del suelo, emanaciones o retenciones irregulares de agua, desplazamientos o desprendimientos de tierra y/o vegetación etc, de manera particular durante eventos puntuales de precipitación intensa y/o periodos de lluvias persistentes, y de ser necesario reportar dichas eventualidades al Cuerpo Oficial de Bomberos Manizales -COBM- (línea 119).
