**I-CO-SINT-UC-CU-2025-7244**

**Asunto:** INFORME TÉCNICO DE INSPECCIÓN – BARRIO BOSQUES DEL NORTE  
**Referencia:** I-CO-SSA-2025-6972

En atención al asunto de la referencia, el Equipo Técnico de Vigilancia y Control Urbanístico adscrito a la Secretaría del Interior, realiza visita de inspección el día 28 de mayo de 2025 al sitio objeto de solicitud, ubicado en la Carrera 4A 48D-72, del barrio Bosques del Norte, comuna Ciudadela del Norte, obteniendo el siguiente informe:

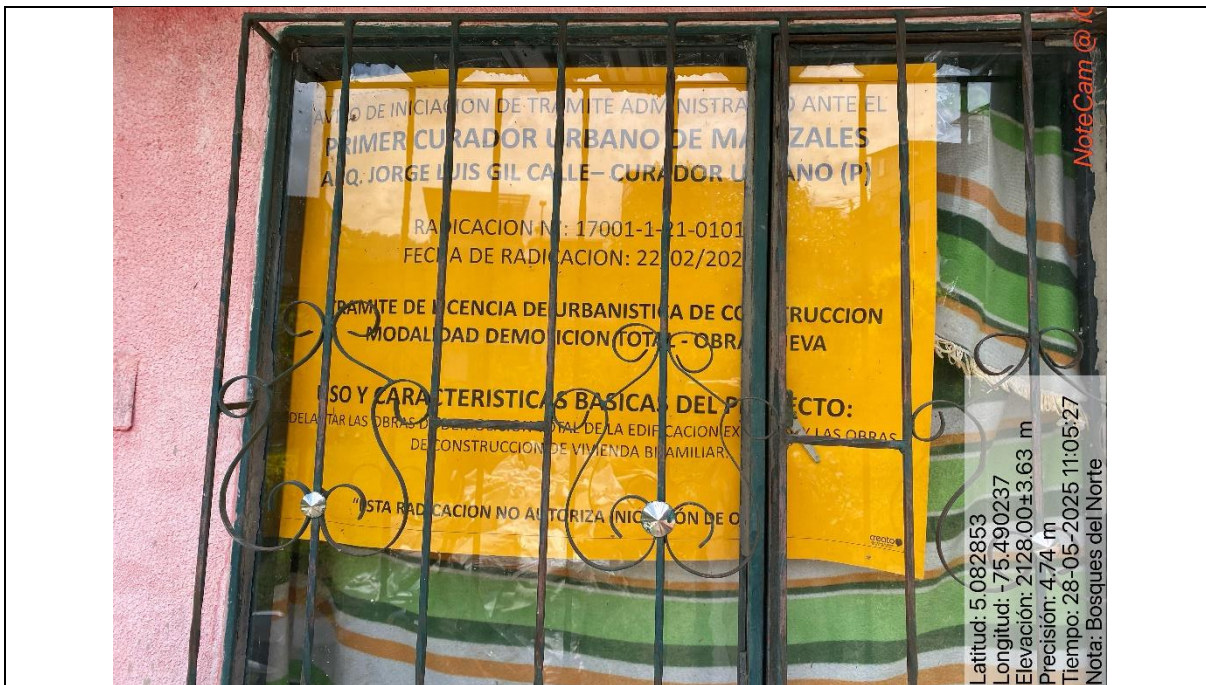
| 4. DESCRIPCIÓN DE LO VERIFICADO IN SITU |
|---|
| <ul style="list-style-type: none"> <li>El 28 de mayo del 2025 se realizó la visita técnica al predio identificado con nomenclatura Carrera 4A 48D-72 en el barrio Bosques del Norte. Al momento de la visita técnica se estaban desarrollando labores constructivas consistentes en una ampliación, en la cual se está instalando una estructura en perfilería metálica.</li> <li>Área aproximada de ampliación (m<sup>2</sup>) = 35.00m<sup>2</sup></li> <li>Se evidenció que el predio cuenta con valla informativa de INICIO DE TRÁMITE ANTE LA CURADURÍA URBANA NÚMERO UNO DE MANIZALES con número de radicado inteligible bajo la modalidad de <b>DEMOLICIÓN TOTAL – OBRA NUEVA</b>; sin embargo, esta radicación <b>NO AUTORIZA EL INICIO DE OBRAS Y/O LABORES CONSTRUCTIVAS.</b></li> </ul> |

**Imagen No. 2** – Valla amarilla en el predio objeto. Fuente: Equipo de vigilancia y control urbanístico.

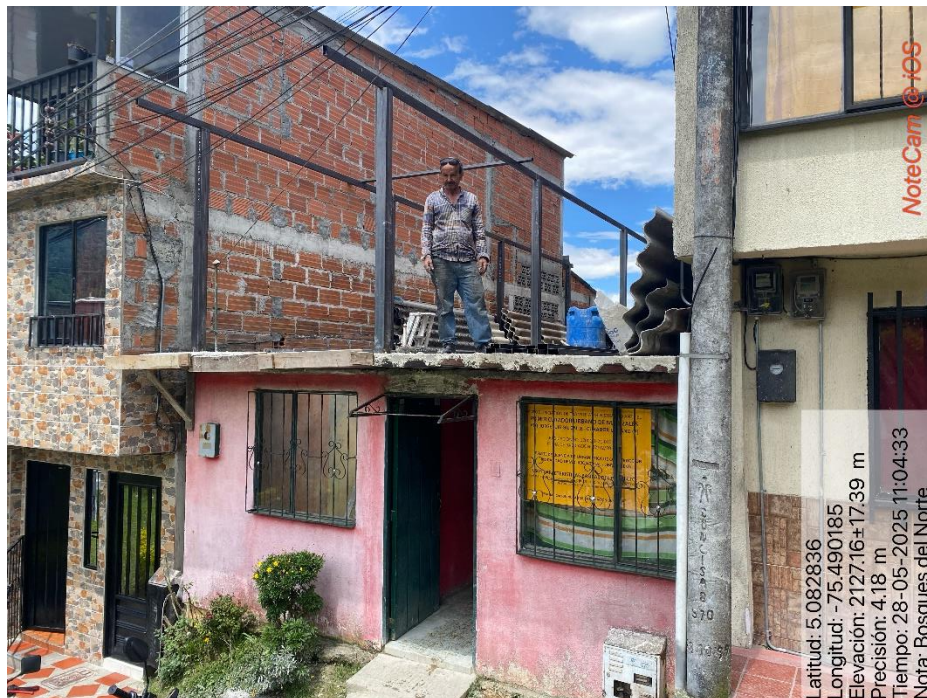
**Imagen No. 3** – Evidencia fotográfica de labores constructivas en curso.  
Fuente: Equipo Técnico de Vigilancia y Control Urbanístico.

- De acuerdo con la visita técnica realizada el día 28 de mayo del 2025, se evidenció que en el predio objeto de este informe ubicado en la dirección Carrera 4A 48D-72, barrio Bosques del Norte, se están adelantando labores constructivas de ampliación, en la cuales se está realizando la instalación de una estructura metálica en el segundo nivel del inmueble.
- Una radicación NO autoriza el inicio de labores de construcción, por lo tanto, la obra **NO CUENTA CON LICENCIA DE CONSTRUCCIÓN** aprobada en la modalidad correspondiente.
- Se recomienda **SUSPENSIÓN** de las labores constructivas como medida preventiva.
- **Área aproximada de ampliación (m<sup>2</sup>) = 35.00m<sup>2</sup>**
- Se envía al Jefe de Seguridad Ciudadana para su conocimiento y respectivo reparto.

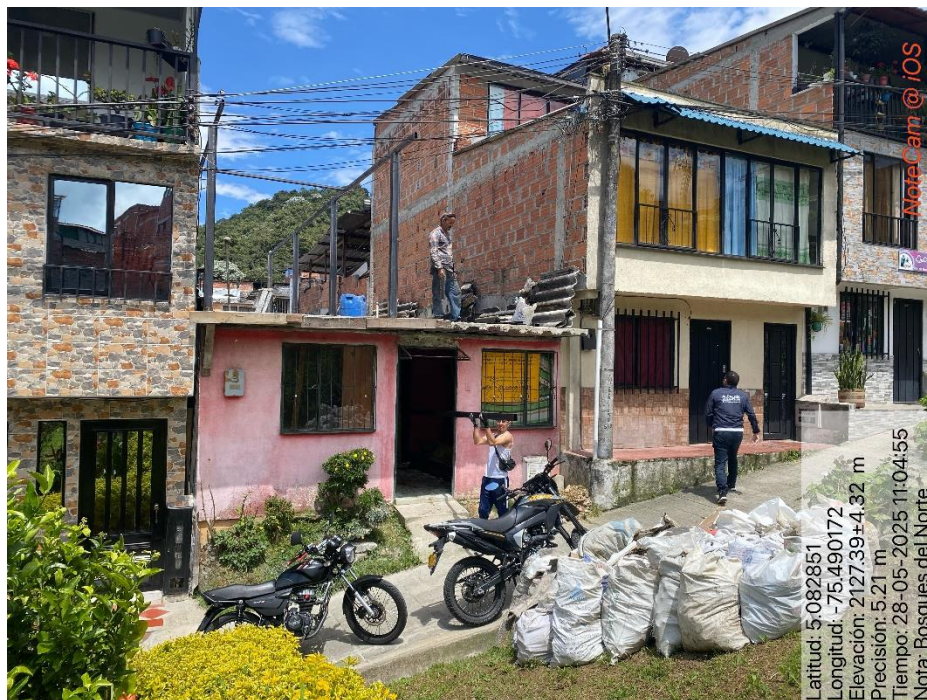
- Por otra parte, los residuos de construcción y demolición se están disponiendo en el predio de enfrente, el cual es propiedad del municipio de Manizales, considerado BIEN DE USO PÚBLICO.

**Imagen No. 4** – Disposición de RCD en espacio público.  
Fuente: Equipo Técnico de Vigilancia y Control Urbanístico.
