I-CO-SINT-UC-ICPCU-2026-7753

**Asunto:** Informe técnico de inspección – Vereda Alto Tablazo, sector el Vergel- Corregimiento Agroturístico

En atención al trámite relacionado en el asunto, el día 25 de mayo de 2026, el Equipo de Control Urbanístico adscrito a la Secretaría del Interior, realizó visita de inspección a un inmueble ubicado en las coordenadas (5.040998 -75.528149), en la Vereda Alto Tablazo, sector el Vergel- Corregimiento Agroturístico, obteniendo lo siguiente:

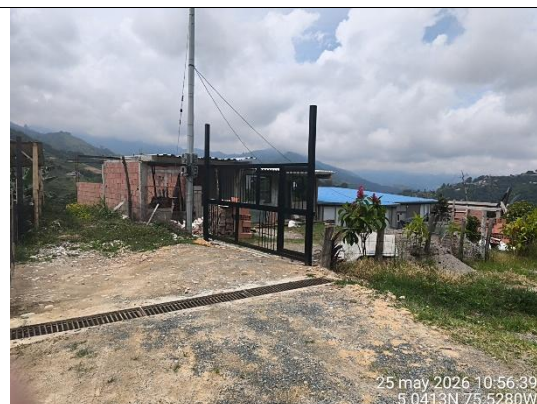
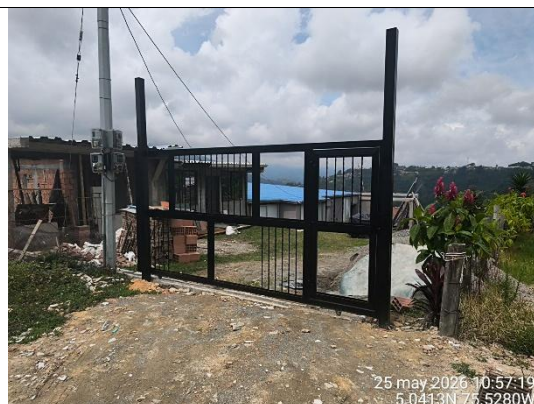
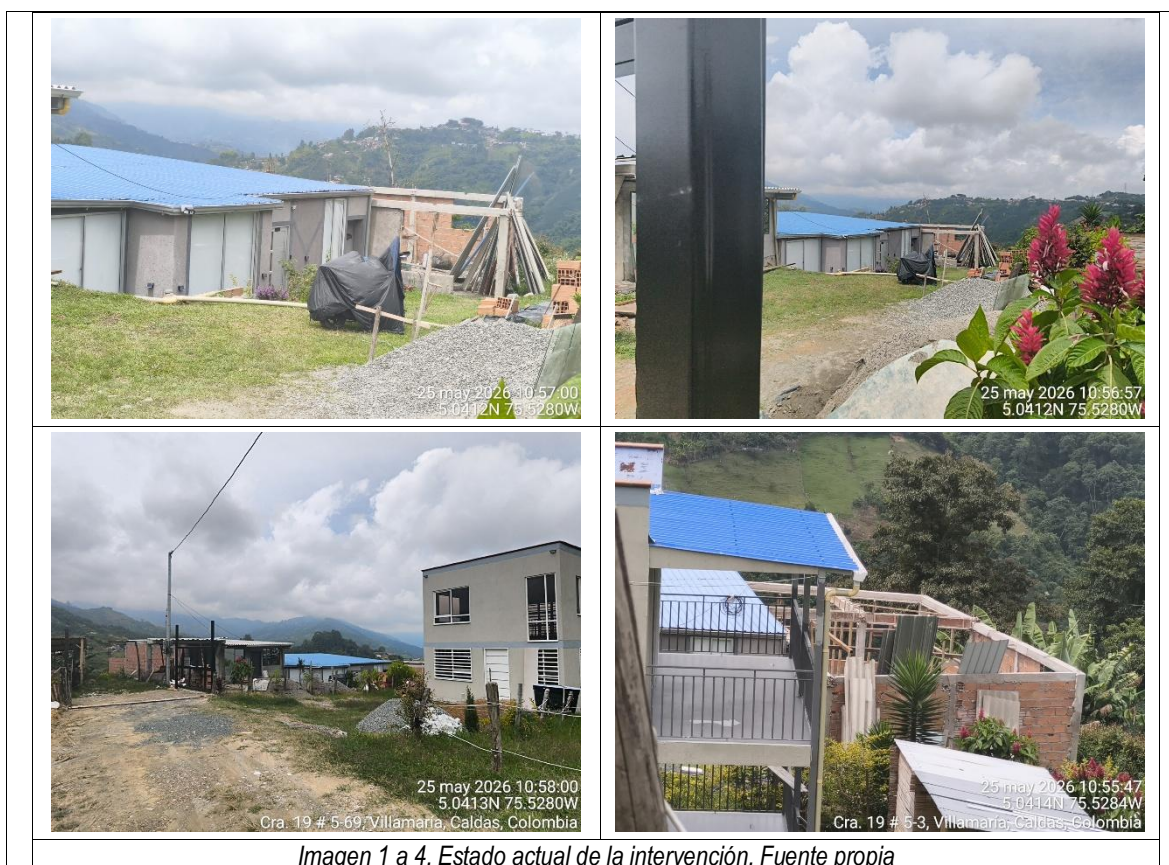
- Durante la visita se encontraban desarrollando actividades de obra consistentes en la construcción de una vivienda nueva, en mampostería estructural, se evidencia además acumulación de materiales de construcción, como puede evidenciarse en el registro fotográfico aportado.

- Al momento de la visita no fue posible realizar el ingreso y verificación visual completa de la obra adelantada toda vez que también se está construyendo puerta en perfilera metálica y el sector en general se encuentra con cerramiento en guadua y alambre de púa.

- El área de terreno afectada aproximada corresponde a: 6.0mts x 9.0mts  
**ÁREA APROXIMADA: 54m² aprox.**

Imagen 1 a 4. Estado actual de la intervención. Fuente propia

Así las cosas, las obras desarrolladas requieren de una licencia de construcción expedida por uno de los despachos de los curadores urbanos de la ciudad. Por lo tanto, **se recomienda la suspensión de actividades constructivas, como medida preventiva.**
