I-CO-SINT-UC-CU-2025-9465

Referencia: E-CO-2025-19820 / Petición
Asunto: Informe Técnico de Inspección – Villapilar

En atención a la referencia, el Equipo de Control Urbanístico adscrito a la Secretaría del Interior, realizó visita de inspección el día lunes 14 de julio de 2025, al sitio objeto de solicitud, ubicado en el costado derecho vía Villapilar – La Linda (300m después de Socobuses) del barrio Villapilar, comuna Atardeceres, obteniendo el siguiente informe:

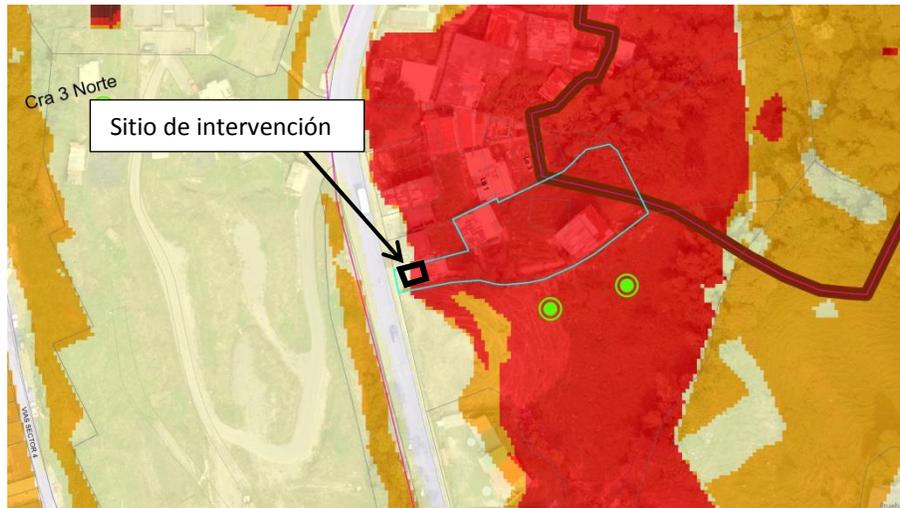
- De acuerdo a consulta cartográfica temática POT Manizales, parte del predio objeto de solicitud, se encuentra localizado en Zona de Amenaza por Deslizamiento Urbano Alto (Plano U-4).

Imagen No. 2 Cartográfica. Amenaza por Deslizamiento Urbano (Plano U-4)
Consulta Cartográfica POT Urbano 2017-2031 – SIG Fuente: sig.manizales.gov.co

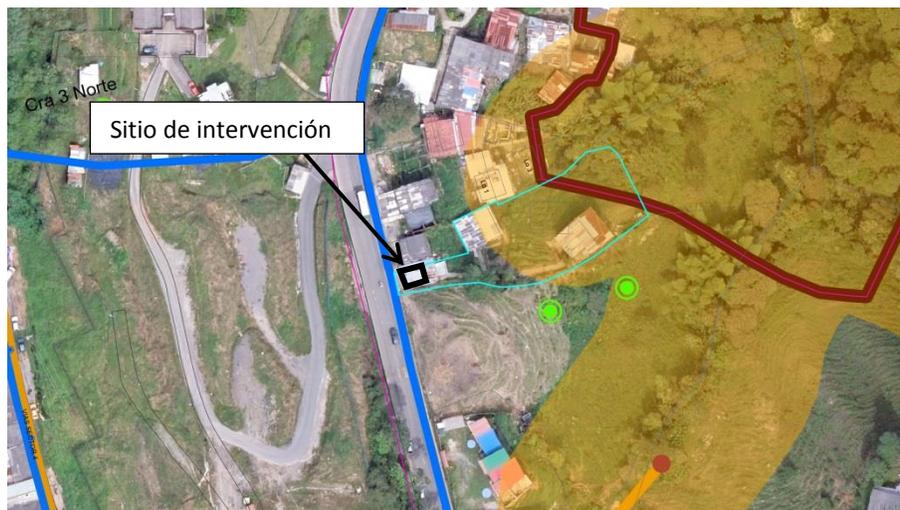
- De acuerdo a consulta cartográfica temática POT Manizales, parte del predio objeto de solicitud, se encuentra localizado en Zona de Amenaza por Inundación Retiro Factible (Plano U-8) y Zona de Protección Hidraulica (Resolución 1767 del 06 de octubre de 2021 – Corpocaldas)

Imagen No. 3 Cartográfica. Amenaza por Inundación (Plano U-8)
Consulta Cartográfica POT Urbano 2017-2031 – SIG Fuente: sig.manizales.gov.co

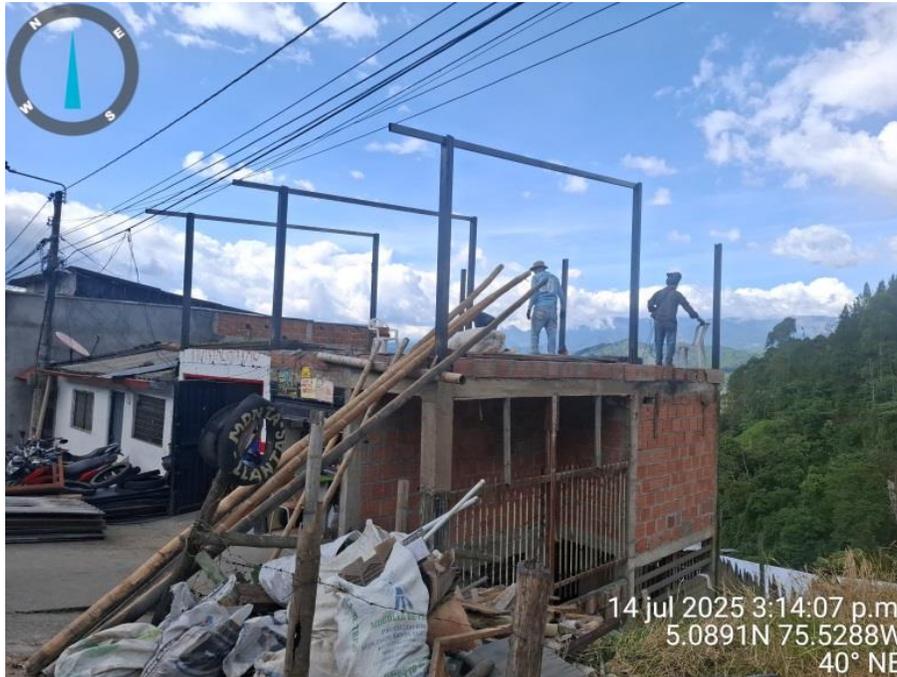
4. DESCRIPCIÓN DE LO VERIFICADO
<ul style="list-style-type: none"> • Al momento de la visita de inspección se pudo evidenciar la ejecución de actividades de construcción, relacionadas con la ampliación de un segundo nivel en sistema estructural de pórticos en perfilería metálica. <ul style="list-style-type: none"> ○ De acuerdo a mediciones realizadas en herramienta SIG – POT Manizales, el área total aproximada de ampliación del segundo nivel son 30.00m².

Fotografía 1 Actividades de ampliación en predio objeto de solicitud
Capturas propias

- En visita realizada al predio ubicado en el costado derecho de la vía Villapilar – La Linda [300 metros después del parqueadero Socobuses Villapilar en sitio con coordenadas (5.089148, -75.528771)], se pudo evidenciar la ejecución de actividades constructivas relacionadas con la ampliación al segundo nivel de inmueble existente.

- Esta intervención se está ejecutando en sistema estructural de pórticos en perfilaría, de acuerdo a mediciones preliminares en herramienta SIG – POT Manizales y consulta catastro MASORA el área total aproximada de intervención es igual a 30.00m² aproximadamente.

- Este tipo de intervención requiere de licencia urbanística de construcción en alguna de sus modalidades. En consulta catastro MASORA realizada al predio, no se evidencian registros relacionados con actuaciones de curaduría.

- Se recomienda la suspensión de actividades como medida preventiva.
- De acuerdo a consulta cartográfica temática POT Urbano, parte del predio objeto de solicitud, se encuentra localizado en Zona d Amenaza por Deslizamiento Urbano Alto (Plano U-4) y Zona de protección hidráulica.

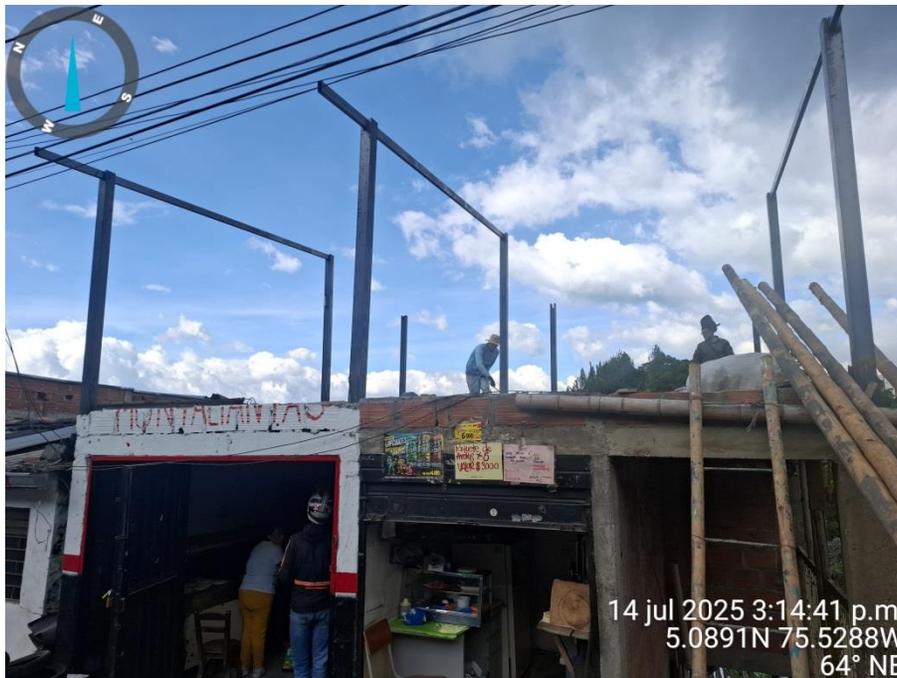
Fotografía 2 Actividades de ampliación en predio objeto de solicitud
Capturas propias
