**I-CO-SINT-UC-ICPCU-2026-5242**

**Asunto:** Informe técnico de inspección

En atención al asunto de la referencia, el Equipo Técnico de Vigilancia y Control Urbanístico adscrito a la Secretaría del Interior, realiza visita de inspección al sitio objeto de solicitud, ubicado en la Calle 51B 16 21 Carrera 16A 51B y sobre las coordenadas 5.069045, -75.495054 del Barrio La Asunción, Comuna La Estación, obteniendo el siguiente informe:

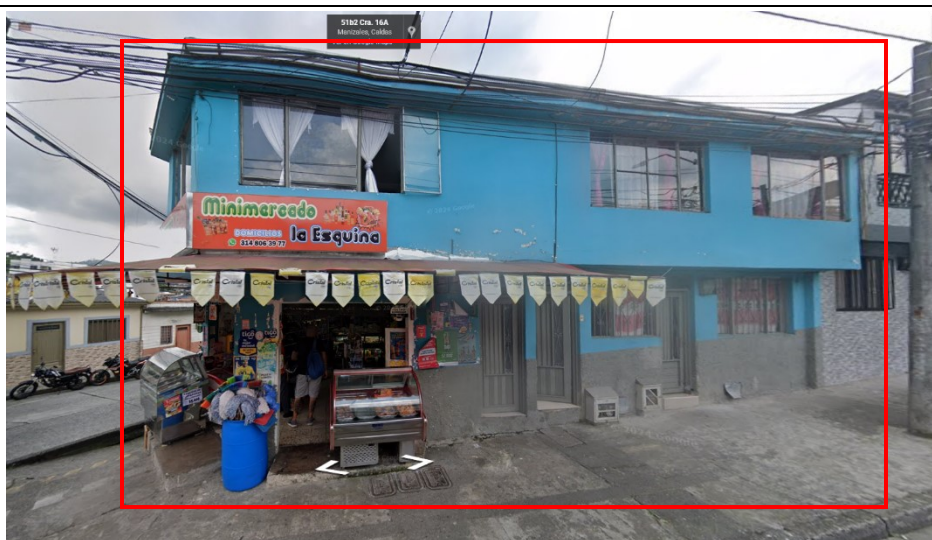
Imagen tomada por Google Street view, Julio 2024

- Así mismo en la inspección ocular no se observan ocupaciones con material de construcción sobre el andén o la vía.
- No obstante lo anterior una vez realizado comparativo fotográfico de la visita realizada con el sistema Google Street view de Julio del año 2024 se verifica que se realizaron obras en el inmueble consistentes en:

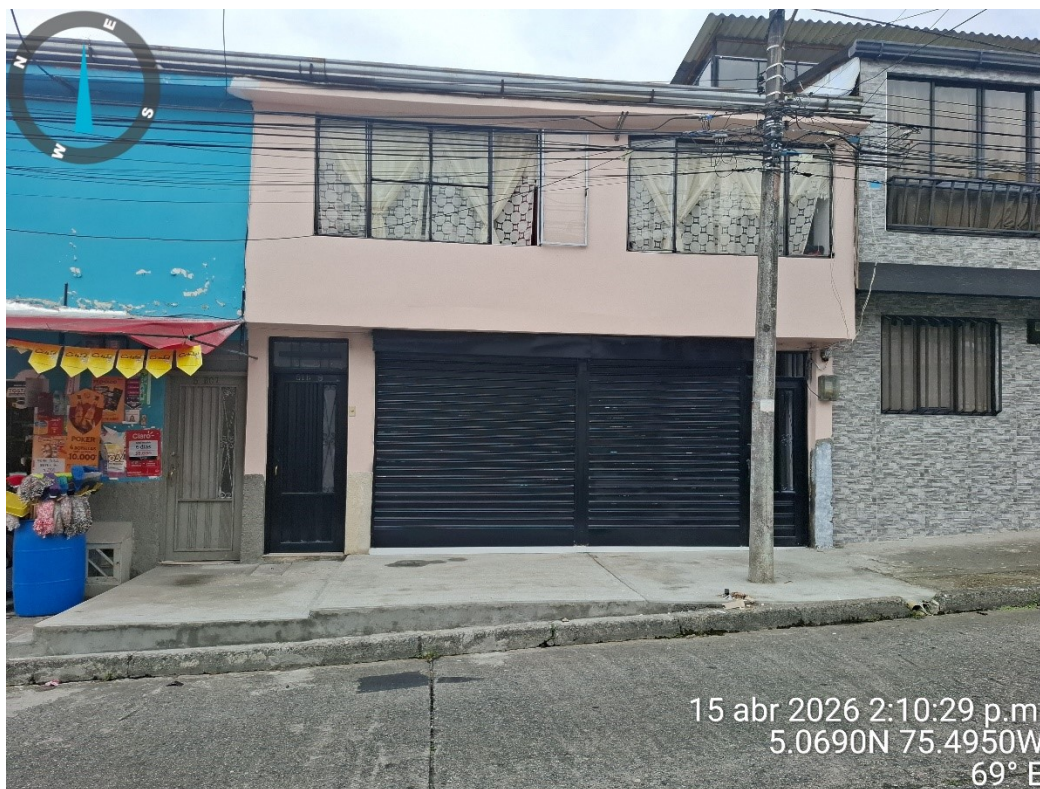
- Subdivisión del predio.
  - Modificación de la fachada. Construcción de puerta garaje y cambio de ventana por puerta de acceso.
  - Modificación del nivel establecido del andén. Construcción de tres escalinatas sobre la vía peatonal

Modificación de fachada

Así las cosas las obras desarrolladas requieren de una licencia de construcción expedida por uno de los despachos de los curadores urbanos de la ciudad.

2. Si bien al momento de realizar visita no se observa el desarrollo de labores constructivas, una vez realizado comparativo con el sistema google Street view se puede evidenciar que el predio fue intervenido entre julio del año 2024 y la actualidad. Teniendo en cuenta lo anterior; el presente informe, se traslada al JEFE DE SEGURIDAD CIUDADANA, para su conocimiento, fines pertinentes y respectivo reparto por la realización de obras de construcción sin contar con los debidos permisos.
