UGR 0383-24

Asunto: Solicitud de intervención sobre inmueble**Radicado:** GED 20621-24

De conformidad con el asunto de la nos permitimos informar que se destinó parte de personal técnico adscrito a la Unidad de Gestión del Riesgo- UGR, al predio ubicado en la Carrera 26 No. 27-01-05 del Barrio San Joaquín e identificado con la ficha catastral No. 0105000002000019000000000, de la cual se derivan las siguientes observaciones:

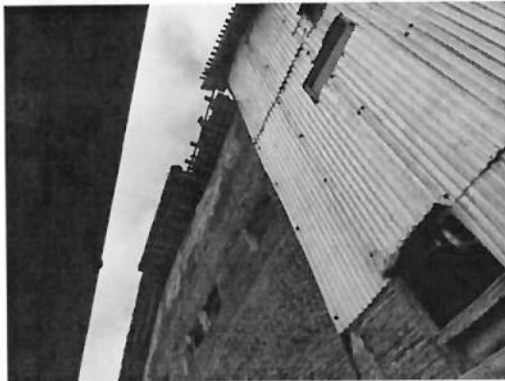
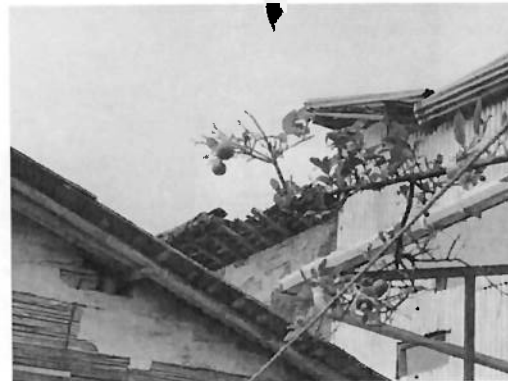
Registro fotográfico

- Se trata de una edificación multifamiliar de uso residencial de tres niveles. La vivienda se encuentra construida con un sistema de bahareque con recubrimiento en mortero de cemento.
- La vivienda es colindante por su culata lateral derecha con el inmueble identificado con la nomenclatura Carrera 26 No. 27-19. Dicho inmueble se encuentra dos niveles más bajo que el predio identificado como Carrera 26 No. 27-01-05; al momento de la visita se evidencio que la vivienda localizada en la Carrera 26 No. 27-19 fue afectada parcialmente por la caída de tejas del predio que se encuentra más alto.

- Si bien las afectaciones al momento de la visita se evidencian como leves (daño de tejas), se debe indicar que el alero colindante ente los inmuebles y perteneciente al predio identificado como Carrera 26 No. 27-01-05 presenta algunas afectaciones en su estructura de soporte (lata de esterilla); ya que el mismo en algunos sectores no cuenta con este elemento de soporte y en potras parte presenta deterioro por humedades y presencia de agente deteriorantes.,
- Así mismo se evidencia un desplazamiento de las tejas de barro cemento, sumado a que una fracción del alero posee un recubrimiento en concreto que funge como elemento de pega de las tejas, el cual esta generando un sobre peso en la estructura de soporte que se percibe en regular estado

ESTADO ALERO Y FACHADA	SI	NO
FISURAS	X	
HUMEDADES	X	
PERDIDA DE MATERIAL	X	
RIESGO DE COLAPSO	ALTO

- Así las cosas, se recomienda
 1. Reparar de manera prioritaria el alero colindante entre los dos predios, a fin de evitar la materialización de escenarios de riesgo en la vivienda ubicada en la Carrera 26 No. 27-19
 2. Así mismo todas las demás reparaciones locativas que garanticen el buen funcionamiento de la edificación.
- Es preciso aclarar que las adecuaciones en las viviendas de propiedad privada, que estén encaminadas para el adecuado funcionamiento estructural y garantizar la seguridad, es responsabilidad del propietario, de acuerdo al Art 2350 del Código Civil, también el Art 2.2.6.1.1.10 del Decreto 1077 del 2015 y la ley 1523 del 2012 Art 3 numeral 4 Principio de Autoconservación que son:
