S-CO-SINT-UC-ICPCU-2026-14898

**Referencia: E-CO-2026-9319/ Solicitud de inspección por construcción en espacio público**  
Asunto: Informe Técnico de Inspección – Carrera 41 entre Calle 54A y Calle 55A barrio Camilo Torres

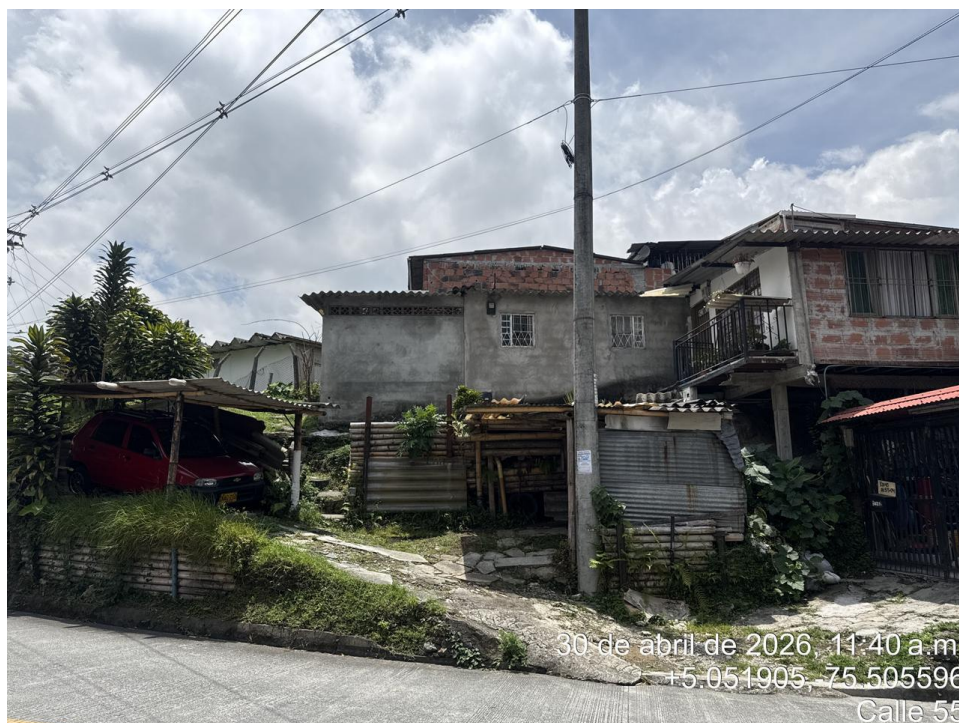
- Al momento de la visita de inspección no se evidencia la ejecución de actividades de construcción en curso.
- En el sitio objeto de solicitud, se puede observar la existencia de dos estructuras, de construcción artesanal tipo ramada, las cuales presentan uso para parqueo de vehículos, las estructuras presentan las siguientes características:

**Fotografía 1** Predios objeto de solicitud – Carrera 41 entre Calles 54A 55A  
Capturas propias

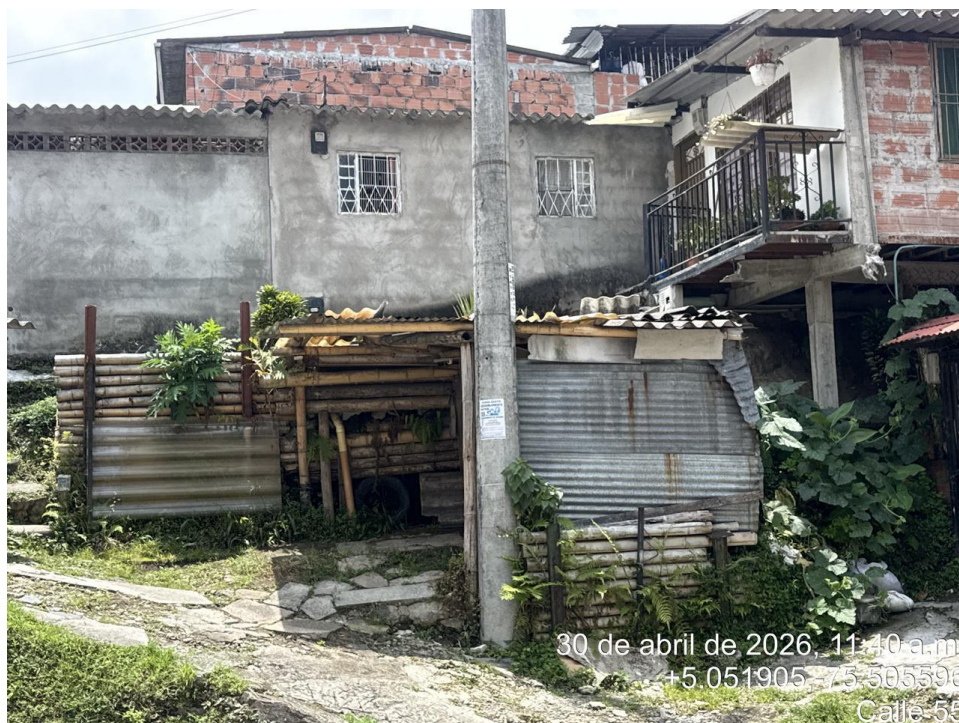
- Estructura 2: 3.50m de ancho y 4.00m de fondo, para un área total aproximada de ocupación bajo cubierta igual a 14.00m<sup>2</sup>.

**Fotografía 2** Estructura No. 2 ocupando parte del predio con nomenclatura Carrera 41 Calle 55A  
Capturas propias

- Estructura No. 2 de 14.00m<sup>2</sup> aproximadamente de área cubierta, construida en materiales de guadua y madera principalmente, con cubierta mixta en teja corrugada de fibrocemento y teja plástica, presenta cerramiento parcial en teja de lámina metálica de zinc. Esta estructura se encuentra ubicada en el predio con nomenclatura Carrera 41 Calle 55A.

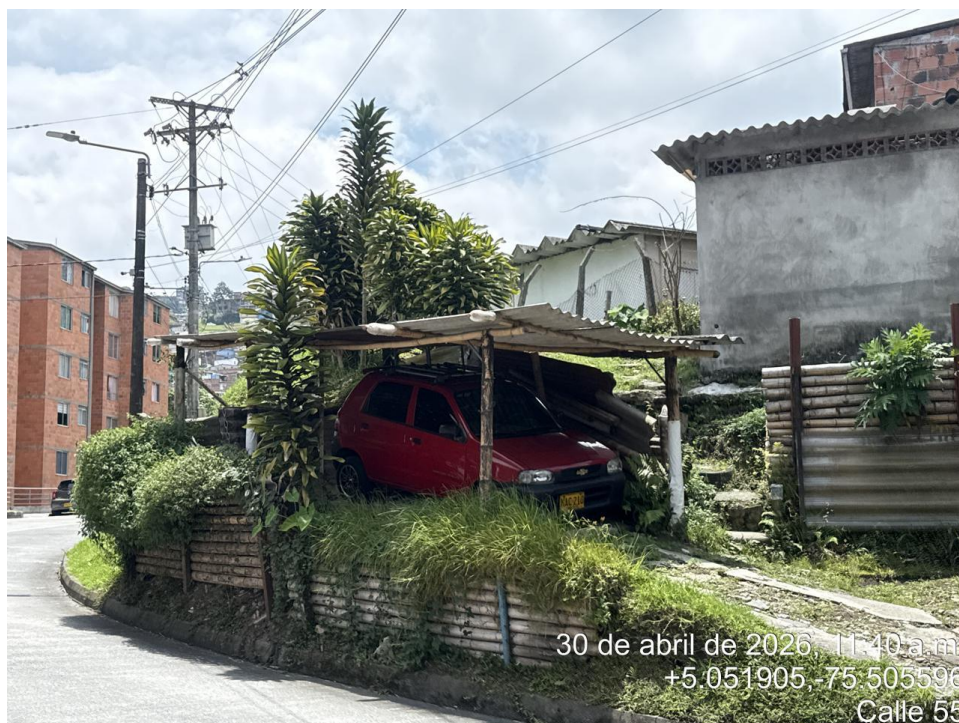
- Las dimensiones aproximadas de cada una de estas estructuras, se presenta a continuación:
    - Estructura 1: 4.00m de ancho y 8.00m de fondo, para un área total aproximada de ocupación bajo cubierta igual a 32.00m<sup>2</sup>.

**Fotografía 3** Estructura No. 1 ocupando parte del predio con nomenclatura Carrera 40 54A 01  
Capturas propias

- Las estructuras presentan las siguientes características:
  - Estructura No. 1 de 32.00m<sup>2</sup> aproximadamente de área cubierta, construida en materiales de guadua y madera principalmente, con cubierta en teja corrugada de fibrocemento., esta estructura se encuentra localizada en el predio con nomenclatura Carrera 40 54A 01.
