Asunto: Informe Técnico de Inspección – Carrera 23 54 96 Belén

En atención a la referencia, el Equipo de Control Urbanístico adscrito a la Secretaría del Interior, realizó visita de inspección el día martes 07 de abril de 2026, al sitio ubicado en la Carrera 23 54 96 del barrio Belén, comuna Palogrande, obteniendo el siguiente informe:

**ORDEN DE SUSPENSIÓN DE TRABAJOS DE CONSTRUCCIÓN O DEMOLICIÓN DE OBRA**  
**GED I-CO-SSA-2026-4598**

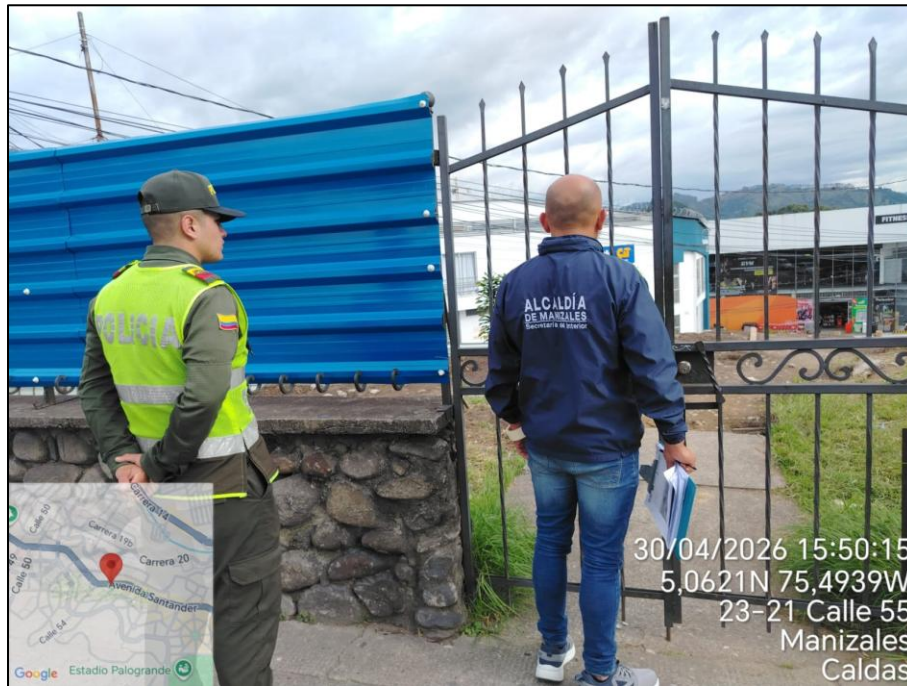
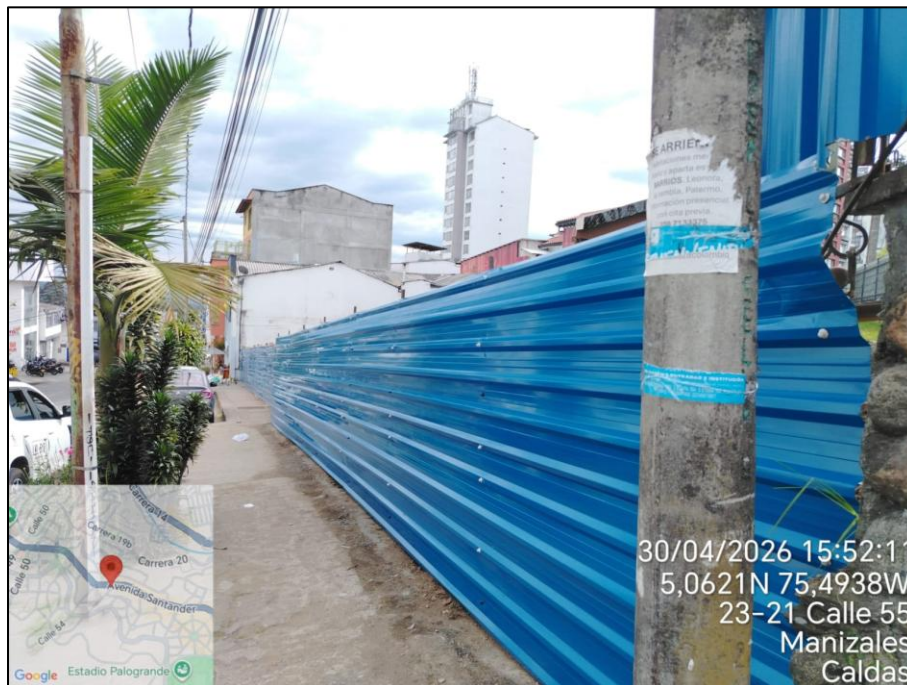
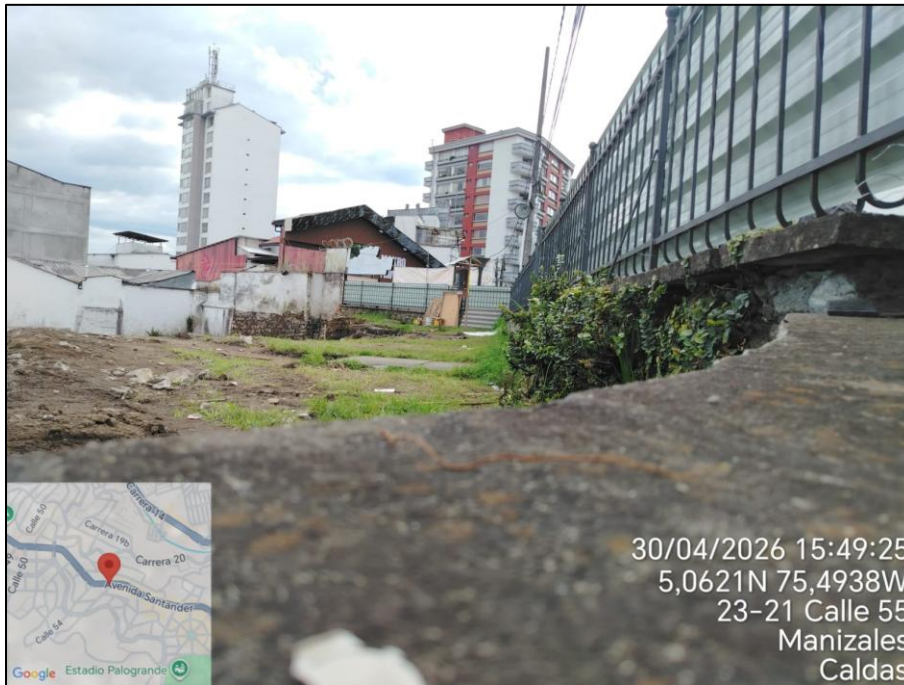
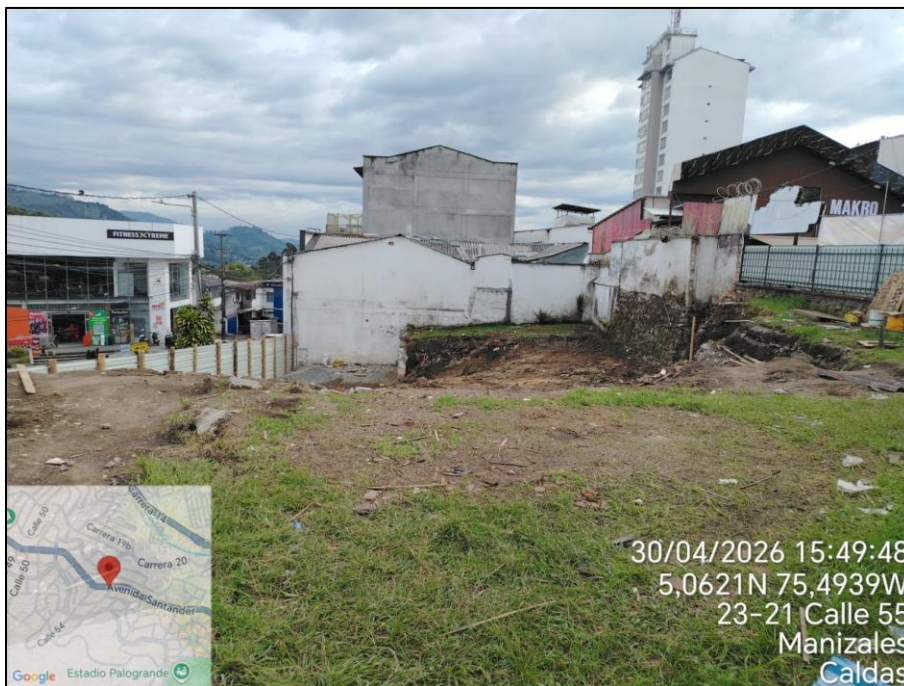
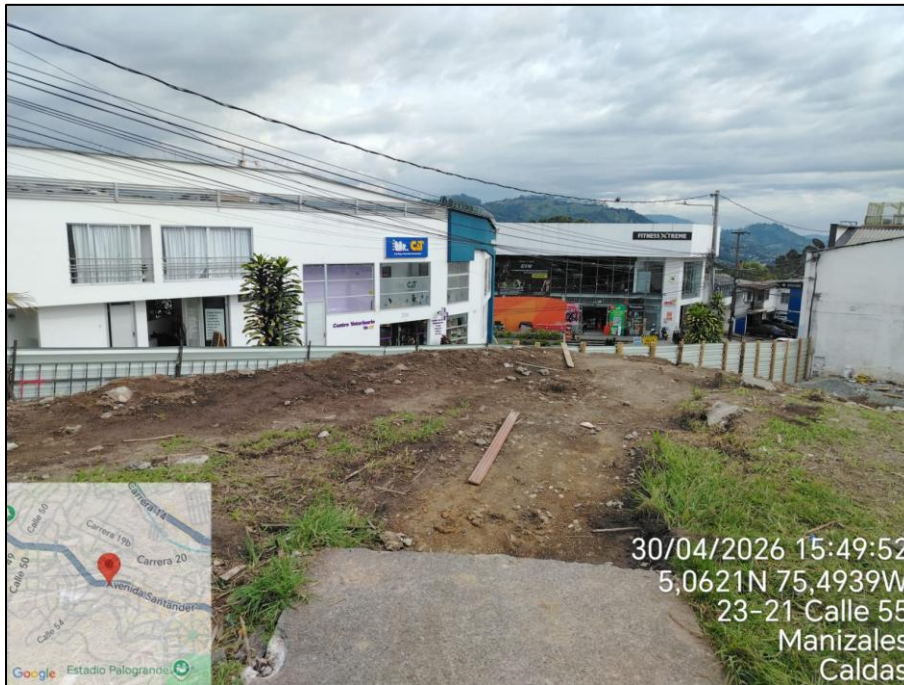
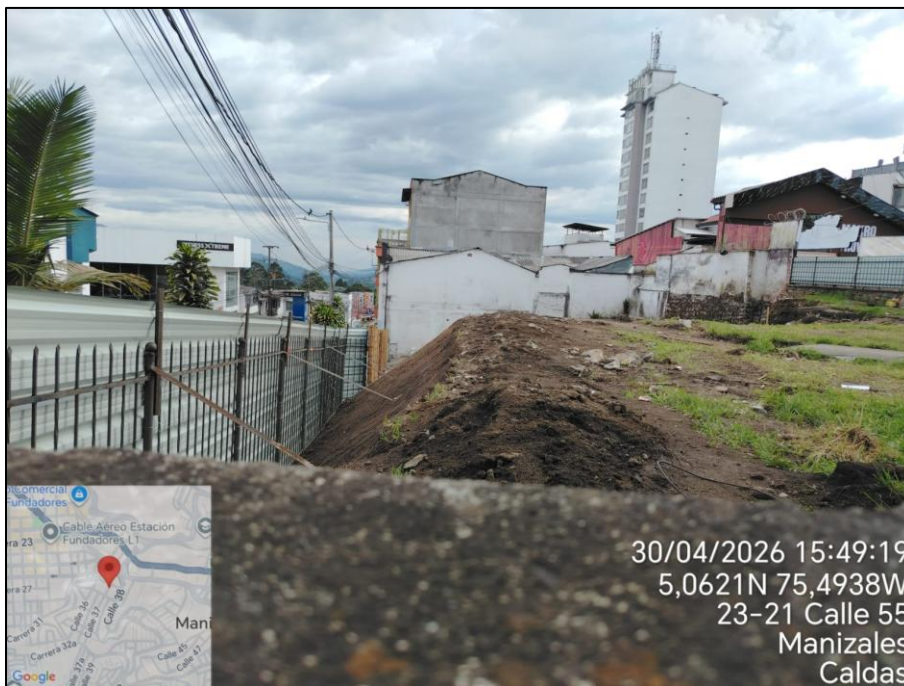
Al momento de la visita se evidenció: *i)* Que en el predio objeto de la diligencia efectivamente se adelantaron o están adelantando obras constructivas, mas exactamente demolición *ii)* que o se evidencia personal laborado *iii)* nadie atiende la diligencia *iv)* comparado la evidencia fotográfica presentada por el equipo técnico de Vigilancia y Control Urbanístico y el tomado el día de la presente diligencia se observa que la infraestructura que se encontraba en pie ya fue demolida en su totalidad y retirados los escombros del lugar

En razón de lo anterior, no fue posible imponer la Orden de Policía consistente en la Suspensión de Trabajos de Construcción de Obra.
