**S-CO-SINT-UC-ICPCU-2026-20339**

Asunto: Oficio Control Urbanístico – Carrera 11C 46 15 barrio Peralonso

**I-CO-SINT-UC-ICPCU-2026-246**

**Asunto:** Informe técnico de inspección

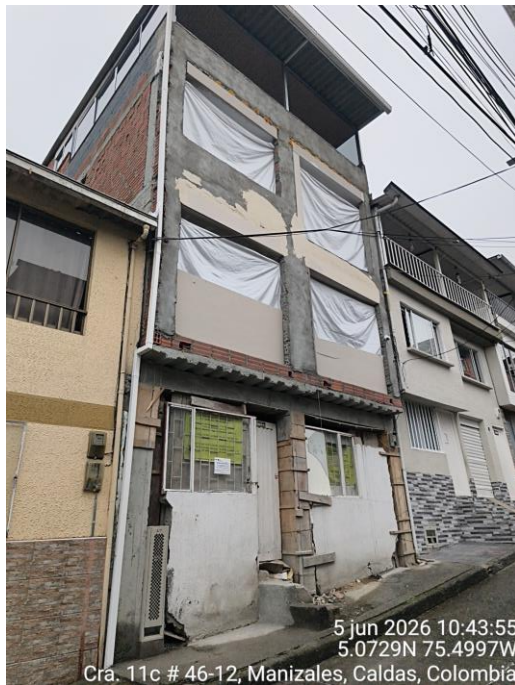
**Fotografía 1** Inmueble en predio objeto de solicitud – Carrera 11C 46 15 Peralonso  
Capturas propias

- Adicionalmente, el Equipo de Control Urbanístico realizó visita de inspección al predio objeto de solicitud, el día viernes 05 de junio de 2026, en esta visita no se evidenció la ejecución de actividades de construcción en curso y se pudo observar que el inmueble existente presenta condiciones similares a las reportadas en el informe I-CO-SINT-UC-ICPCU-2026-246 y la comunicación I-CO-SINT-UC-IPCP-2026-389, las cuales se anexan a la presente comunicación para efectos de atender su solicitud.

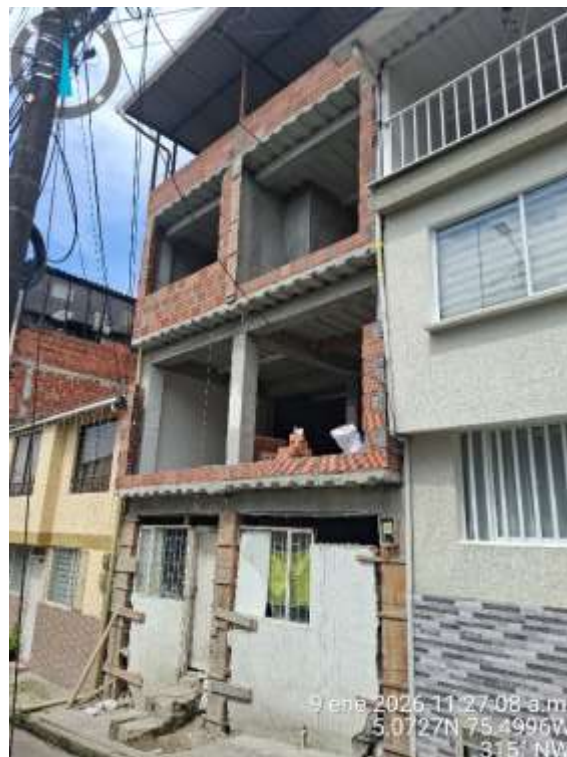
## 6. REGISTRO FOTOGRÁFICO

- Se realizó inspección ocular al sector objeto de petición localizado en la Carrera 11C 46-15 y sobre las coordenadas 5.0727, -75.4996 del Barrio Peralonso, Comuna Ciudadela del norte; observando labores de construcción sobre el inmueble.

- Las labores observadas consiste en:
  - Reforzamiento estructural del primer nivel del inmueble con la construcción de columnas en concreto.
  - Ampliación de vivienda en la dos piso. Construcción de ampliación en vigas y columnas de concreto en dos niveles.

- Construcción de terraza con cubierta.
- Al momento de la visita NO se encontró la valla informativa que permitiera la iniciación de labores constructivas; así mismo una vez realizada consulta catastral en el sistema SIG de la alcaldía de Manizales sobre el inmueble objeto de visita no se encuentran registros de actuaciones de curaduría para la ejecución de obras.

- Así las cosas las labores se vienen adelantando sin contar con la respectiva licencia de construcción.

Así las cosas las obras desarrolladas requieren de una licencia de construcción expedida por uno de los despachos de los curadores urbanos de la ciudad.

2. Teniendo en cuenta lo anterior; el presente informe, se traslada al JEFE DE SEGURIDAD CIUDADANA, para su conocimiento, fines pertinentes y respectivo reparto por la realización de obras de construcción sin contar con los debidos permisos.
3. Se recomienda la suspensión inmediata de la obra como medida preventiva.

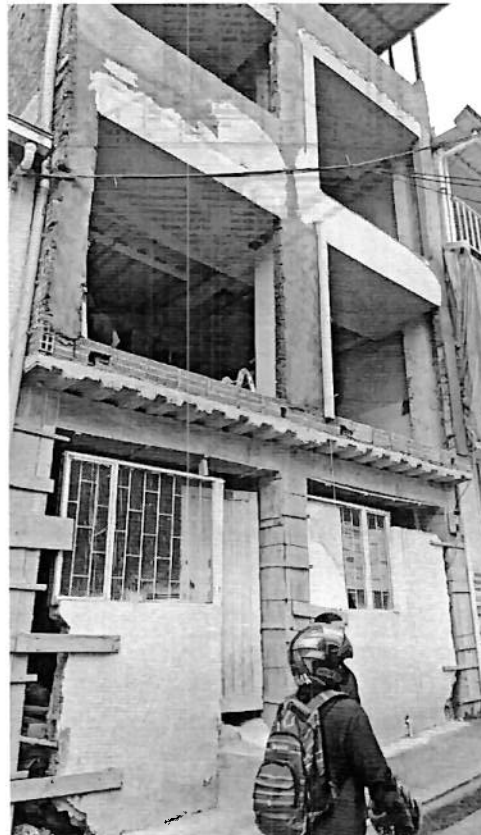
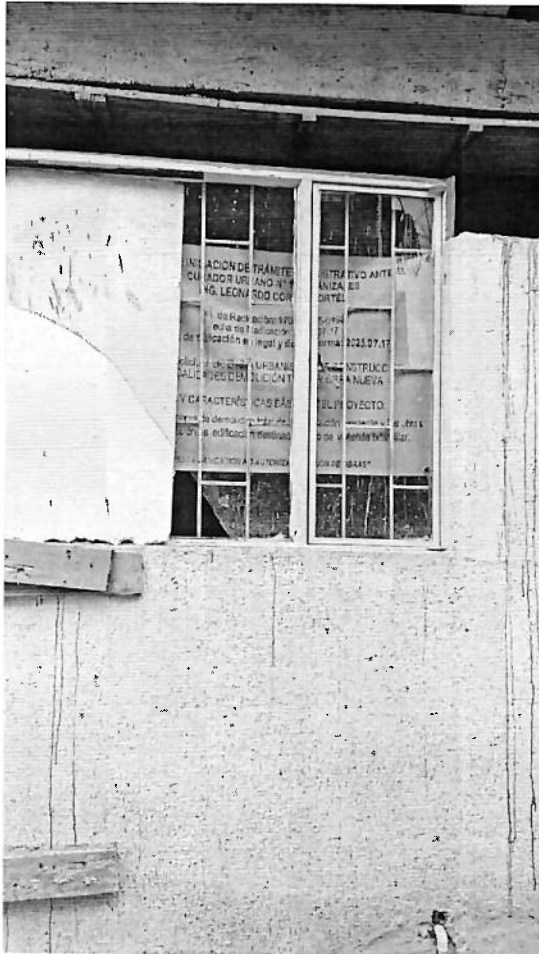
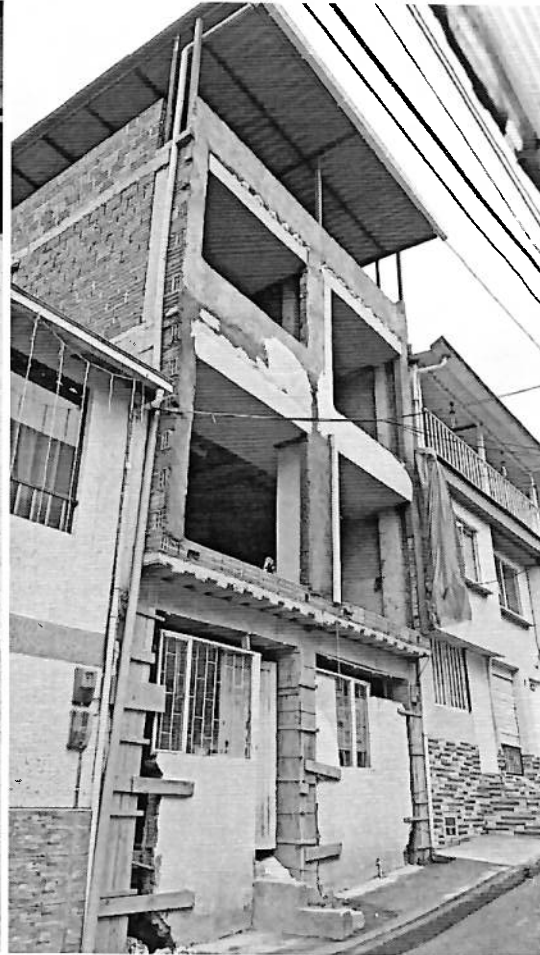
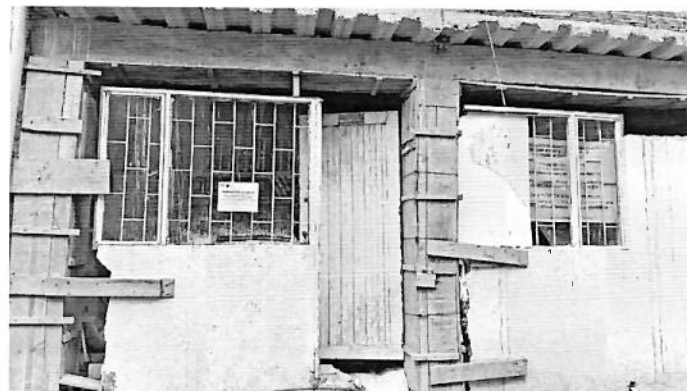
**ANEXO FOTOGRÁFICO**

Me permito adjuntar el registro fotográfico del estado en que fueron halladas las labores constructivas que se adelantan en el inmueble ubicado en la **CARRERA 11C # 46 - 15 BARRIO PERALONSO**, en el municipio de Manizales. La orden de suspensión fue remitida mediante oficio/GED con radicado No. **I-CO-SINT-UC-CU-ICPUC-2026-246**

Durante la diligencia de inspección se constató la ejecución de labores constructivas en curso. Por tal razón, y al no exhibirse las respectivas licencias de construcción, se impartió orden inmediata de suspensión, con el fin de evitar la continuación de la obra.

Se pudo evidenciar labores constructivas en el interior, no se pudo ingresar al inmueble, se notifica la orden de suspensión, con la presencia del señor HAROLD SERNA GRAJALES, HIJO PROPIETARIO, no obstante al no contar con una valla informativa sobre la licencia de construcción, se procedió a pegar el aviso de suspensión de obra.
