ASUNTO: Respuesta a solicitud de visita técnica por construcción sin permisos

Asunto: INFORME TÉCNICO DE INSPECCIÓN – BARRIO MALHABAR
Referencia: E-CO-2025-11937

En atención al asunto de la referencia, el Equipo Técnico de Vigilancia y Control Urbanístico adscrito a la Secretaría del Interior, realiza visita de inspección el día 29 de abril de 2025 al sitio objeto de solicitud, ubicado en la dirección calle 67D 42A-37, con coordenadas geográficas 5.045051, -75.504274 barrio Malhabar, comuna Universitaria, obteniendo el siguiente informe:

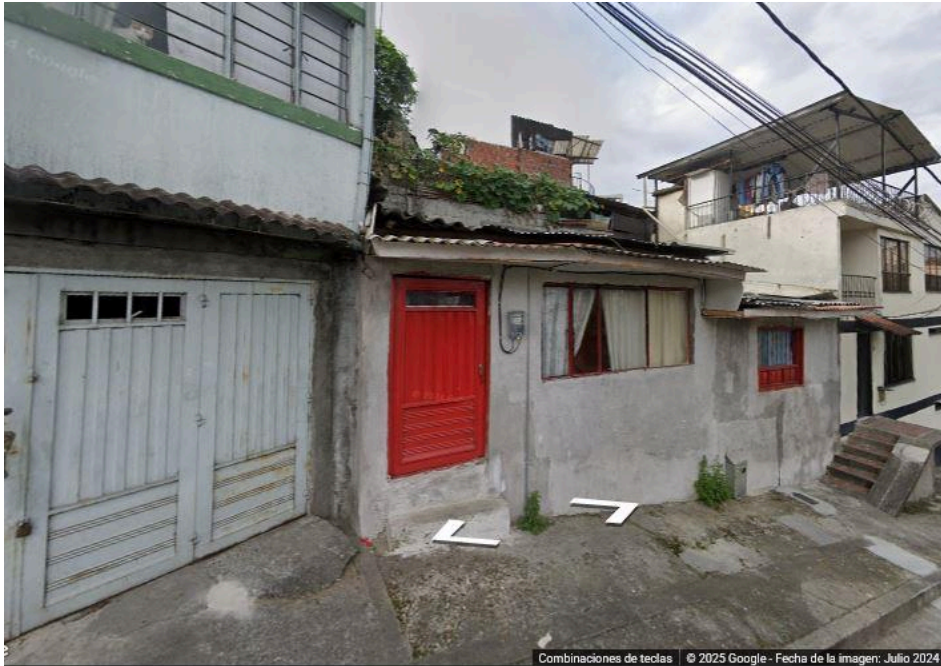
Imagen No. 2 – Fotografía del predio en el mes de julio del 2024. Fuente: Google Street View.

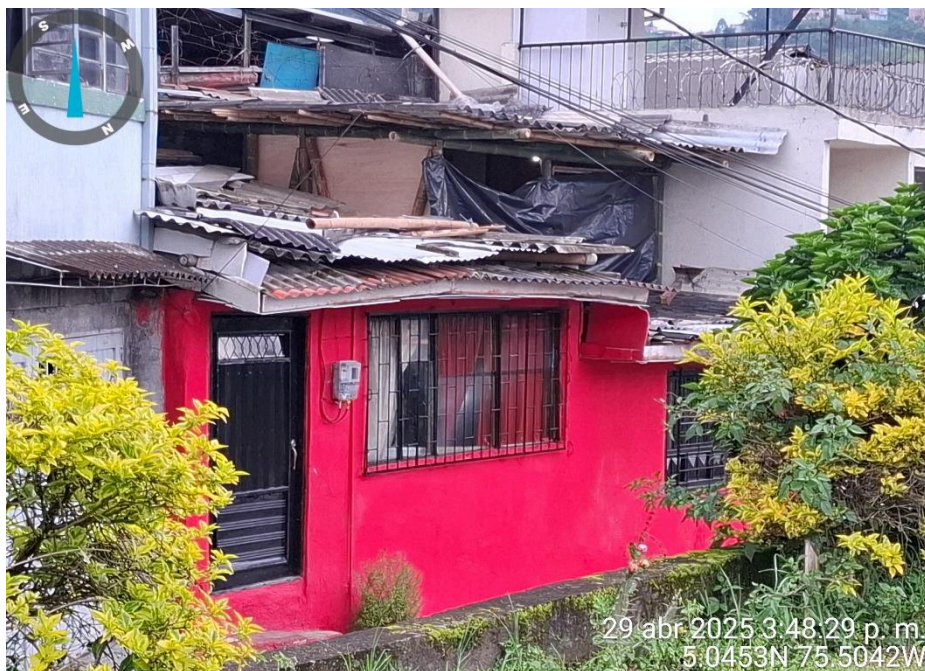
4. DESCRIPCIÓN DE LO VERIFICADO IN SITU
<ul style="list-style-type: none"> El 29 de abril del 2025 se realizó la visita técnica al predio identificado con nomenclatura Calle 67D 42A-37 en el barrio Malhabar. Al momento de la visita técnica no se estaban desarrollando labores constructivas; no obstante, se halló la construcción de una terraza, la cual tiene como estructura principal postes de guadua, cubierta de tejas de fibrocemento y se encuentra parcialmente recubierta con plásticos negros y láminas de cartón. Se realizó la consulta en la plataforma de Google Street View, en la cual se halló que dicha construcción no existía para el mes de julio del año 2024. No se observó valla informativa que indique que las labores que se desarrollaron en el inmueble cuentan con Licencia de Construcción aprobada por alguna de las curadurías urbanas de la ciudad. Área aproximada de ampliación (m²) = 9.00m² <p>NOTA: Las medidas proporcionadas en este informe son aproximadas, basadas en la información proporcionada por la Secretaría de Planeación Municipal, la plataforma SIG y/o lo evidenciado al momento de la visita técnica.</p>

Imagen No. 3 – Fotografía del predio en el mes de abril del 2025.
Fuente: Equipo Técnico de Vigilancia y Control Urbanístico.

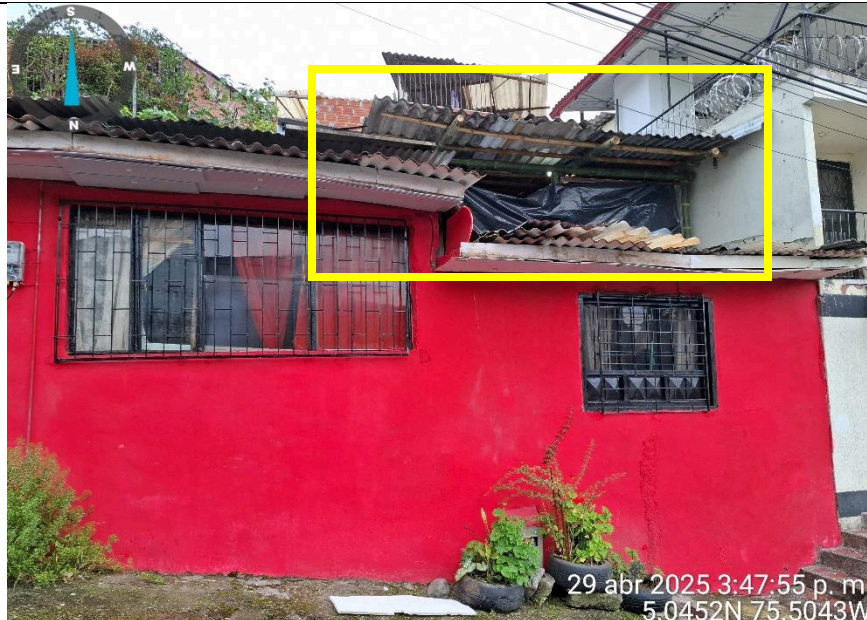
Imagen No. 4 – Construcción de terraza, Calle 67D 42A-37.
Fuente: Equipo Técnico de Vigilancia y Control Urbanístico.

- De acuerdo con la visita técnica realizada el día 29 de abril del 2025, se evidenció que en el predio objeto de este informe ubicado en la dirección Calle 67D 42A-37, en el barrio Malhabar, se realizaron labores constructivas de ampliación, donde se halló una terraza conformada por postes de guadua, cubierta en tejas de fibrocemento y se encuentra recubierta con plásticos negros y láminas de cartón.
- Estas actuaciones **SÍ REQUIEREN LICENCIA DE CONSTRUCCIÓN APROBADA** en la modalidad correspondiente.
- Se realizó la respectiva consulta en CATASTRO MASORA y en las Curadurías Urbanas No. 1 y No. 2, teniendo que las labores constructivas que se realizaron en el predio **NO CUENTAN CON LICENCIA DE CONSTRUCCIÓN.**
- **Área aproximada de ampliación (m²) = 9.00m²**
- Se envía al Jefe de seguridad ciudadana para su conocimiento y respectivo reparto.

- Se recomienda al propietario del inmueble que consulte ante las Curadurías Urbanas de la ciudad el trámite y expedición del *Concepto de Norma Urbanística*, con el fin de conocer las limitaciones y condiciones establecidas en el Plan de Ordenamiento Territorial (POT) vigente, y así asegurar que el proyecto se ajuste a los lineamientos urbanísticos determinados.
