ASUNTO: Respuesta a solicitud de visita técnica por construcción sin permisos

I-CO-SINT-UC-CU-2025-3852

Referencia: Control Urbanístico
Asunto: Informe Técnico de Inspección

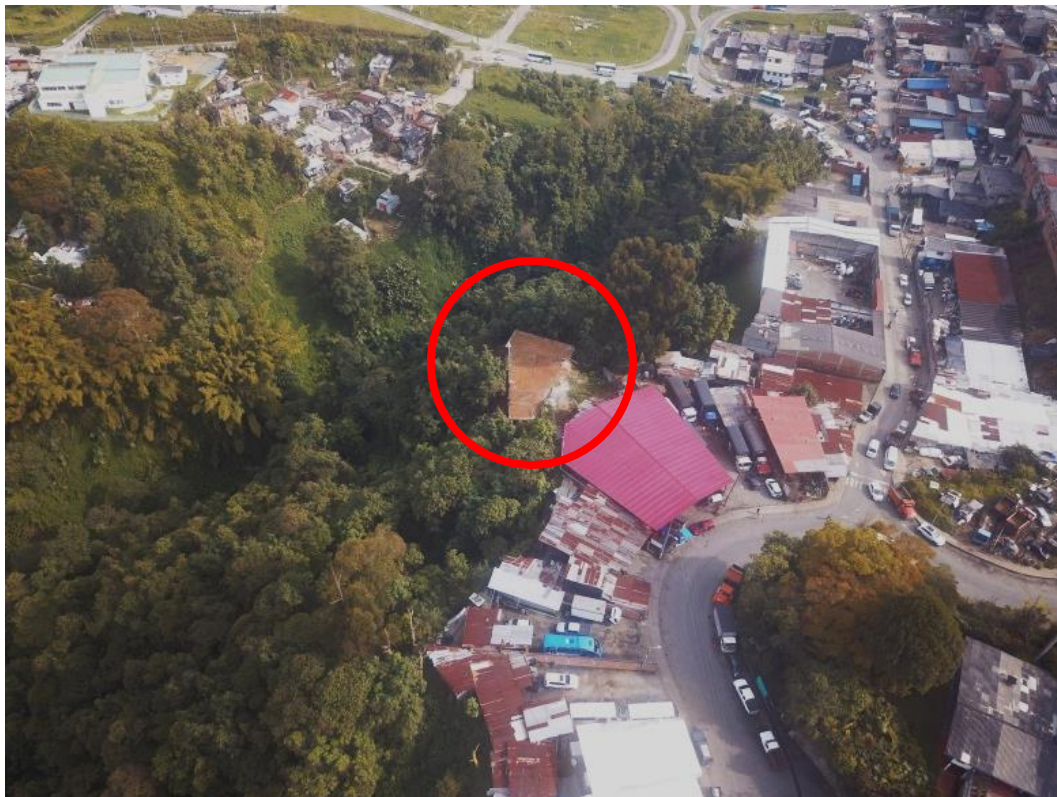
4. DESCRIPCIÓN DE LO VERIFICADO IN SITU
<ul style="list-style-type: none"> Al momento de la visita de inspección se observa la construcción de una estructura de un nivel en sistema estructural pórticos de concreto. Esta estructura se está construyendo detrás de los talleres de mecánica automotriz ubicados en la intersección de la Calle 22 con Carrera 10, sector Liborio. El área total aproximada de intervención de acuerdo a mediciones en herramienta SIG son 250.0 m².

Fotografía 1 Intervención constructiva parte posterior de los talleres de mecánica (En rojo)
Capturas propias

- Se recomienda la suspensión de actividades como medida preventiva.
- Se envía el presente informe al Jefe de Unidad de Seguridad Ciudadana para su conocimiento y respectivo reparto.

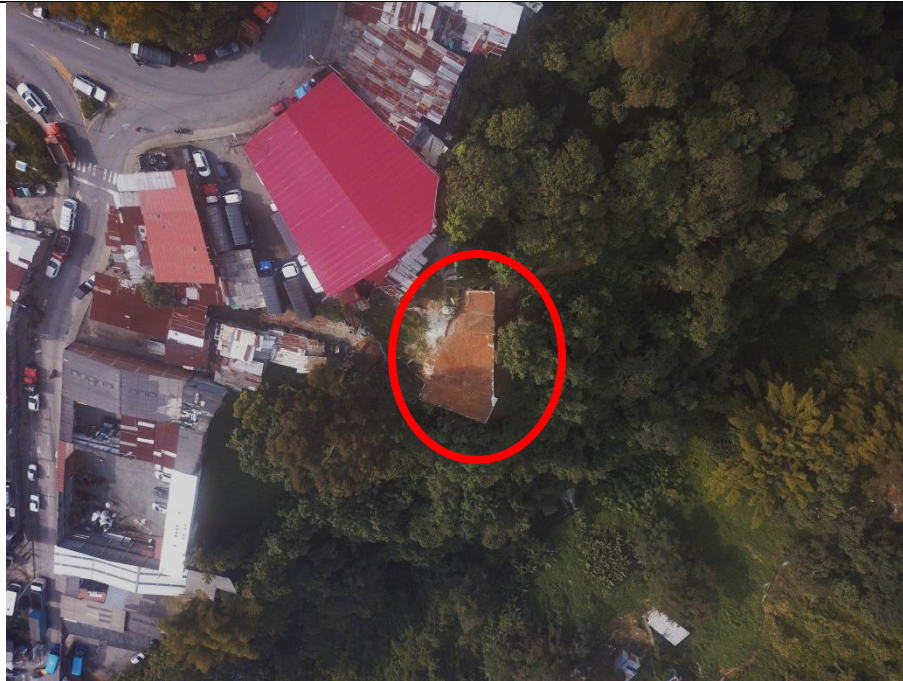
Fotografía 2 Intervención constructiva parte posterior de los talleres de mecánica (En rojo)
Capturas propias

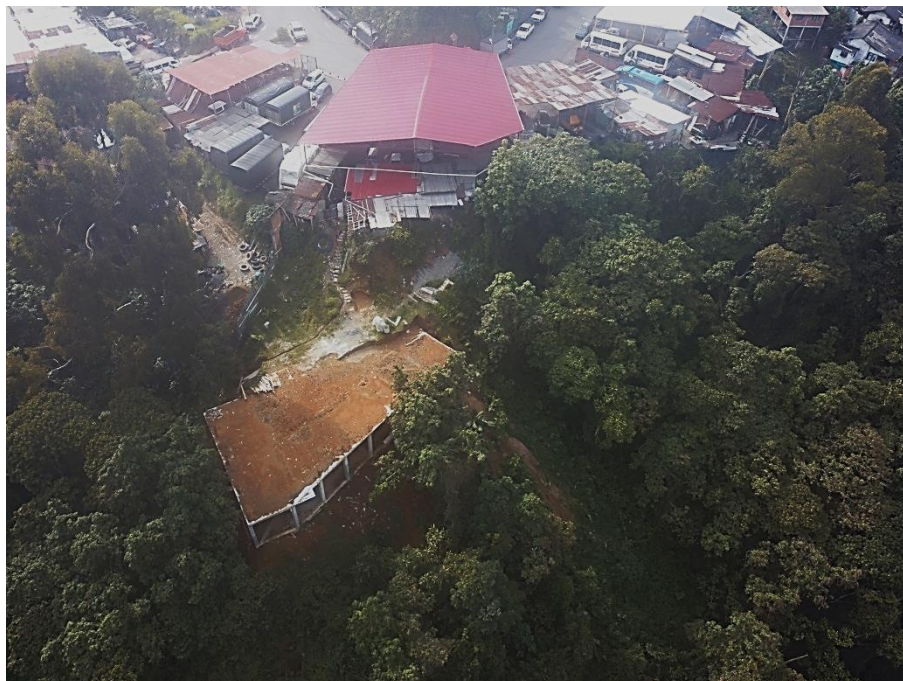
Fotografía 3 Construcción de estructura en pórticos en concreto
Capturas propias

- En visita realizada al predio con nomenclatura Calle 22 Carrera 10 Lote 1 de la Vereda Cuchilla del Salado corregimiento Remanso, se evidenció una construcción en curso de una estructura en pórticos de concreto de un nivel en altura.

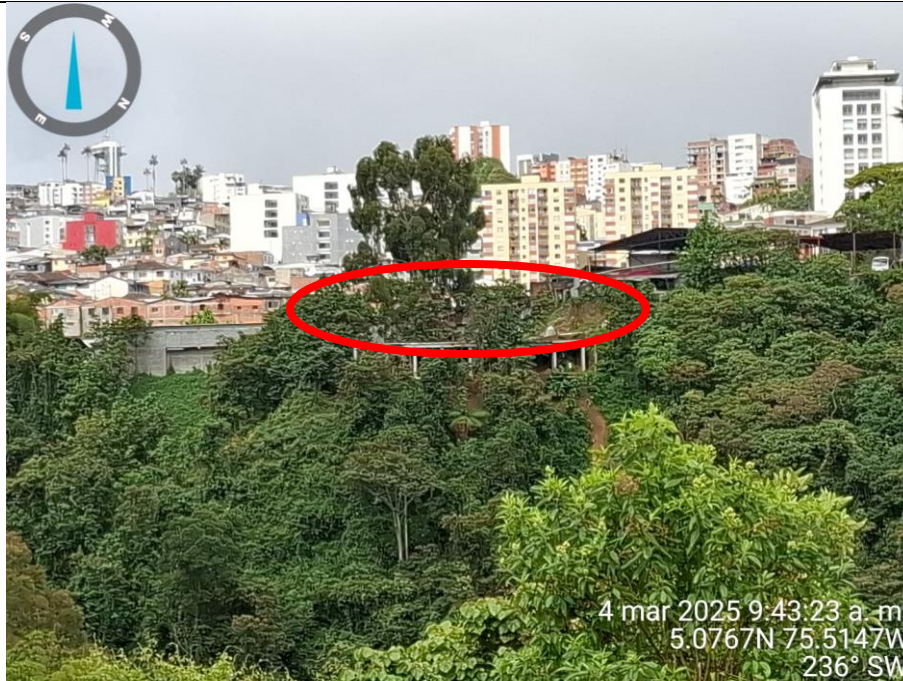
Fotografía 4 Construcción de estructura en pórticos en concreto
Capturas propias
