I-CO-SINT-UC-ICPCU-2026-4937

**Referencia:** Control Urbanístico.  
**Asunto:** Visita técnica CARRERA 2E 48C 04, Barrio San Sebastián

| <b>4. DESCRIPCIÓN DE LO VERIFICADO IN SITU</b> |

## 6. REGISTRO FOTOGRÁFICO

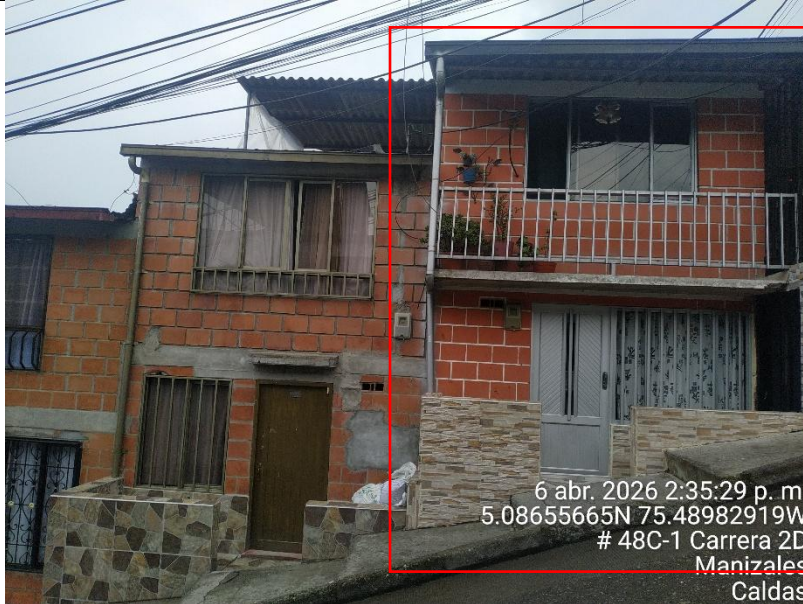
| <ul style="list-style-type: none"> <li>Al momento de la visita se observa la construcción de columnas y acopio de materiales en la parte exterior del predio, se observa la intervención aparentemente de ampliación del predio objeto de visita con dirección a la zona verde lateral, en esta zona se encuentra un cerramiento e lamina de zinc y al observar dentro de este se evidencia la construcción que se viene adelantando, Dicha construcción se encuentra en un predio de BIEN DE USO PUBLICO perteneciente al municipio de Manizales con destinación de ZV CIRCUNDA MZ SAN SEBASTIA con Ficha Catastral 170010103000012860041000000000.</li> <li><b>AREA m² de Ocupación aproximada</b></li> <li><b>3 m x 8 m = 24 m² aprox</b></li> </ul> <p><b>NOTA:</b> Las medidas proporcionadas en este informe son aproximadas, basadas en la información proporcionada por la plataforma de Sistemas de Información Geográfica SIG y lo evidenciado al momento de la visita técnica.</p> |

**Fotografías 1 :** Vista del predio objeto de control. Captura Propia

Teniendo en cuenta lo observado en el control, se evidencia que ya existe una parte de la construcción ejecutada y consolidada en la zona de verde lo cual hacer parte del espacio público, adicional a esto se evidencio que se vienen adelantado labores constructivas en la zona verde detrás del cerramiento de láminas de zinc se observó la construcción de columnas y movimientos de tierra, en predio perteneciente al municipio de Manizales. Según lo reglamentado en el Decreto 1077 de 2015 “Por medio del cual se expide el Decreto Único Reglamentario del Sector Vivienda, Ciudad y Territorio” ARTICULO 2.2.3.1.1 Protección del Espacio público, el que establece:

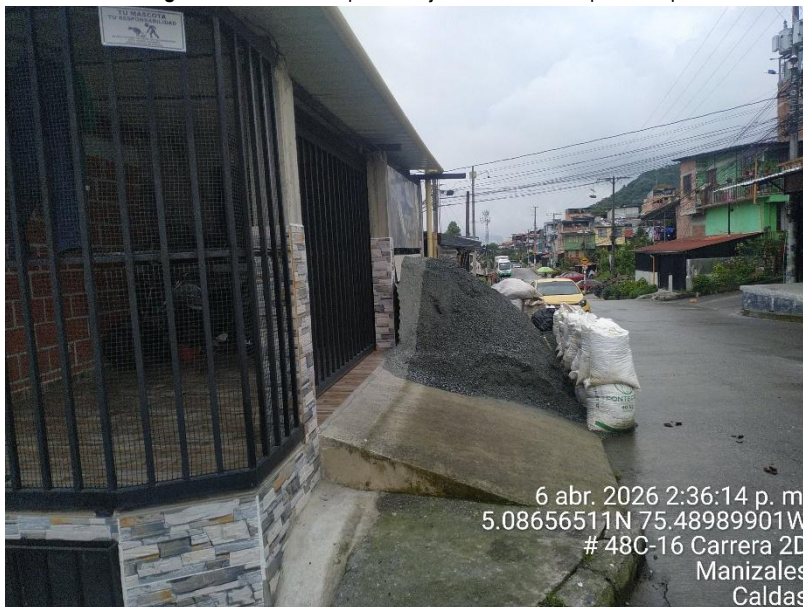
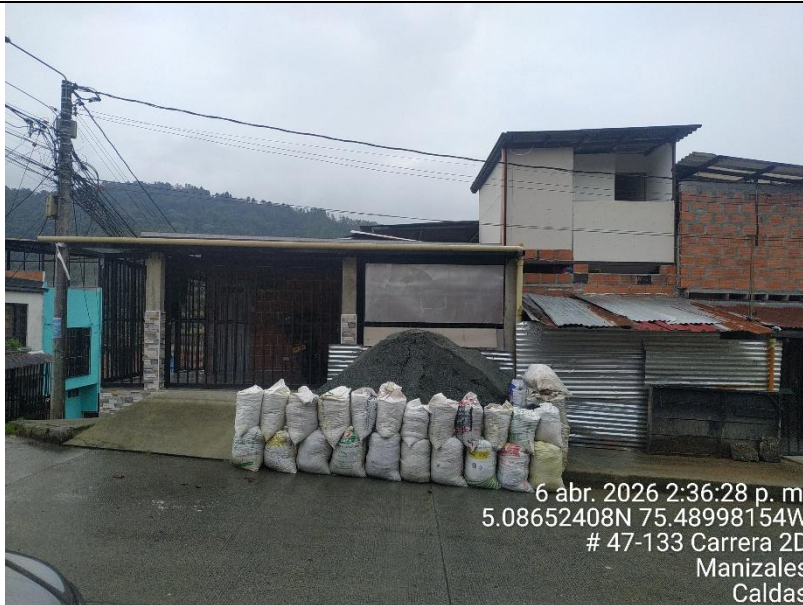
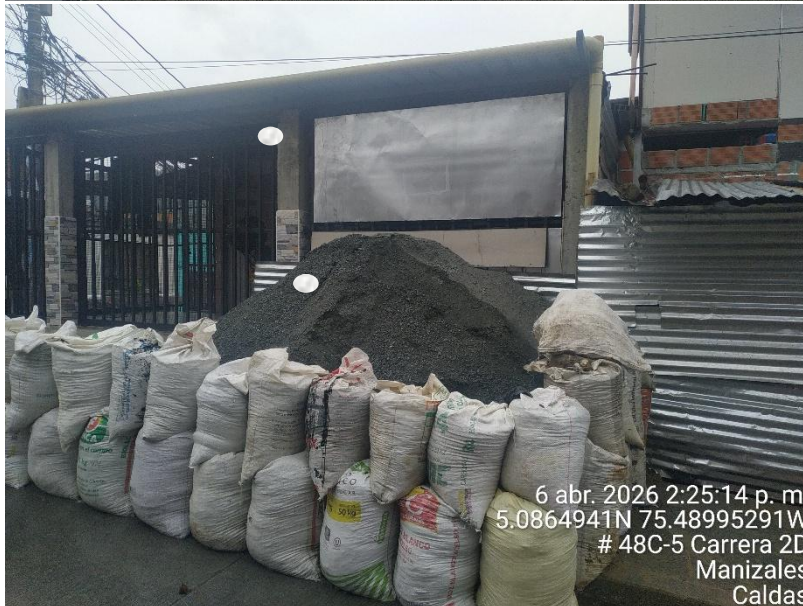
**Fotografías 2-4 :** Vista de acopio de materiales en la parte del andén del predio. Captura Propia

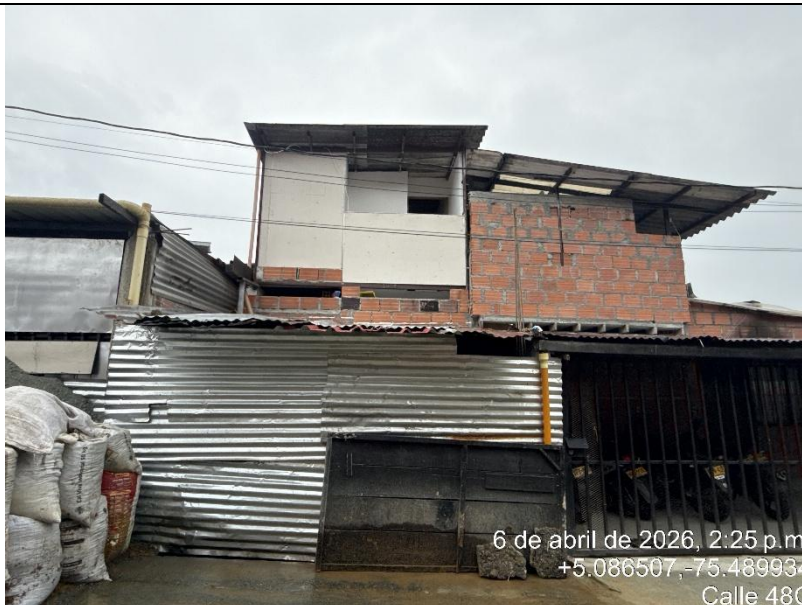
**Fotografías 5 :** Vista del predio donde se evidencia en cerramiento de lámina de zinc zona donde actualmente se están ejecutando labores constructivas. Captura Propia

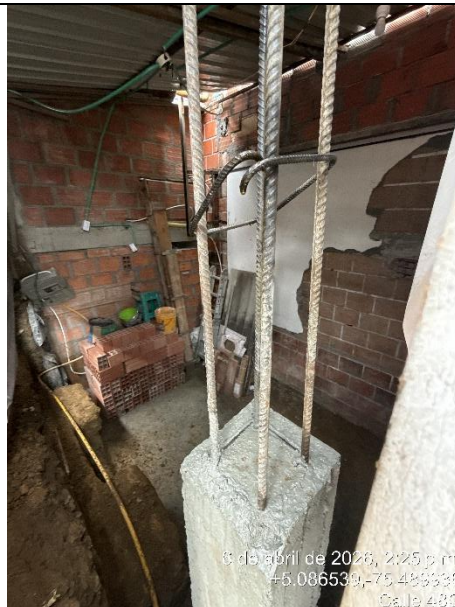
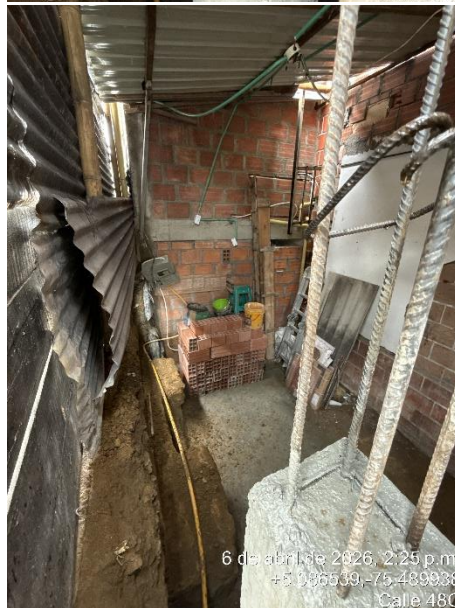
**Fotografías 6-8:** Vista de las obras que se viene adelantando en el cerramiento ubicado en la zona verde Captura Propia
