I-CO-SINT-UC-CU-2025-4553  
Manizales, 03 de abril de 2025

**Referencia:** Trámite GED E-CO-2025-9432 del 28 de marzo de 2025  
**Asunto:** Visita técnica Barrio Altos de Capri, Comuna Ciudadela del Norte

### 1. LOCALIZACIÓN GENERAL

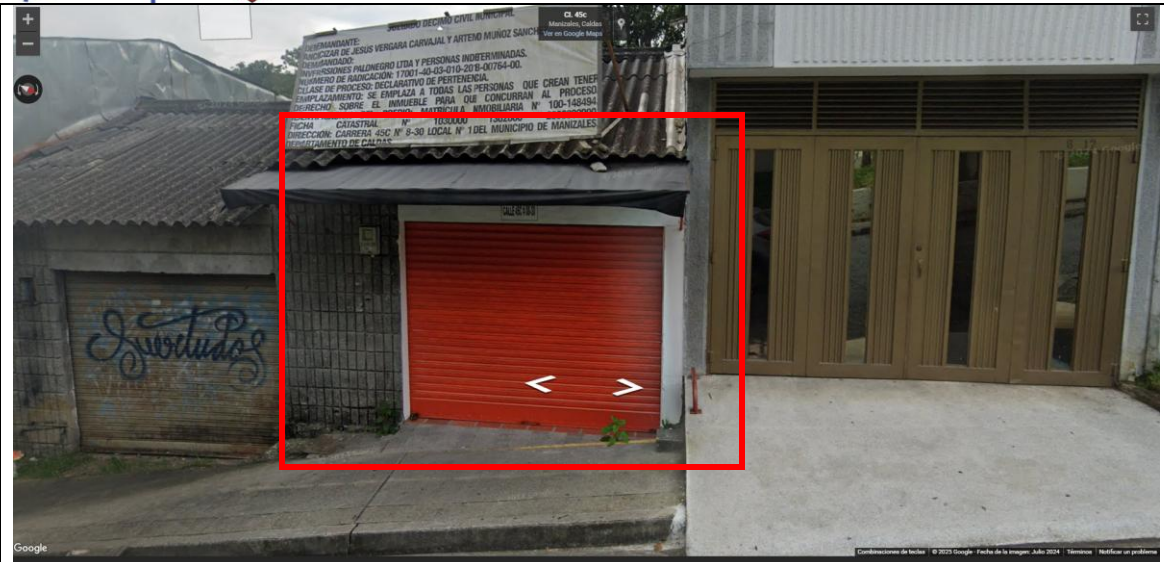
Imagen No. 2. Registro visual JULIO DE 2024 Inmueble de la CALLE 45C 8 30 - Barrio Altos de Capri, Comuna Ciudadela del Norte.  
Tomado de: **Google Street View**

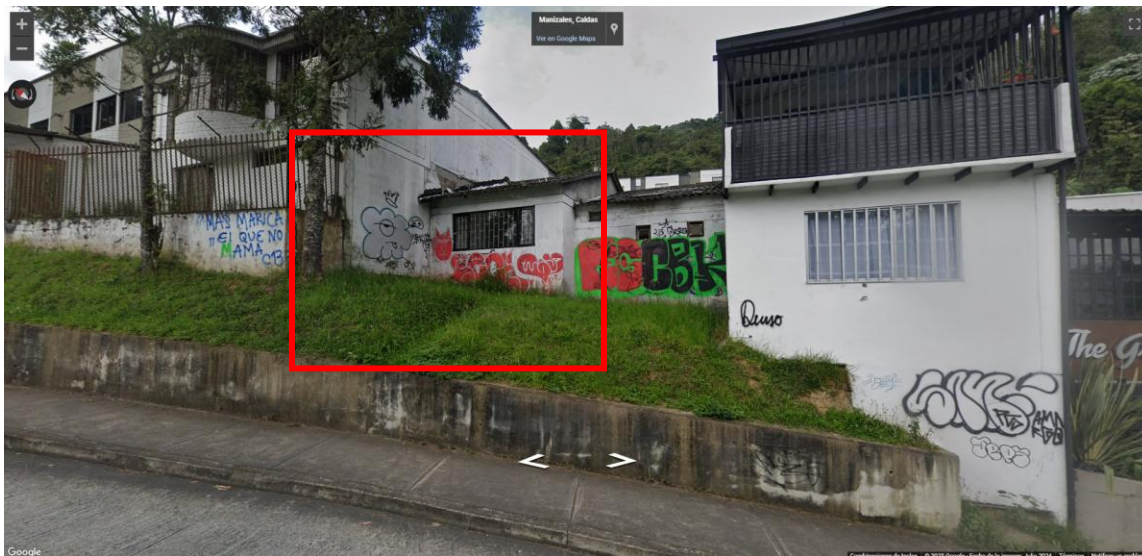
Imagen No. 3. Registro visual JULIO DE 2024 Parte posterior a la CALLE 45C 8 30 - Barrio Altos de Capri, Comuna Ciudadela del Norte.  
Tomado de: **Google Street View**

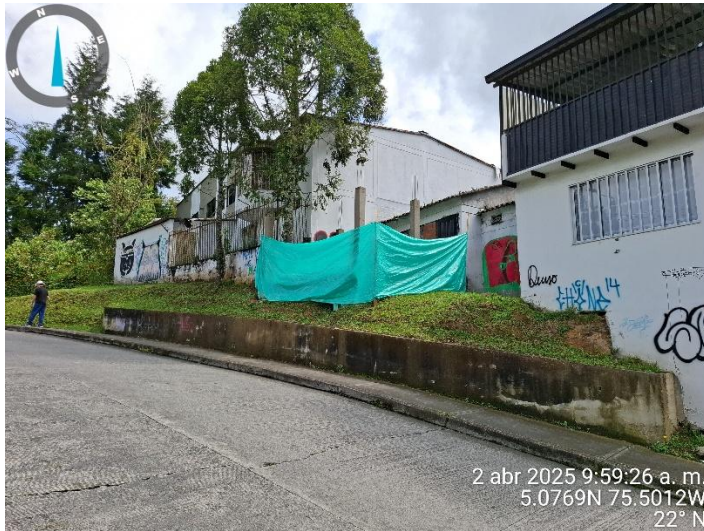
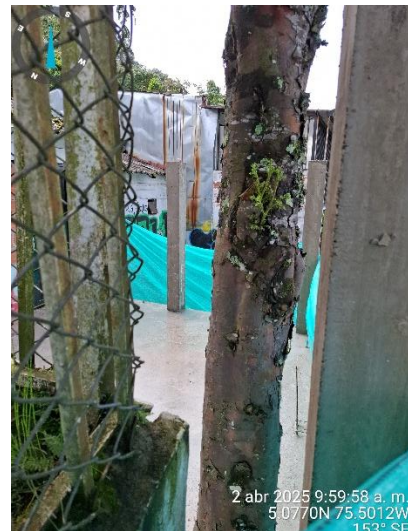
- Para la ampliación del inmueble se observa la construcción de columnas de concreto reforzado y la construcción de una placa de contrapiso en concreto (ver fotografías 1 y 2).

**ÁREA INTERVENIDA SIN LICENCIA: 12.00 m<sup>2</sup>**

**Fotografía 1 y 2:** Vista de las actividades de ampliación reportadas en la parte posterior del inmueble CALLE 45C 8 30. En la imagen derecha se observa a detalle las columnas de concreto reforzado y la placa de contrapiso de concreto.

- Las actividades desarrolladas se están ejecutando sin contar con la respectiva licencia urbanística de construcción expedida por alguno de los Curadores Urbanos del municipio de Manizales.
- **Se recomienda la suspensión de las obras como medida preventiva.**
- **Se remite el presente informe al JEFE DE SEGURIDAD CIUDADANA para su conocimiento y respectivo reparto.**

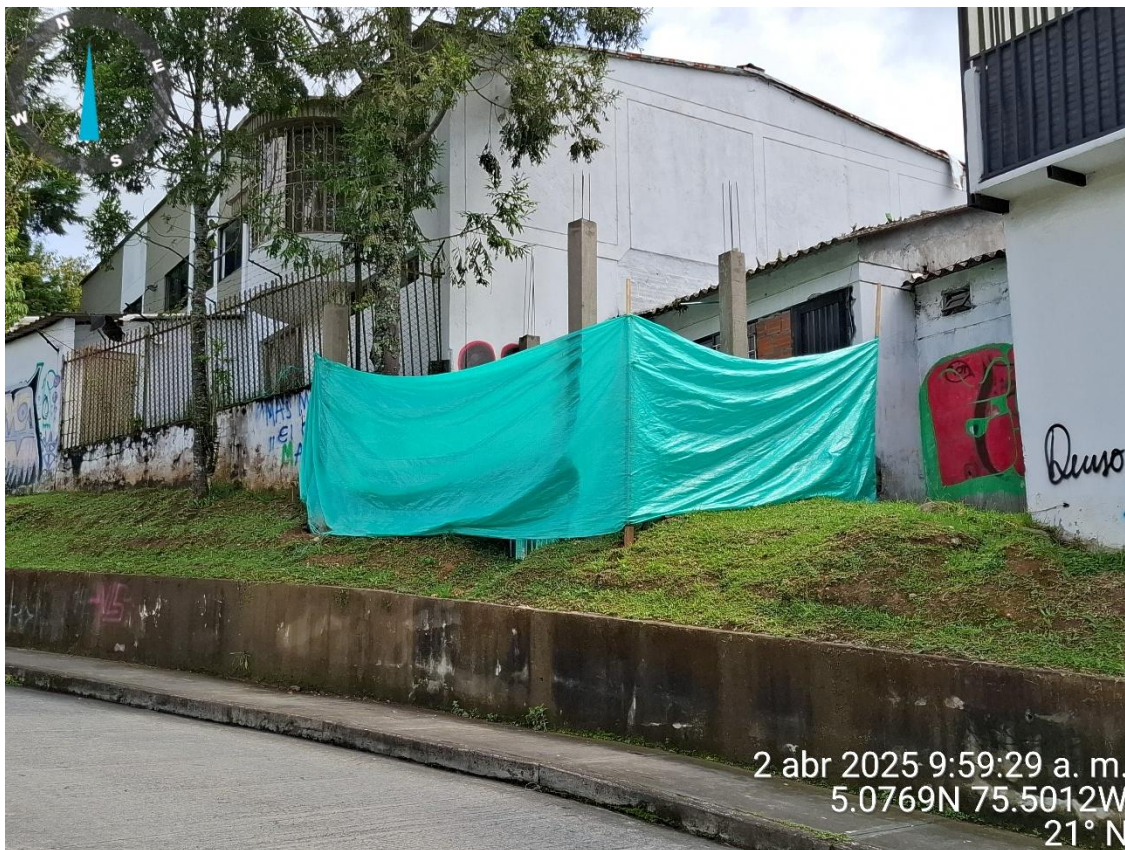
**Fotografía 3:** Vista general de las actividades de ampliación reportadas en la parte posterior del inmueble CALLE 45C 8 30..
