Referencia: **RESPUESTA A QUEJA RADICADO GED I-CO-SSA-2026-8776**

I-CO-SINT-UC-ICPCU-2026-4106  
Manizales, martes 24 de marzo de 2026

**Referencia:** E-CO-2026-7221  
**Asunto:** Visita técnica en las coordenadas 5.093647, -75.532782, Sector Bella Montaña.

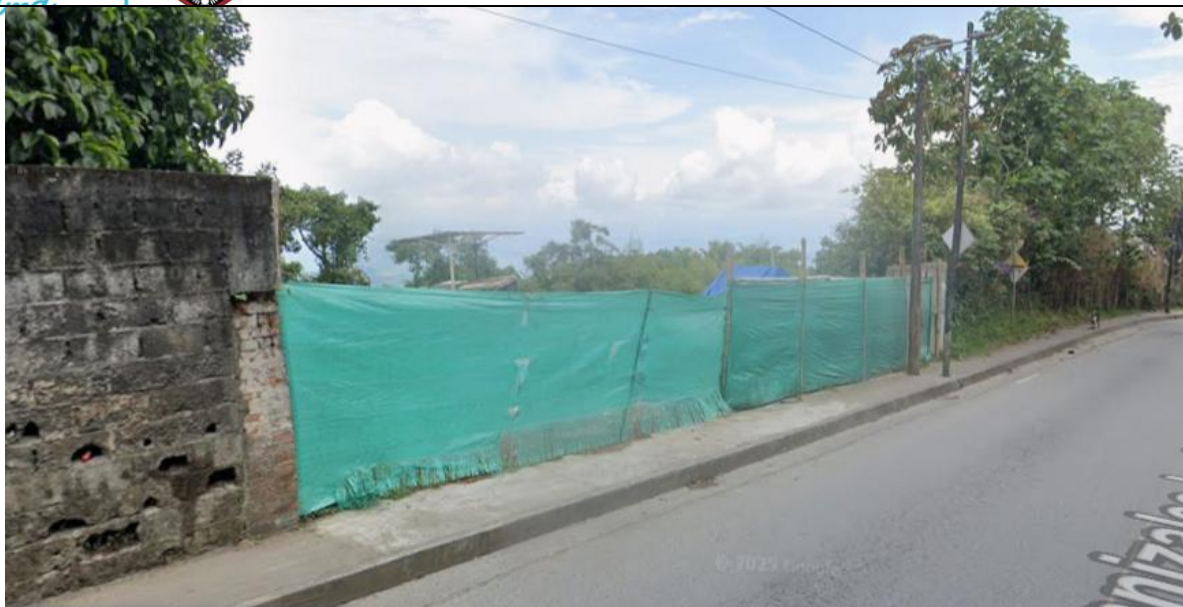
Imagen No. 2. Registro visual Agosto 2024 Vereda la Palma, Corregimiento Remanso. Tomado de: **Google Street View**

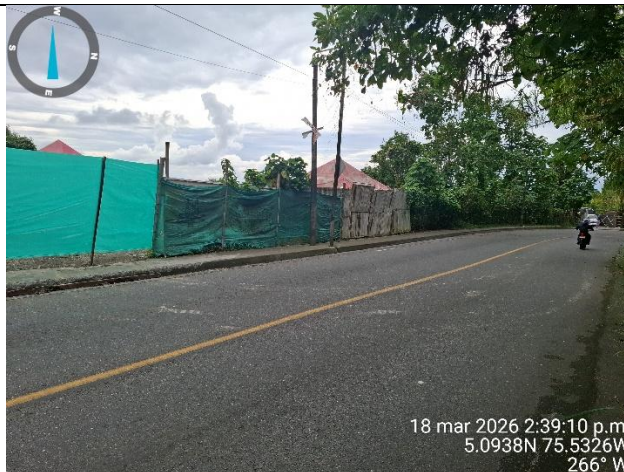
18 mar 2026 2:39:10 p.m.  
5.0938N 75.5326W  
266° W

Fotografía 1: Vista de ubicación del predio objeto de visita donde se evidencia la los accesos al predio. Captura Propia.

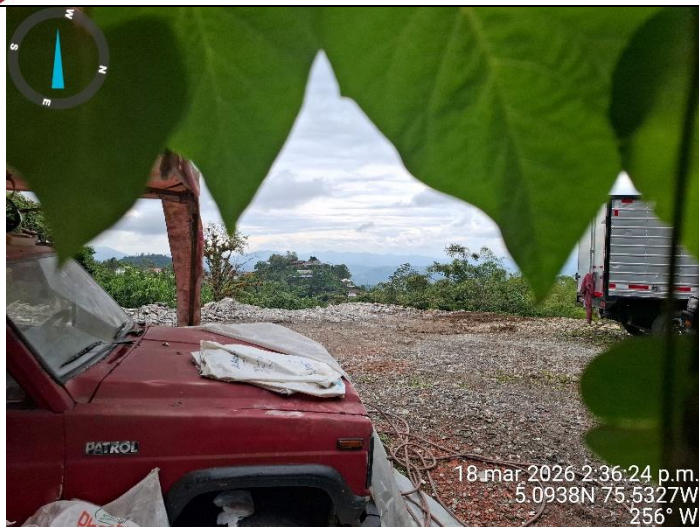
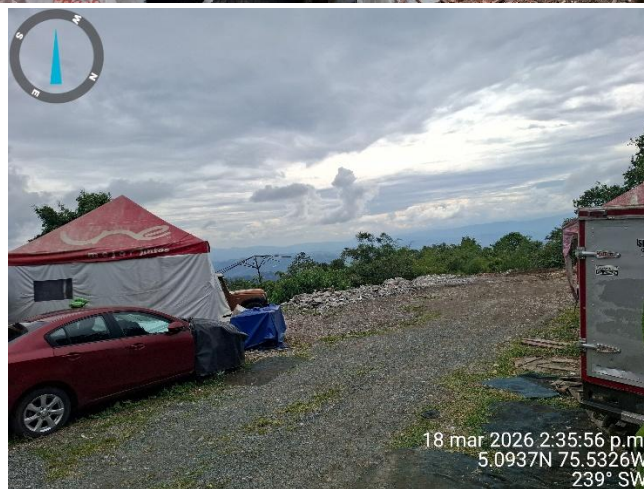
- Al momento de la visita se evidencia la acumulación de residuos tipo escombros en el predio objeto de inspección; sin embargo, no fue posible verificar la existencia de permisos o autorizaciones para este tipo de disposición o tratamiento en el suelo.
- Adicional a es esto se observa que en el predio se esta utilizando como parqueadero de vehículos.

**Fotografía 2-3** Vista del predio con acumulación de escombros. Capturas propias

- Al momento de la visita se pudo evidenciar el aparente uso que se le está dando al predio, consistente en la acumulación de escombros. Lo anterior resulta relevante, teniendo en cuenta que el predio se encuentra clasificado con riesgo y amenaza de deslizamiento rural alto. En ese sentido, y conforme a lo establecido en el artículo 111 de la Ley 1801 de 2016 inciso 3:

- **Se remite el presente informe al JEFE DE SEGURIDAD CIUDADANA para su conocimiento y respectivo reparto.**

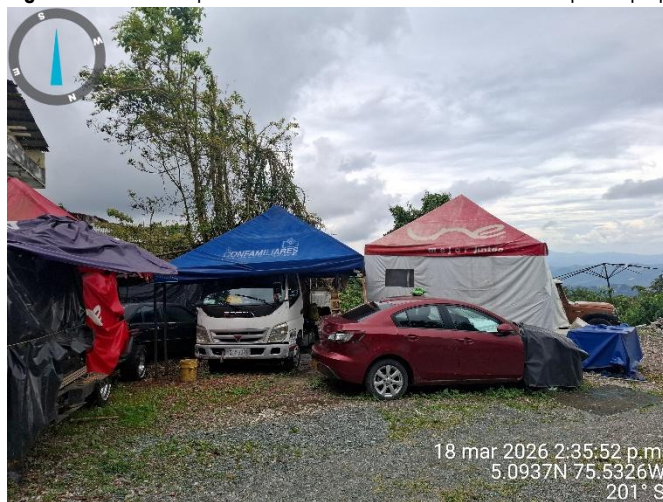
**Fotografía 4** Vista del predio utilizado adicionalmente como parqueadero. Capturas propias
