Referencia: **RESPUESTA RADICADO GED E-CO-2026-15164**

I-CO-SINT-UC-ICPCU-2026-8786

**Asunto:** Informe técnico de inspección – C 105A 32A 62– barrio La Enea, comuna Tesorito

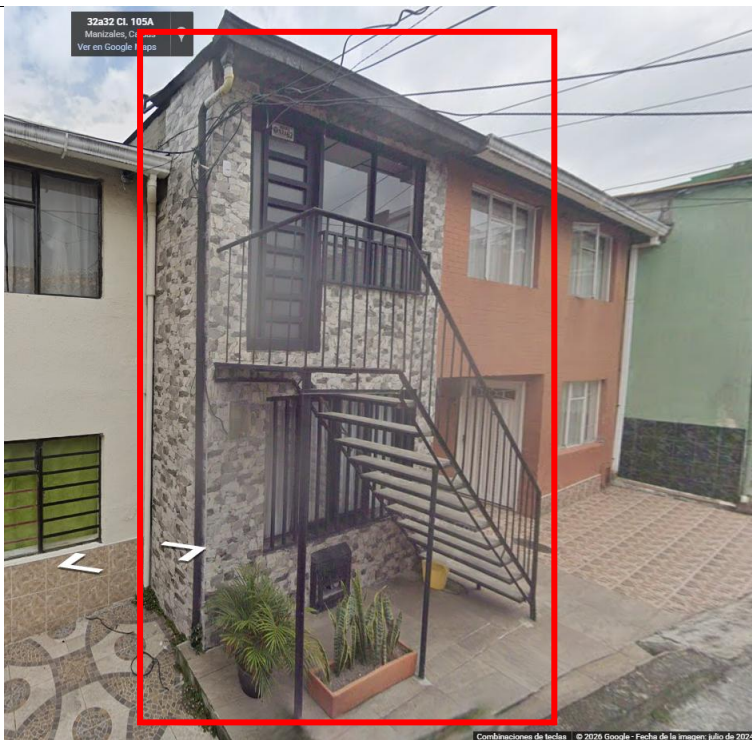
Imagen No. 2 Registro visual julio 2024. Fuente: Google Street View

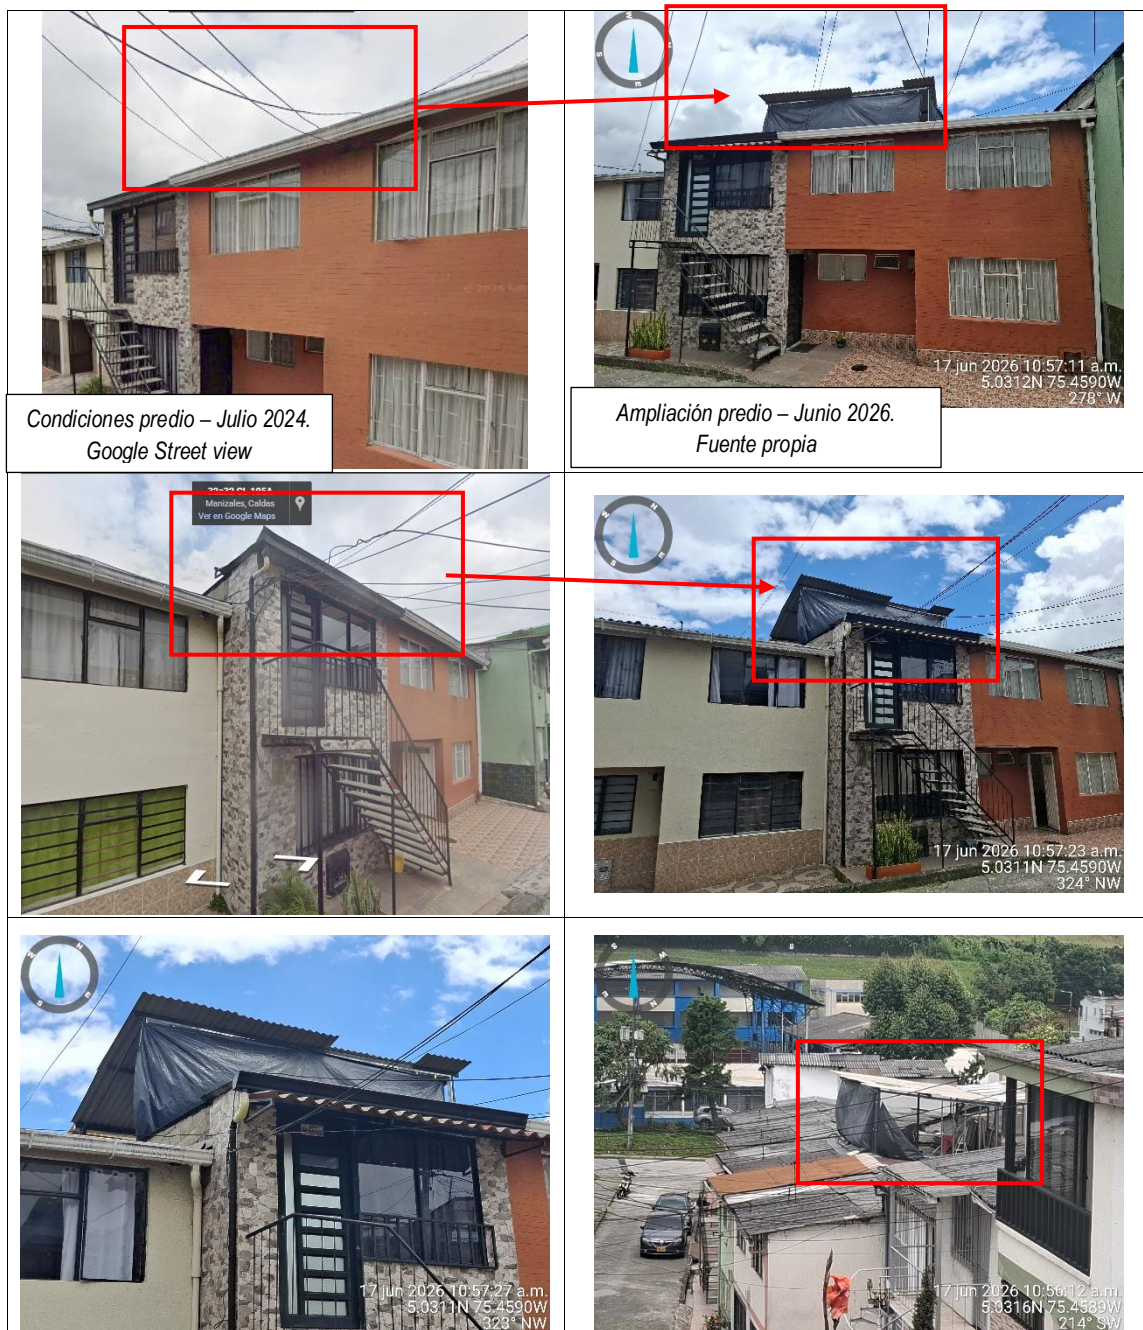
## 6. REGISTRO FOTOGRÁFICO

- Durante la visita se estaban adelantando actividades constructivas. Se identificó la modificación de la edificación existente, a través de la ampliación de la terraza, con realce de cubierta e instalación de perfilera metálica, como puede evidenciarse en el registro fotográfico aportado.

- El área aproximada intervenida sin licencia corresponde a: 3mts x 6mts aprox.  
**ÁREA INTERVENIDA SIN LICENCIA: 18m² aprox.**

Así las cosas, las obras desarrolladas requieren de una licencia de construcción expedida por uno de los despachos de los curadores urbanos de la ciudad. Se recomienda suspender las actividades como medida preventiva.
