I-CO-SINT-UC-ICPCU-2026-9388

**Referencia:** E-CO-2026-15714  
**Asunto:** Visita técnica CARRERA 34 ENTRE CALLES 46 Y 47 Barrio El Prado

En atención al trámite relacionado en el asunto, el día 23 de junio 2026, el Equipo de Control Urbanístico adscrito a la Secretaría del Interior, realizó visita de inspección a una ocupación de espacio público CARRERA 34 ENTRE CALLES 46 sobre las Coordenadas Geográficas 5.060402, -75.506312, del Barrio el Prado, Comuna La Fuente, obteniendo lo siguiente:

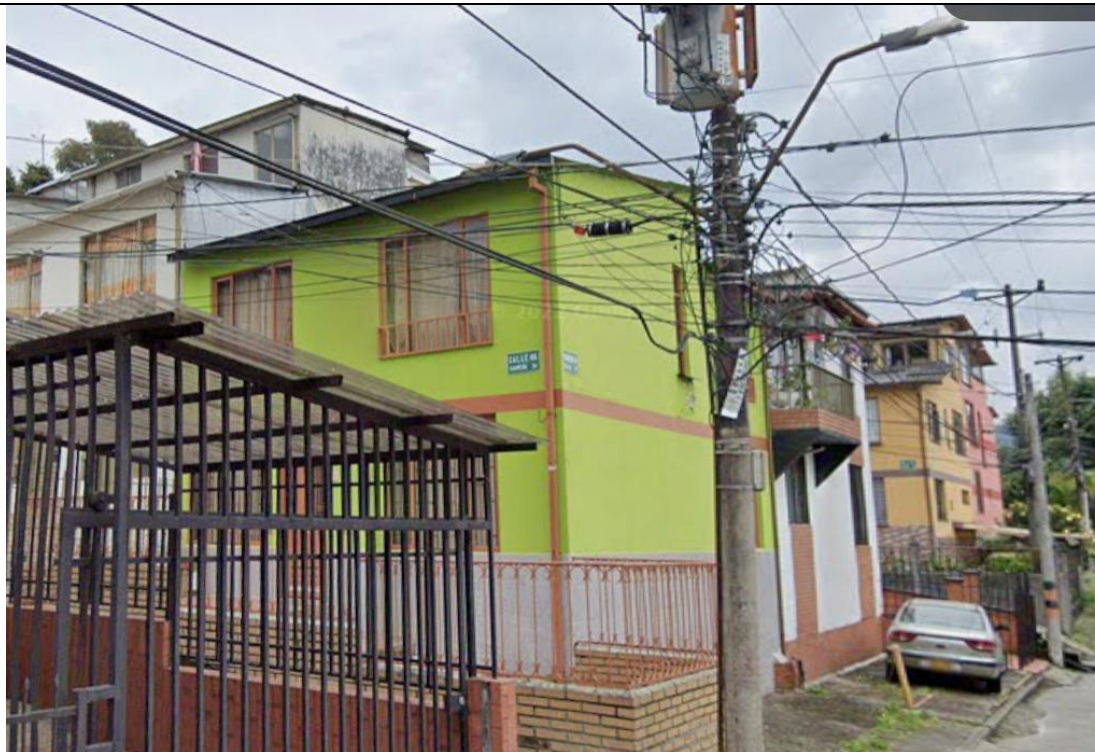
Imagen No. 2. Registro visual JULIO 2024 Barrio el Prado, Comuna la Fuente. Tomado de: **Google Street View**

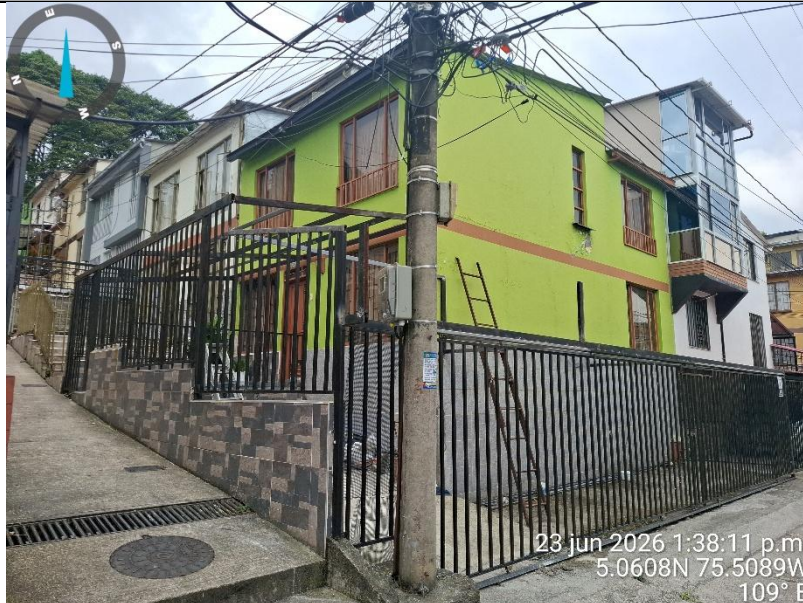
**6. REGISTRO FOTOGRÁFICO**

| 4. DESCRIPCIÓN DE LO VERIFICADO IN SITU |
|---|
| <ul style="list-style-type: none"> <li>Al momento de la visita se estaban realizando labores constructivas consistentes con de un cerramiento en perfilería metálica, así como la instalación de una cubierta sobre dicha estructura. De acuerdo con la verificación realizada, estas obras se encuentran ubicadas sobre un predio perteneciente al Municipio de Manizales, identificado con la ficha catastral 170010102000007790002400000000, el cual tiene como destinación una vía peatonal.</li> <li><b>AREA m² de ocupación aproximada</b><br/><br/>30 m² aprox</li> </ul> <p><b>NOTA:</b> Las medidas proporcionadas en este informe son aproximadas, basadas en la información proporcionada por la plataforma de Sistemas de Información Geográfica SIG y lo evidenciado al momento de la visita técnica.</p> |

**Fotografías:** Vista donde se evidencia la ocupación en el predio objeto de visita. Captura Propia

Teniendo en cuenta lo observado al momento de la visita, se evidenció la ejecución de actividades constructivas consistentes en la instalación de un cerramiento en perfiles metálicos y una cubierta sobre dicha estructura, intervenciones que, por sus características, corresponden a una ampliación del inmueble existente.

Asimismo, se verificó que esta ampliación se está desarrollando sobre un predio de propiedad del Municipio de Manizales, destinado a bien de uso público, por lo que las obras observadas implican la ocupación e intervención de un área que no hace parte del predio privado objeto de la visita. Y Según lo reglamentado en el Decreto 1077 de 2015 "Por medio del cual se expide el Decreto Único Reglamentario del Sector Vivienda, Ciudad y Territorio" ARTICULO 2.2.3.1.1 Protección del Espacio público, el que establece:

Teniendo en cuenta lo anterior; el presente informe, se trasladará al Profesional Especializado de la Unidad de seguridad ciudadana, para su conocimiento, fines pertinentes y respectivo reparto.
